# Universidad Católica de Santa María

**“EVALUACIÓN DE LA CALIDAD CONSTRUCTIVA Y ANÁLISIS DE LA  
VULNERABILIDAD SÍSMICA, DE VIVIENDAS EDIFICADAS SIN  
ASESORAMIENTO TÉCNICO EN EL DISTRITO DE YARABAMBA-  
AREQUIPA”**

**AREQUIPA – PERÚ**

**2017**

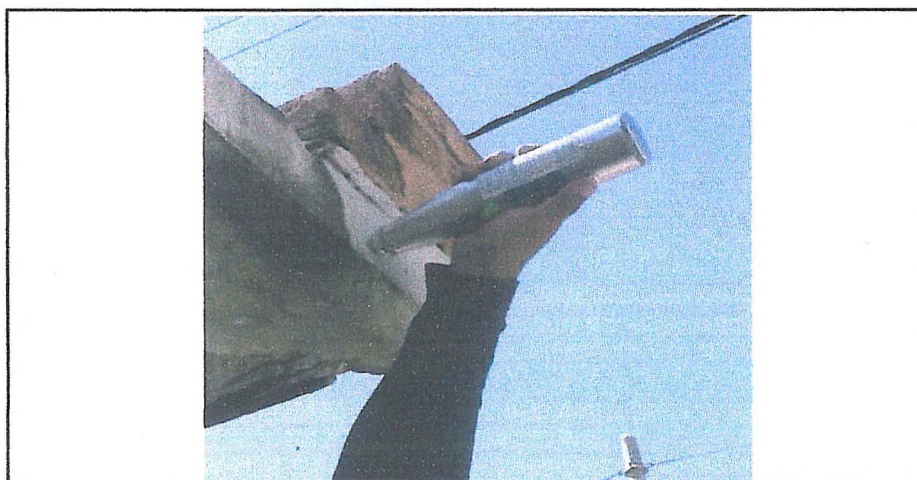
La resistencia a la compresión del concreto en el elemento viga (49kgf/cm<sup>2</sup>) esta por debajo del mínimo establecido en la Norma E 070 Art 9 Art. 9 - E-070 Resistencia mínima establecida para elementos de confinamiento es de 175 kgf/cm<sup>2</sup>

DESCRIPCIÓN: Ensayo en losa, la cual además de presentar poca resistencia, se desintegrado en la parte inferior dejando al descubierto los refuerzos.

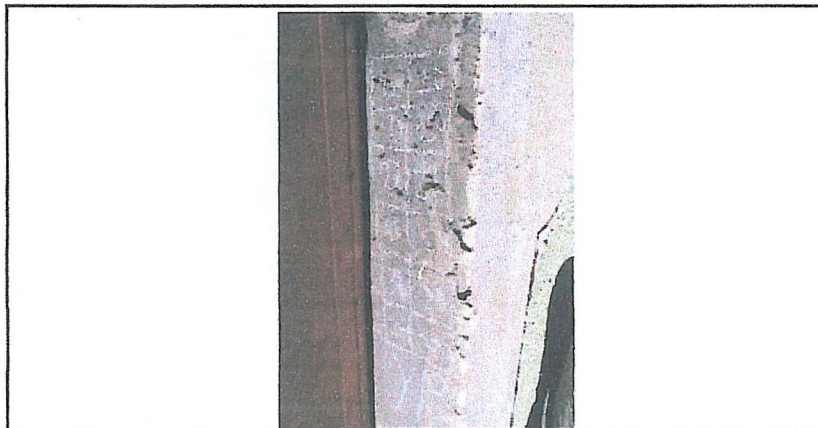
La resistencia a la compresión del concreto en el elemento columna (157 kgf/cm<sup>2</sup>) esta por debajo del minimo establecido en la Norma E 070 Art 9 Art. 9 - E-070 Resistencia mínima establecida para elementos de confinamiento es de 175 kgf/cm<sup>2</sup>

DESCRIPCIÓN: Ensayo en la parte lateral de la vivienda, columna de pobre resistencia

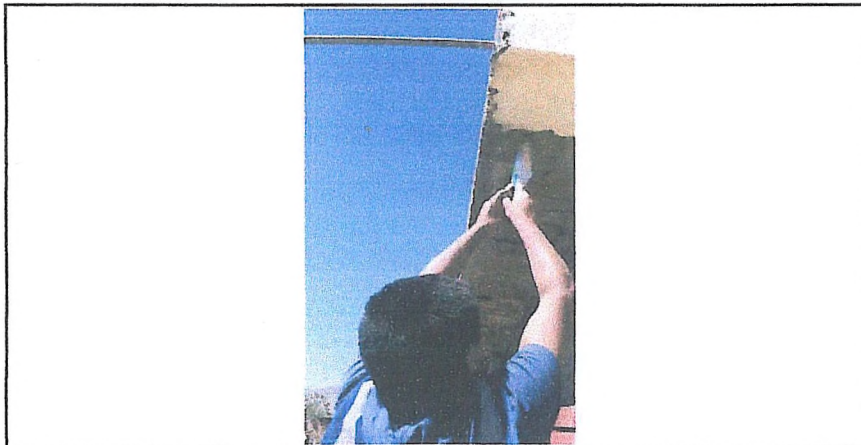
La resistencia a la compresión del concreto en el elemento viga (199 kgf/cm<sup>2</sup>) cumple con el mínimo establecido en la Norma E 070 Art 9. Art. 9 - E-070 Resistencia mínima establecida para elementos de confinamiento es de 175 kgf/cm<sup>2</sup>

DESCRIPCIÓN: Ensayo en viga de confinamiento.

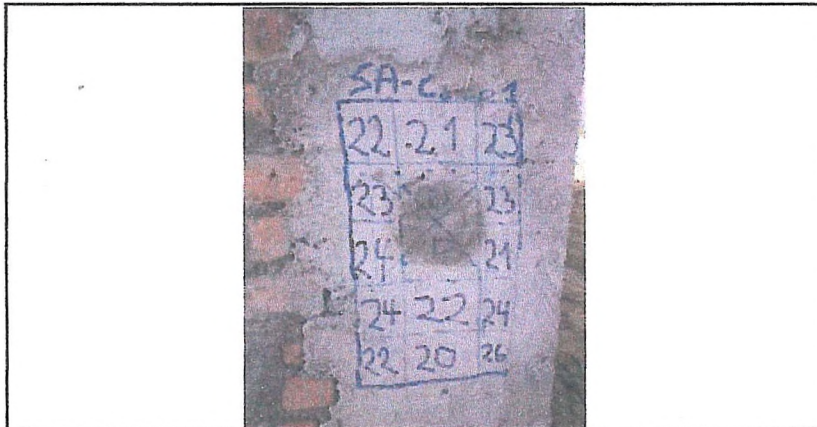
La resistencia a la compresión del concreto en el elemento columna (110 kgf/cm<sup>2</sup>) no cumple con el mínimo establecido en la Norma E 070 Art 9 Art. 9 - E-070 Resistencia mínima establecida para elementos de confinamiento es de 175 kgf/cm<sup>2</sup>

DESCRIPCIÓN: Ensayo en columna, de donde tambien fue extraida una muestra con el equipo de perforacion diamantina.

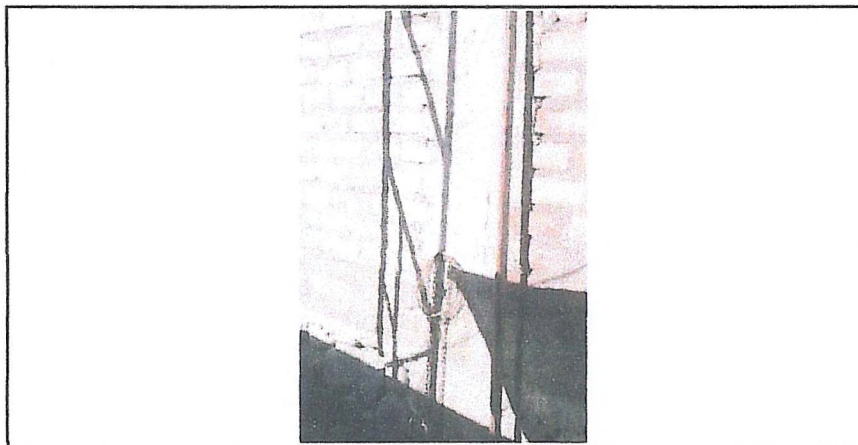
La resistencia a la compresión del concreto en el elemento columna (198 kg/cm<sup>2</sup>) cumple con el mínimo establecido en la Norma E 070 Art 9 Art. 9 - E-070 Resistencia mínima establecida para elementos de confinamiento es de 175 kg/cm<sup>2</sup>

DESCRIPCIÓN: Columna sujeta a ensayo de Esclerometria.

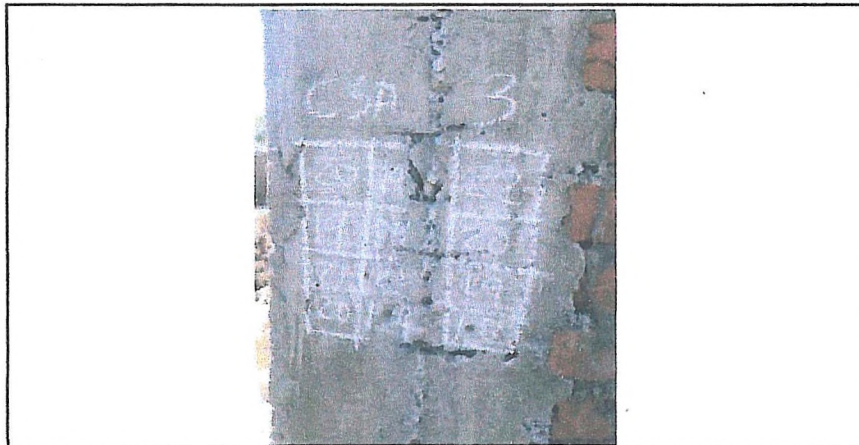
La resistencia a la compresión del concreto en el elemento columna 84 (kg/cm<sup>2</sup>) esta por debajo del mínimo establecido en la Norma E 070 Art 9 Art. 9 - E-070 Resistencia mínima establecida para elementos de confinamiento es de 175 kg/cm<sup>2</sup>

DESCRIPCIÓN: Realización del ensayo en columna, la misma que presenta una muy baja resistencia.

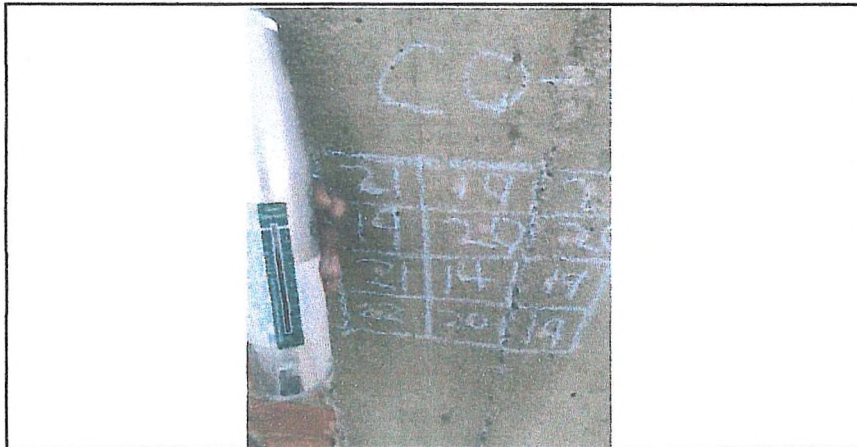
La resistencia a la compresión del concreto en el elemento columna (85 kgf/cm<sup>2</sup>) esta por debajo del mínimo establecido en la Norma E 070 Art 9 Art. 9 - E-070 Resistencia mínima establecida para elementos de confinamiento es de 175 kgf/cm<sup>2</sup>

DESCRIPCIÓN: Realización del ensayo en columna, esta presenta muy baja resistencia

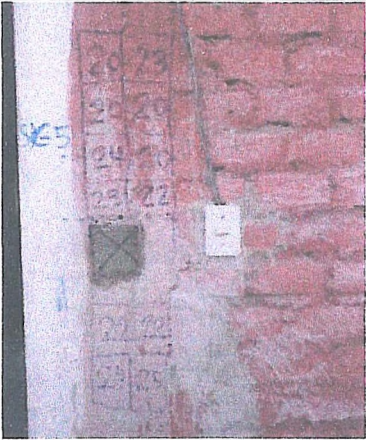
La resistencia a la compresión del concreto en el elemento columna (100 kg/cm<sup>2</sup>) esta por debajo del mínimo establecido en la Norma E 070 Art 9 Art. 9 - E-070 Resistencia mínima establecida para elementos de confinamiento es de 175 kg/cm<sup>2</sup>

DESCRIPCIÓN: Ensayo en columna, de donde también fue extraída una muestra con el equipo de perforación diamantina.

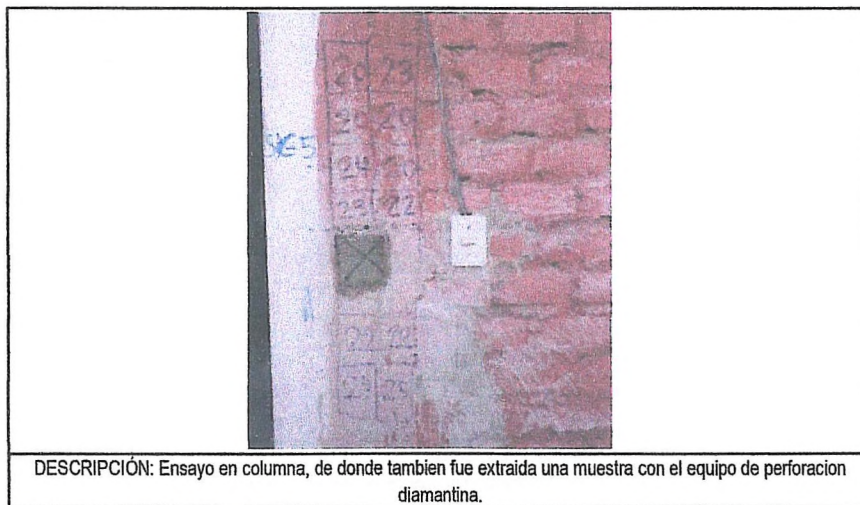
La resistencia a la compresión del concreto en el elemento columna (100 kgf/cm<sup>2</sup>) esta por debajo del mínimo establecido en la Norma E 070 Art 9 Art. 9 - E-070 Resistencia mínima establecida para elementos de confinamiento es de 175 kgf/cm<sup>2</sup>

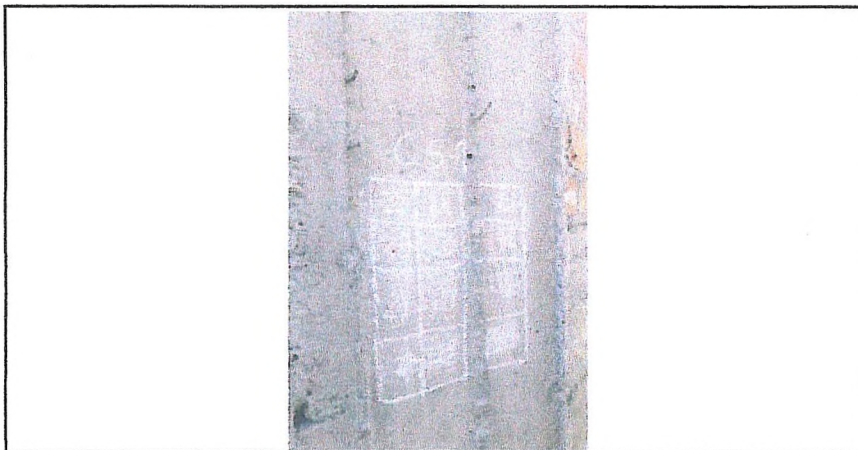
La resistencia a la compresión del concreto en el elemento columna (113 kgf/cm<sup>2</sup>) esta por debajo del mínimo establecido en la Norma E 070 Art 9 Art. 9 - E-070 Resistencia mínima establecida para elementos de confinamiento es de 175 kgf/cm<sup>2</sup>

DESCRIPCIÓN: Realización del ensayo en columna, de una antigüedad de 45 días.

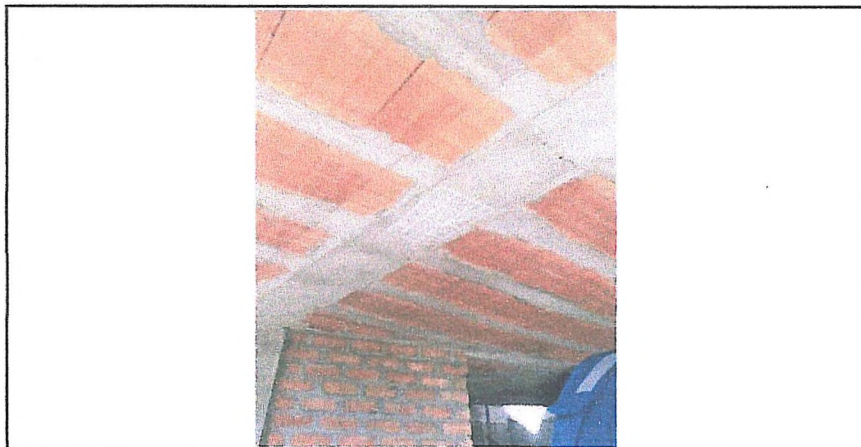
La resistencia a la compresión del concreto en el elemento viga (279 kgf/cm<sup>2</sup>) cumple con el mínimo establecido en la Norma E 070 Art 9. Art. 9 - E-070 Resistencia mínima establecida para elementos de confinamiento es de 175 kgf/cm<sup>2</sup>

DESCRIPCIÓN: Realización del ensayo en viga.

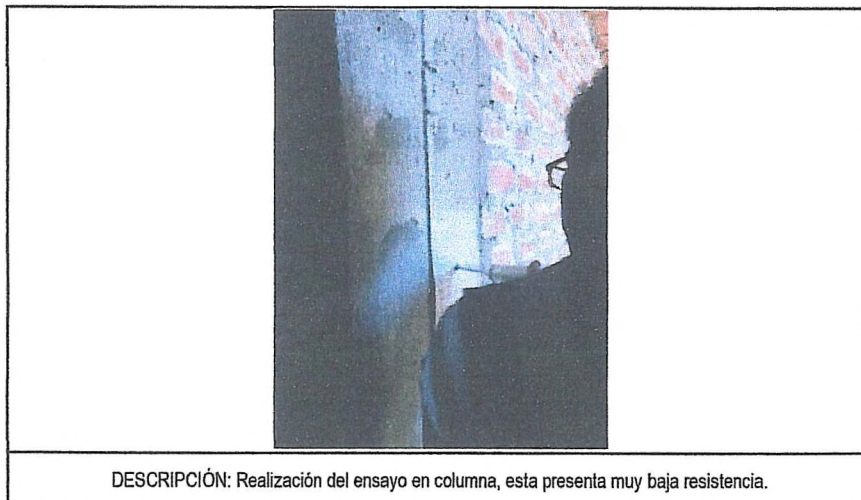
La resistencia a la compresión del concreto en el elemento columna (104 kgf/cm<sup>2</sup>) esta por debajo del mínimo establecido en la Norma E 070 Art 9 Art. 9 - E-070 Resistencia mínima establecida para elementos de confinamiento es de 175 kgf/cm<sup>2</sup>

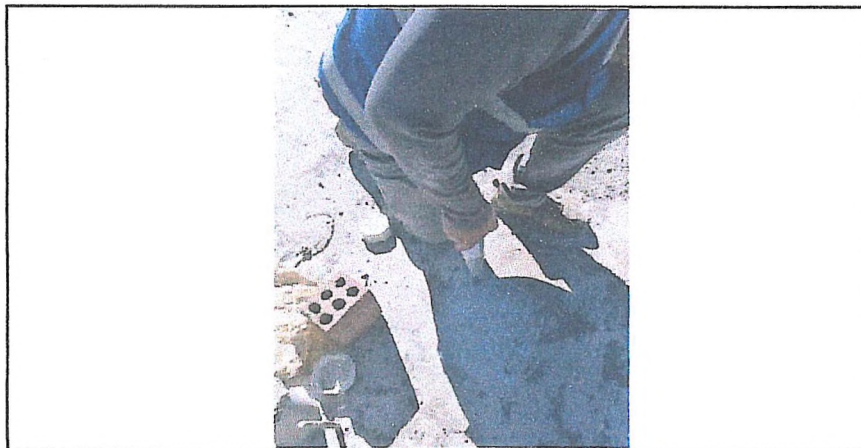
La resistencia a la compresión del concreto en el elemento columna (127 kgf/cm2) esta por debajo del minimo establecido en la Norma E 070 Art 9 Art. 9 - E-070 Resistencia minima establecida para elementos de confinamiento es de 175 kgf/cm2

DESCRIPCIÓN: Realización del ensayo en viga, esta presenta muy baja resistencia.

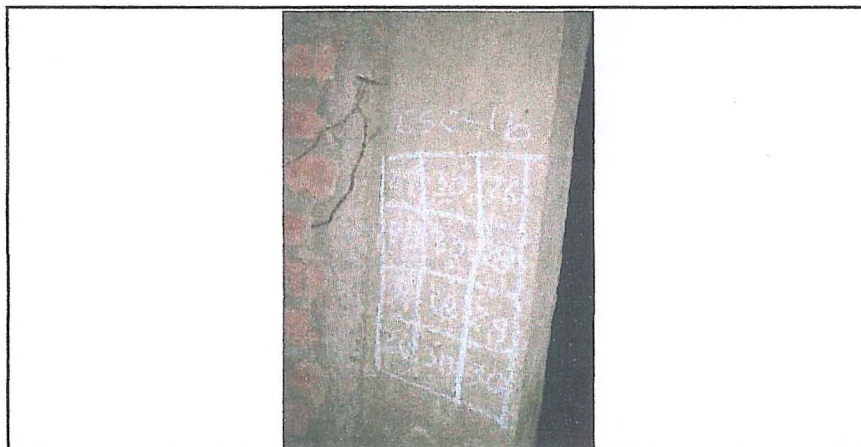
La resistencia a la compresión del concreto en el elemento columna (186 kgf/cm<sup>2</sup>) por el margen de error pueda que no cumpla con el mínimo establecido en el Art. 9 - E-070 Resistencia mínima establecida para elementos de confinamiento es de 175 kgf/cm<sup>2</sup>

DESCRIPCIÓN: Realización del ensayo en columna, esta presenta una resistencia apenas suficiente.

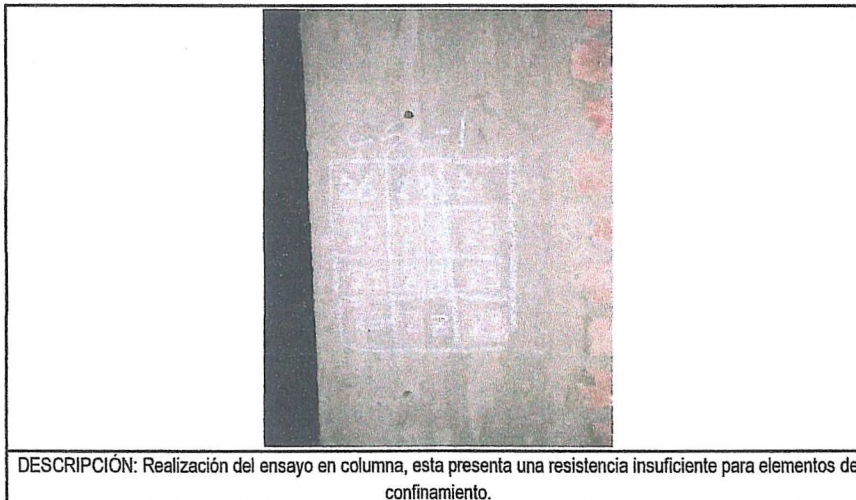
La resistencia a la compresión del concreto en el elemento columna (121 kgf/cm<sup>2</sup>) no cumple con el mínimo establecido en la Norma E 070 Art 9 Art. 9 - E-070 Resistencia mínima establecida para elementos de confinamiento es de 175 kgf/cm<sup>2</sup>

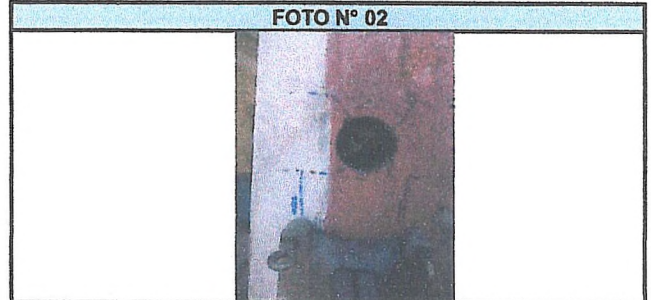
**FOTO N° 02**

Descripción: Agujero dejado debido a la extracción de muestra de 3" de diámetro por una altura de 2.5".

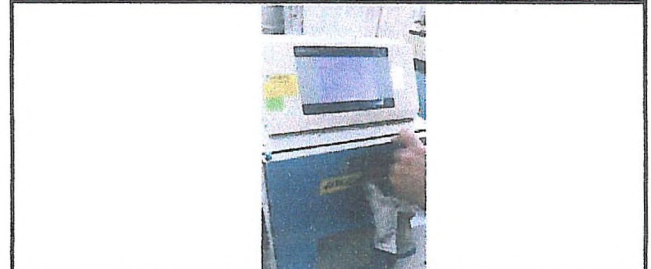
**FOTO N° 04**

Descripción: Resultado mas alto de la fuerza a la cual fallo la probeta. (2747 kgf)
