ELABORACIÓN DE ESCENARIOS DE DAÑOS SÍSMICOS PARA VIVIENDAS APLICADA EN EL PP.JJ. CIUDAD BLANCA-PAUCARPATA-AREQUIPA

Tesis presentada por el Bachiller:

Ramos Bautista, Juan Emerson

Arequipa – Perú

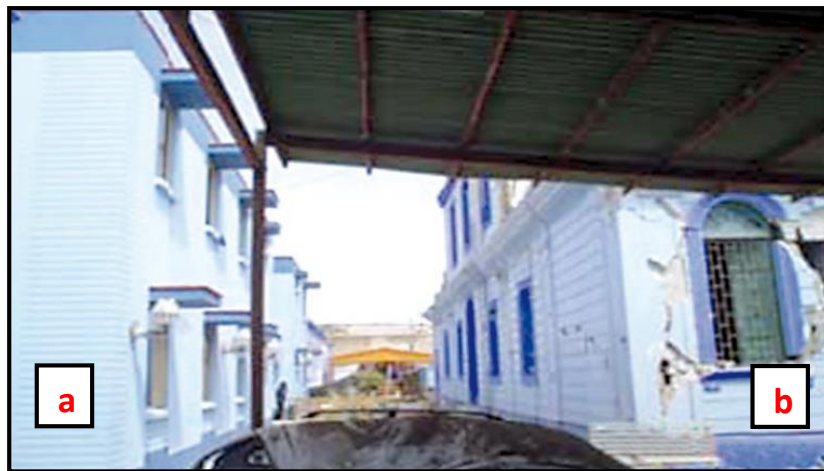
Figura 9: Ejemplo de influencia de una buena cimentación. Pabellón del hospital san juan de dios de Pisco. Terremoto Pisco, 2007. a) pabellón construido con buena cimentación. b) colapso del pabellón por tener una cimentación deficiente.

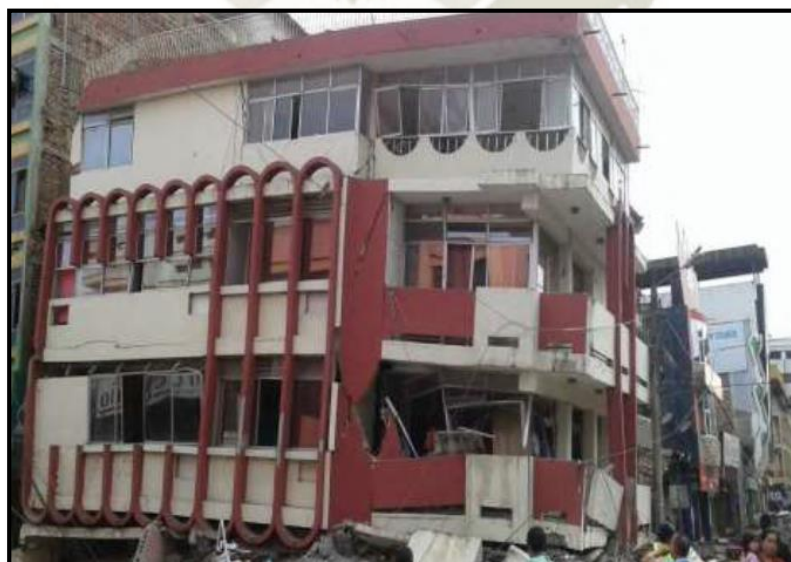
En la figura N° 24 se ilustra la distribución asimétrica de la rigidez perimetral que genera excentricidades y, por tanto, efectos de torsión en sus diafragmas que lleva a la colisión de viviendas colindantes. Ejemplo de ello se ilustra en la figura N° 25 de un edificio ubicado en esquina, que colapso durante el terremoto de Ecuador en el 2016.

Figura 25: Edificio ubicado en la esquina que colapso en el terremoto de Ecuador, 2016.

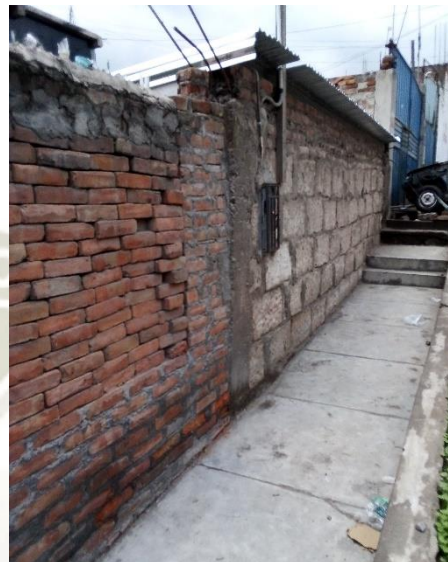
Fotografía 2: Vivienda con muros de bloquetas con techo de calamina.

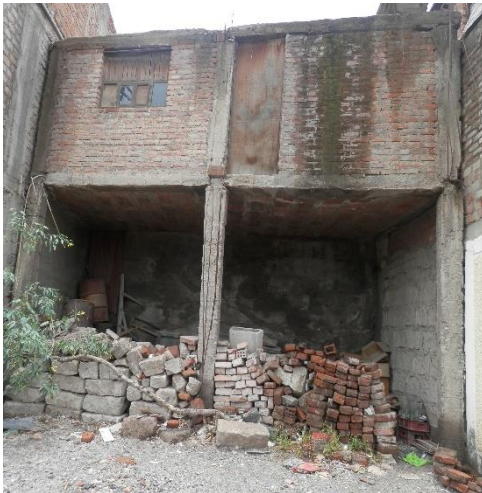
Fotografía 5: Vivienda en estado de ruina.

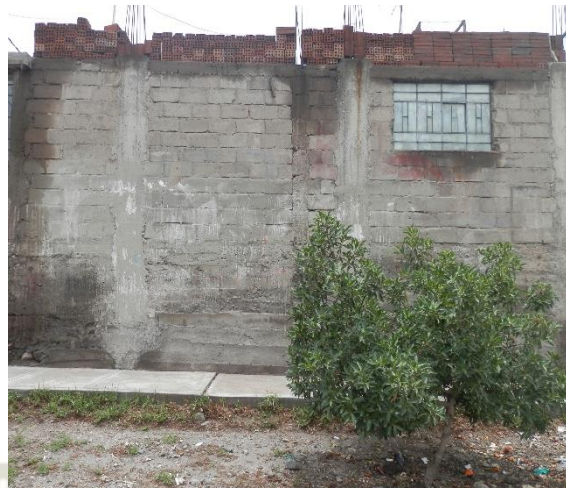
Fotografía 6: Vivienda con muros de bloquetas.

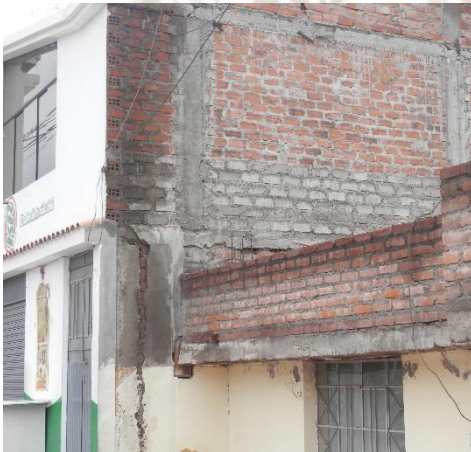
Fotografía 7: Vivienda con muros mixtos, bloquetas con ladrillo.

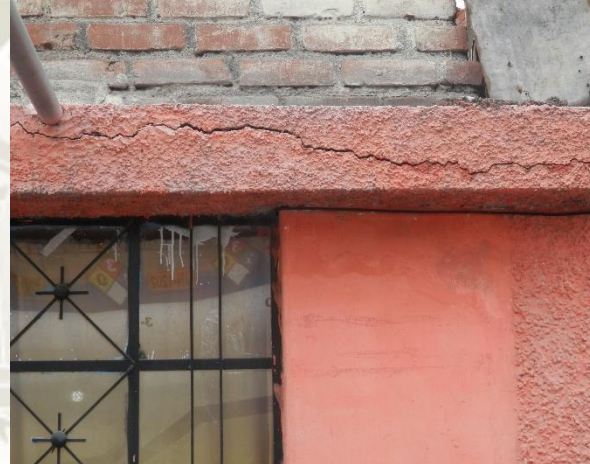
Fotografía 8: Fisuras en el techo de una edificación.

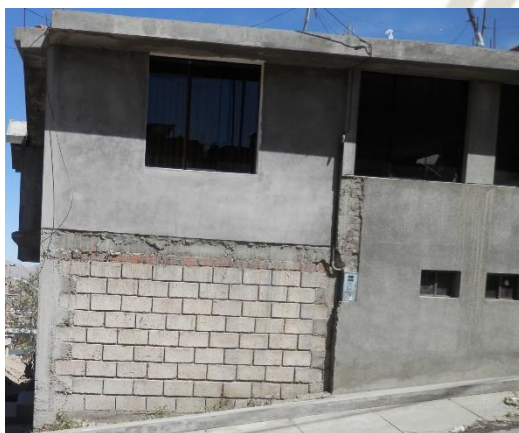
Fotografía 9: Aparente buen estado de mantenimiento de una vivienda con muros de bloquetas

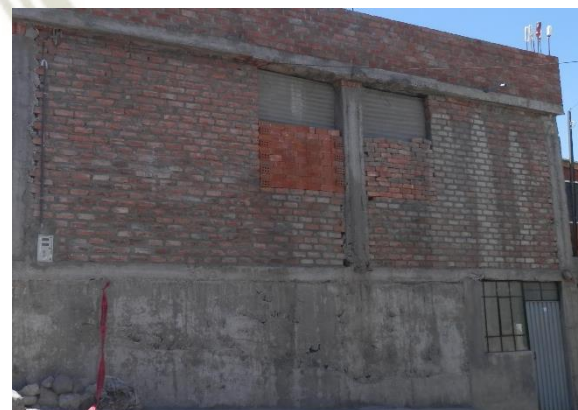
Fotografía 10: Columna corta en el segundo nivel.

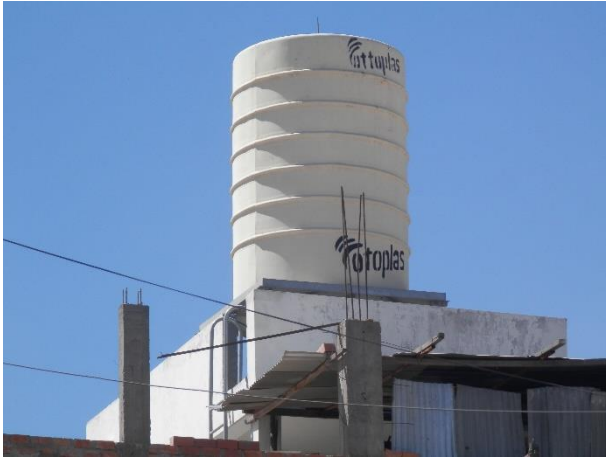
Fotografía 11: Tanque de agua de 10m³ ubicado en la azotea.

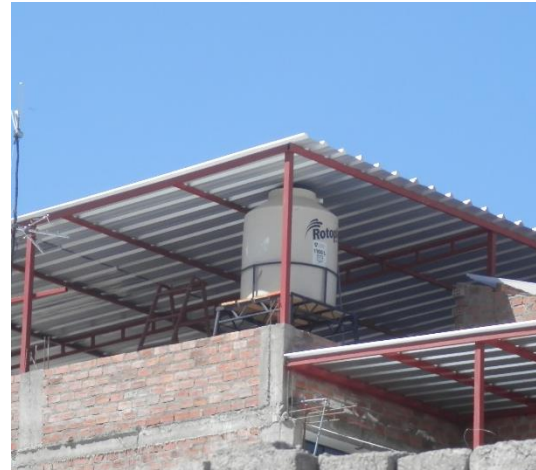
Fotografía 12: Tanque de agua de 1m³ ubicado en la azotea.

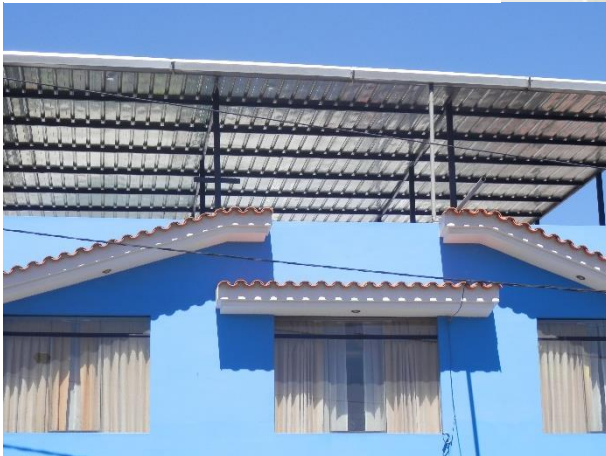
Fotografía 13: Estructuras metálica en la azotea.

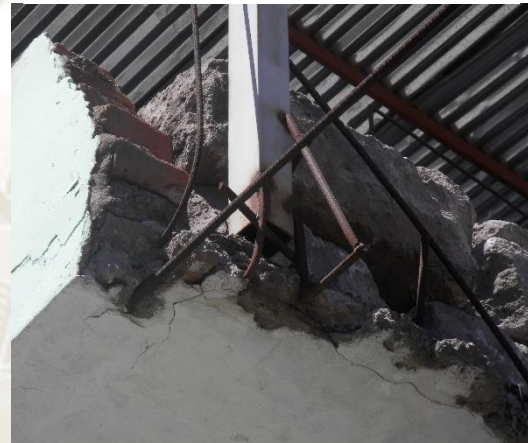
Fotografía 14: Soldadura de anclaje de estructuras metálicas.

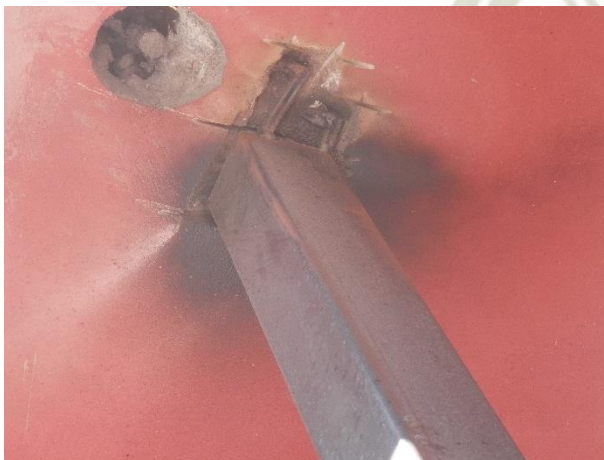
Fotografía 15: Refuerzo de techo de un volado.

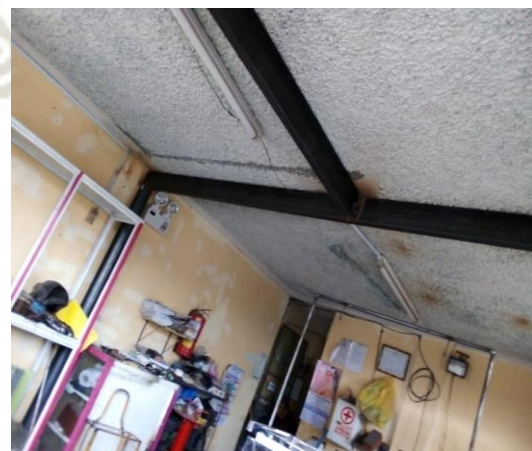
Fotografía 16: Refuerzo de techo del primer piso.

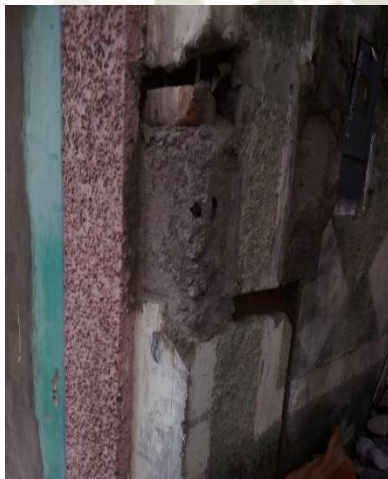
Fotografía 19: Sección de columnas eliminada para colocar medidor.

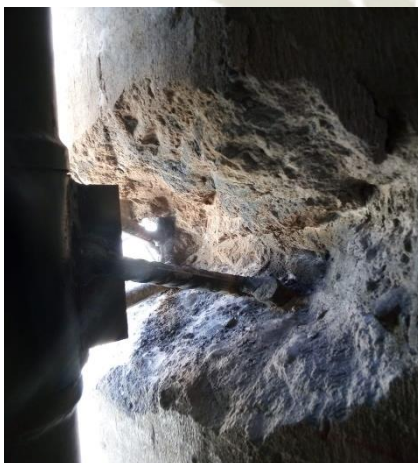
Fotografía 21: Anclaje de puertas a las columnas.

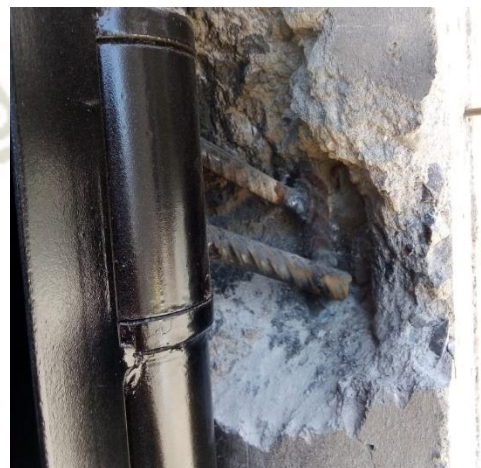
Fotografía 22: Soldadura de puertas a los aceros de las columnas.

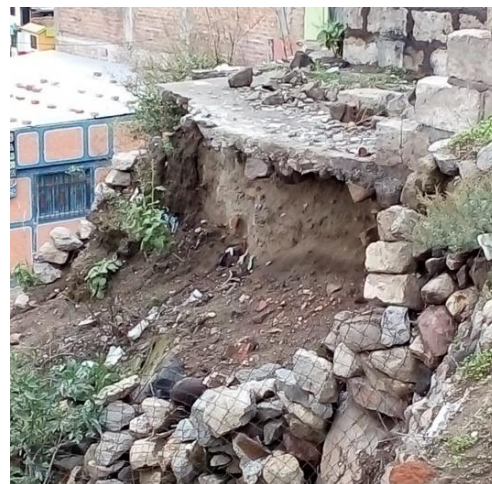
*Fotografía 24: Empuje del terreno.
Zona 3 del estudio.*

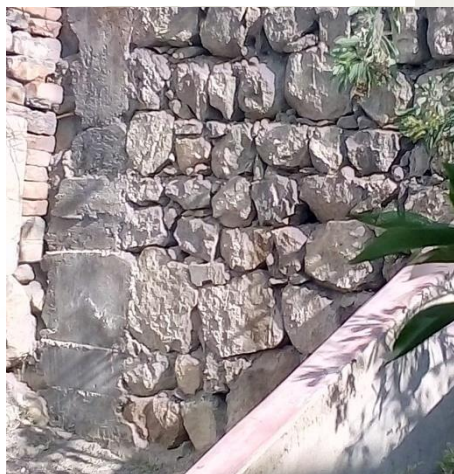
*Fotografía 25: Muros de contención
de piedras.*

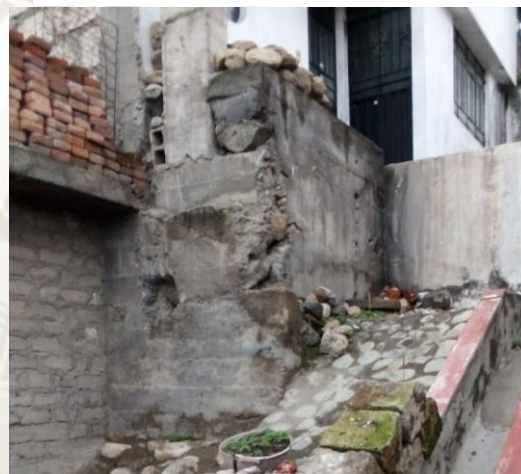
*Fotografía 26: Muros de contención
de concreto sin refuerzos de acero.*
