**ANÁLISIS DE RIESGO SÍSMICO DE LOS ESTABLECIMIENTOS DE  
SALUD CATEGORÍA I DE LA RED AREQUIPA-CAYLLOMA, EN EL  
MARCO DE LA EMERGENCIA SANITARIA CAUSADA POR EL COVID-**

**19**

Tesis presentada por la Bachiller:

**Ingeniero Civil**

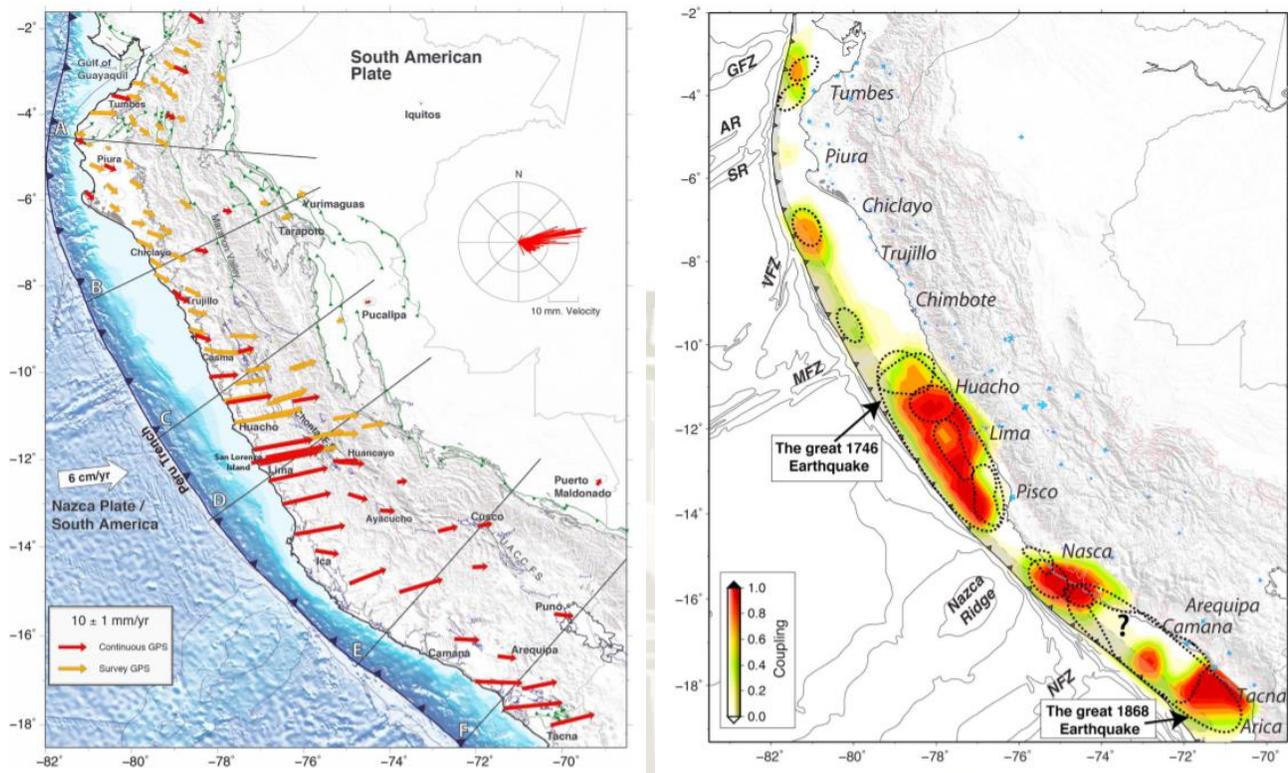
**Figura 1** Vectores de Velocidad y ZMAS en el borde occidental del Perú

*Nota 1.* La imagen izquierda representa la distribución de los vectores de velocidad de deformación cortical en el borde occidental del Perú (Villegas-Lanza, y otros, 2016)

*Nota 2.* La imagen derecha representa la distribución de ZMAS en el borde occidental del Perú (Villegas-Lanza, y otros, 2016)

- Los vectores de velocidad de deformación cortical, apuntando hacia el continente y siendo más frecuentes en la zona centro-sur de Perú, que significa una mayor presencia de asperezas que evitan que el continente se desplace, lo que conlleva a una mayor acumulación de esfuerzos respecto a las áreas adyacentes.
- Se identificó 4 ZMAS (Zonas de Máximo Acoplamiento Sísmico) al borde occidental de Perú. La zona “Región Sur (B3 y B4)” presenta dos ZMAS, la primera ubicada entre la zona sur de Ica y norte de Arequipa, y la segunda entre las zonas de Moquegua y Tacna.

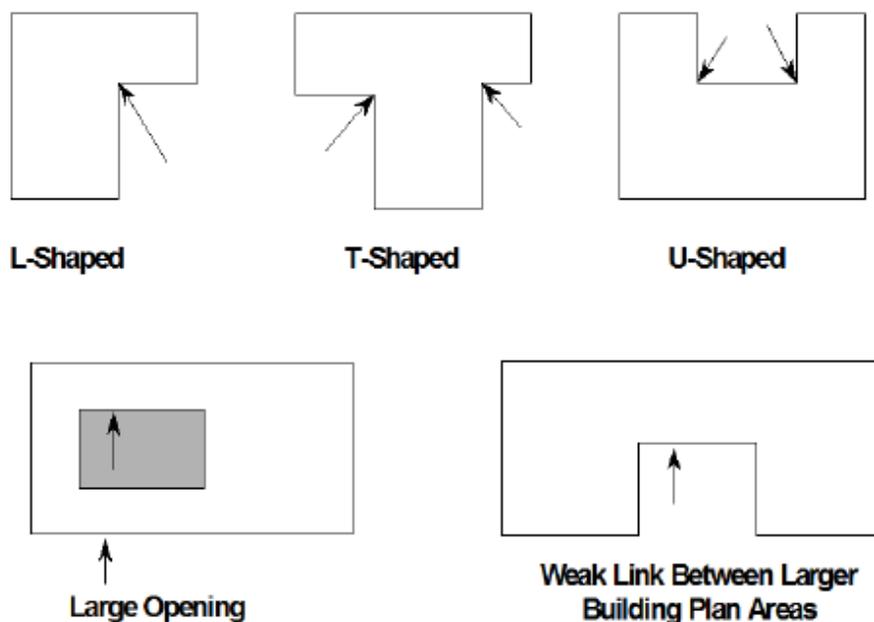
**Figura 12** Vistas en planta de varias configuraciones de edificios que muestran esquinas reentradas y grandes aberturas de diafragma

*Nota 1.* Las flechas incitan posibles áreas de daño.

- Edificios con esquinas entrantes incluyen a las largas en forma de E, L, T, U (se ilustra en la Figura 12 con proyecciones de más de 20 pies). El inspector debe verificar si existe una separación sísmica donde se unen las alas, si es así, las partes del edificio se deben analizar por separado considerando el golpeteo entre ellos.

- Los pisos y techos del edificio tiene el papel de distribuir las fuerzas sísmicas a los elementos verticales del sistema de resistencia a la fuerza sísmica, las aberturas en pisos o techos debilitan el diafragma y reducen su capacidad para transferir fuerzas sísmicas, estas aberturas suelen presentarse por peticiones arquitectónicas como tragaluces.

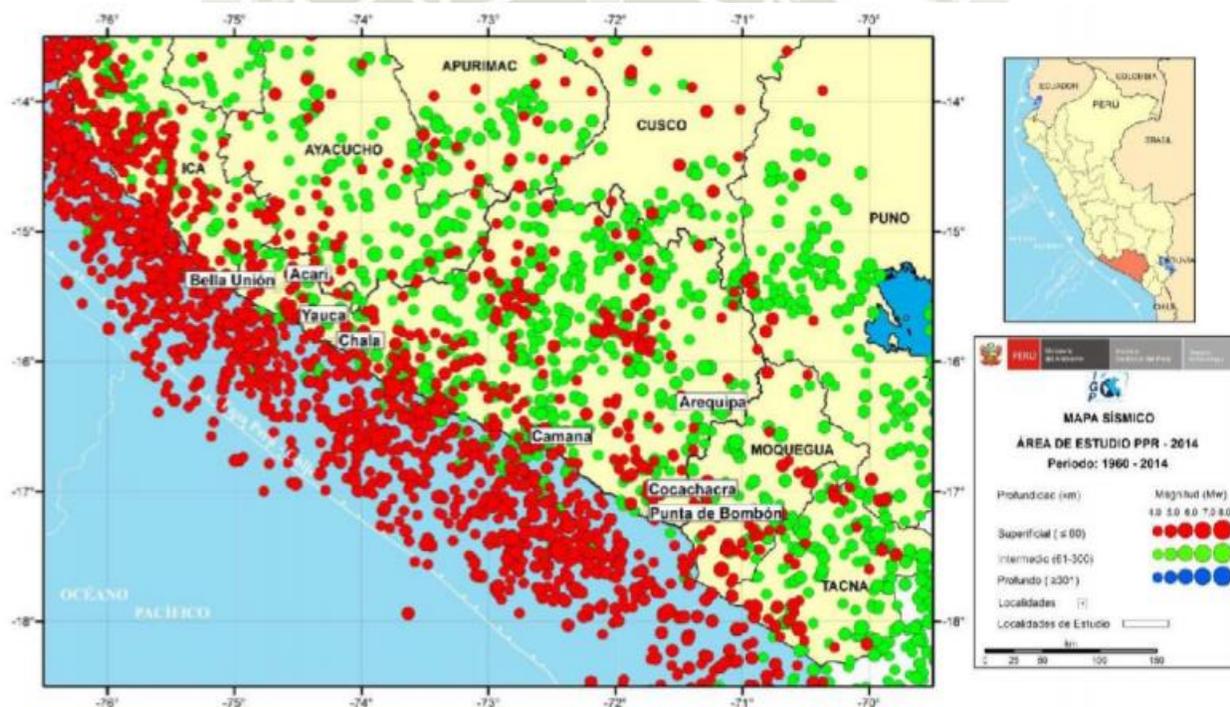
**Figura 15** Mapa de Sismicidad regional para el borde occidental de la región sur del Perú

*Nota 1.* Los círculos en color rojo representan los sismos con foco superficial y los puntos verdes, lo sismos con foco intermedio.

El borde occidental del Perú es la principal fuente generadora de sismos y tsunamis, como consecuencia de ellos, se tiene niveles altos de daños y pérdida de vidas humanas. El borde occidental presenta actividad sísmica de dos formas: de tipo superficial con profundidades menores a los 60 km e intermedia con profundidades entre los 61 y los 350 km; siendo los más peligrosos los primeros, los cuales alcanzan grandes magnitudes con focos de distancia corta a la superficie, provocando daño significativo en las ciudades que forman parte de la costa peruana (Tavera, 2014).

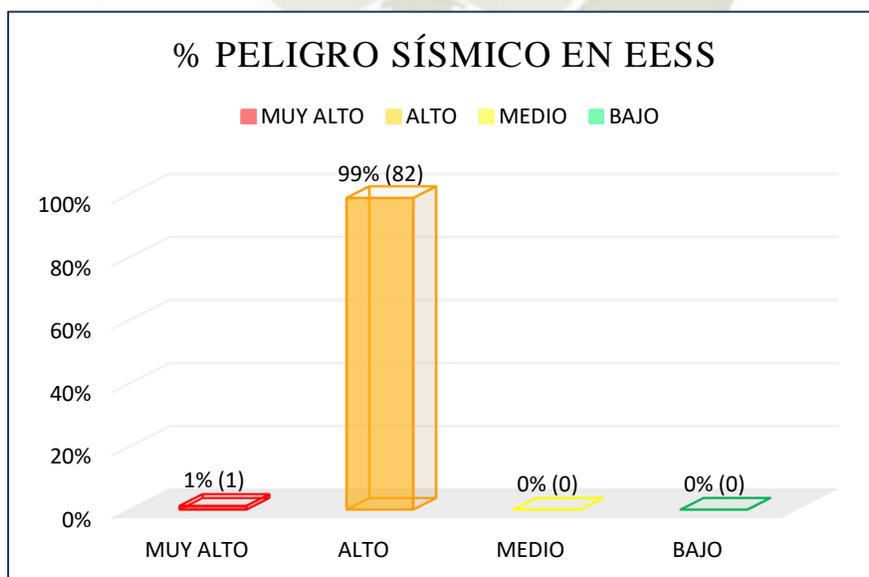
Gráfico 1 % Peligro Sísmico de los EESS

NIVEL DE PELIGRO	N° DE EESS	%
MUY ALTO	1	1%
ALTO	82	99%
MEDIO	0	0%
BAJO	0	0%
TOTAL	83	100%

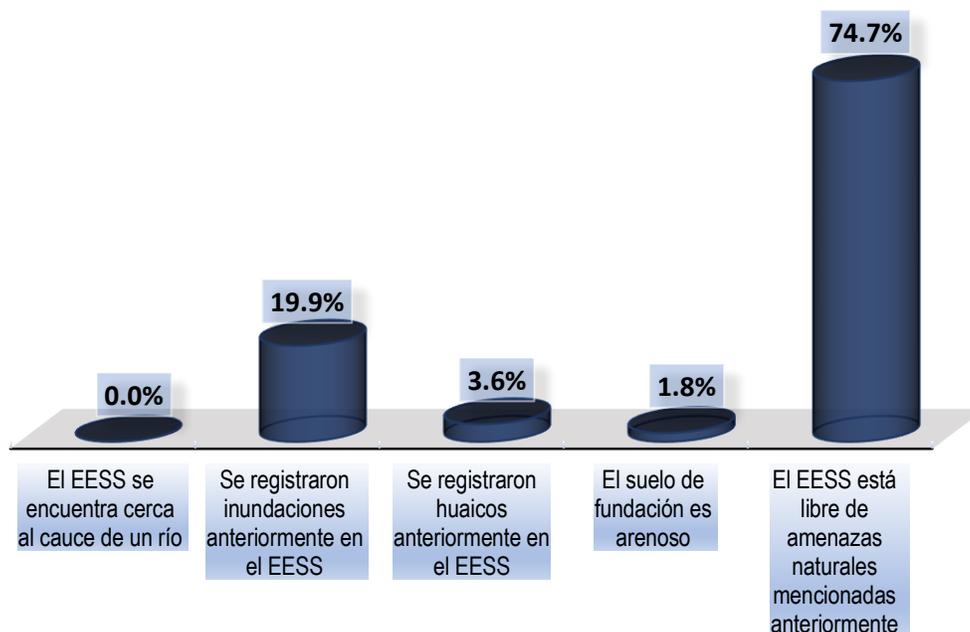
Nota 2. Algunos establecimientos presentaron 2 descriptores, en este caso a cada uno se le asigna un valor de 0.50.

**Gráfico 2** Representación gráfica del conteo del parámetro: Amenaza natural que afectan la seguridad del EESS

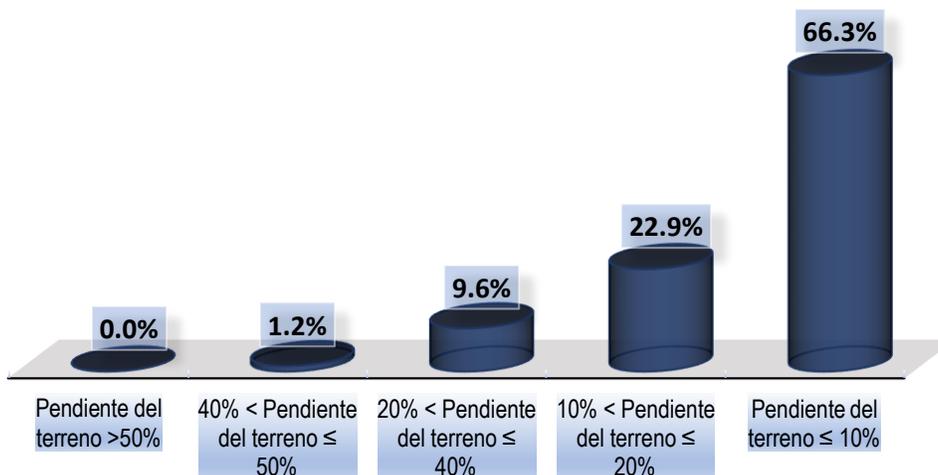
Pendiente del terreno	N° de EESS	%
Pendiente del terreno $>50\%$	0.00	0.00%
$40\% < \text{Pendiente del terreno} \leq 50\%$	1.00	1.20%
$20\% < \text{Pendiente del terreno} \leq 40\%$	8.00	9.64%
$10\% < \text{Pendiente del terreno} \leq 20\%$	19.00	22.89%
Pendiente del terreno $\leq 10\%$	55.00	66.27%
<b>Suma</b>	83.00	100.00%

**Gráfico 3** Representación gráfica del conteo del parámetro: “Pendiente del terreno”

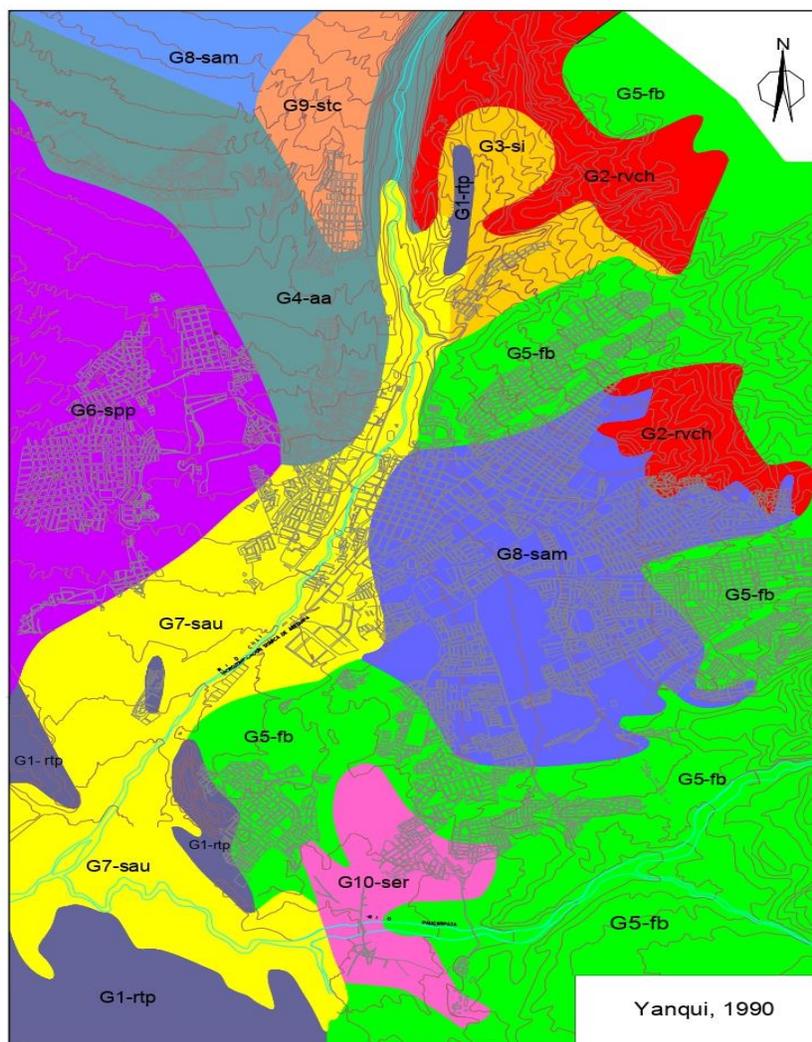
Se tomó en campo las coordenadas geográficas de cada uno de los establecimientos de salud evaluados. Se interseco esta información con la Figura 23, mapa que muestra la geotécnica de la ciudad de Arequipa en función de su capacidad admisible  $q_a$  ( $\text{kg}/\text{m}^2$ ).

**Figura 23** Mapa Geotécnico de la ciudad de Arequipa .....67

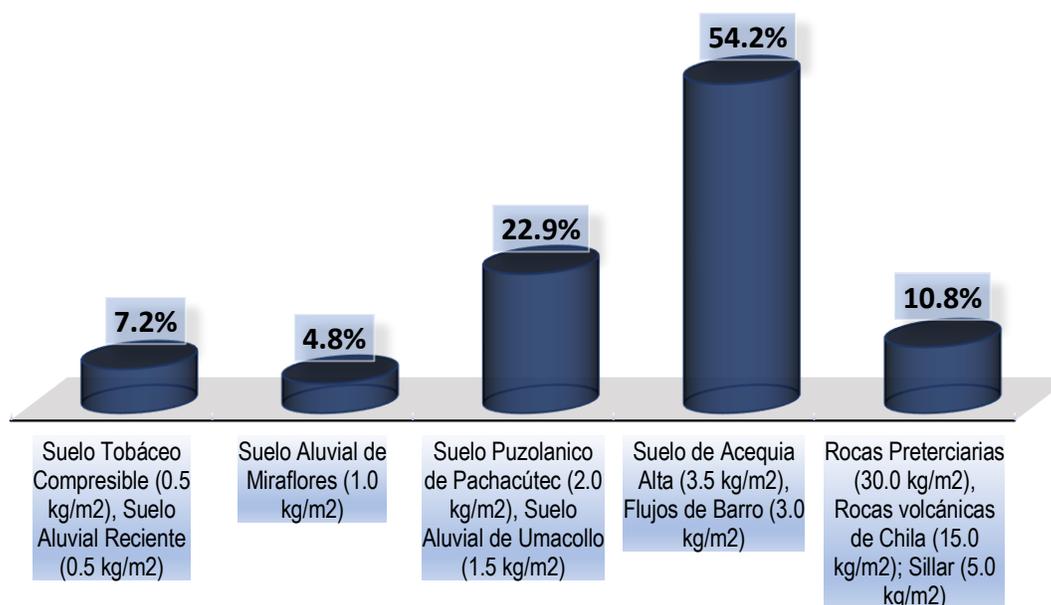
Tipo de suelo	N° de EESS	%
Suelo Tobáceo Compresible (0.5 kg/m <sup>2</sup> ), Suelo Aluvial Reciente (0.5 kg/m <sup>2</sup> )	6.00	7.23%
Suelo Aluvial de Miraflores (1.0 kg/m <sup>2</sup> )	4.00	4.82%
Suelo Puzolánico de Pachacútec (2.0 kg/m <sup>2</sup> ), Suelo Aluvial de Umacollo (1.5 kg/m <sup>2</sup> )	19.00	22.89%
Suelo de Acequia Alta (3.5 kg/m <sup>2</sup> ), Flujos de Barro (3.0 kg/m <sup>2</sup> )	45.00	54.22%
Rocas Preterciarias (30.0 kg/m <sup>2</sup> ), Rocas volcánicas de Chila (15.0 kg/m <sup>2</sup> ); Sillar (5.0 kg/m <sup>2</sup> )	9.00	10.84%
<b>Suma</b>	<b>83.00</b>	<b>100.00%</b>

**Gráfico 4** Representación gráfica del conteo del parámetro: Tipo de suelo

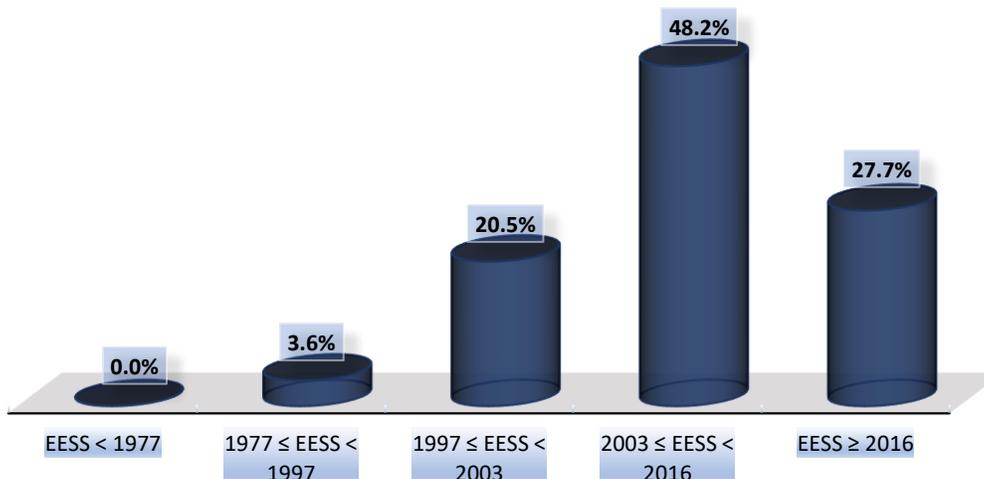
De un total de 83 establecimientos de salud; 40 fueron construidos o reparados entre  $2003 \leq \text{EESS} < 2016$  representando el 48.19% del total; 23 establecimientos fueron construidos o reparados en  $\text{EESS} \geq 2016$  representando un 27.71% del total; 17 establecimientos fueron construidos o reparados entre  $1997 \leq \text{EESS} < 2003$  representando un 20.48% del total, 3 establecimientos fueron construidos o reparados entre  $1977 \leq \text{EESS} < 1997$  representando un 3.61% del total.

**Gráfico 5** Representación gráfica del conteo del parámetro: EESS construido o reparado según el año de publicación de la Norma de Diseño Sismorresistente

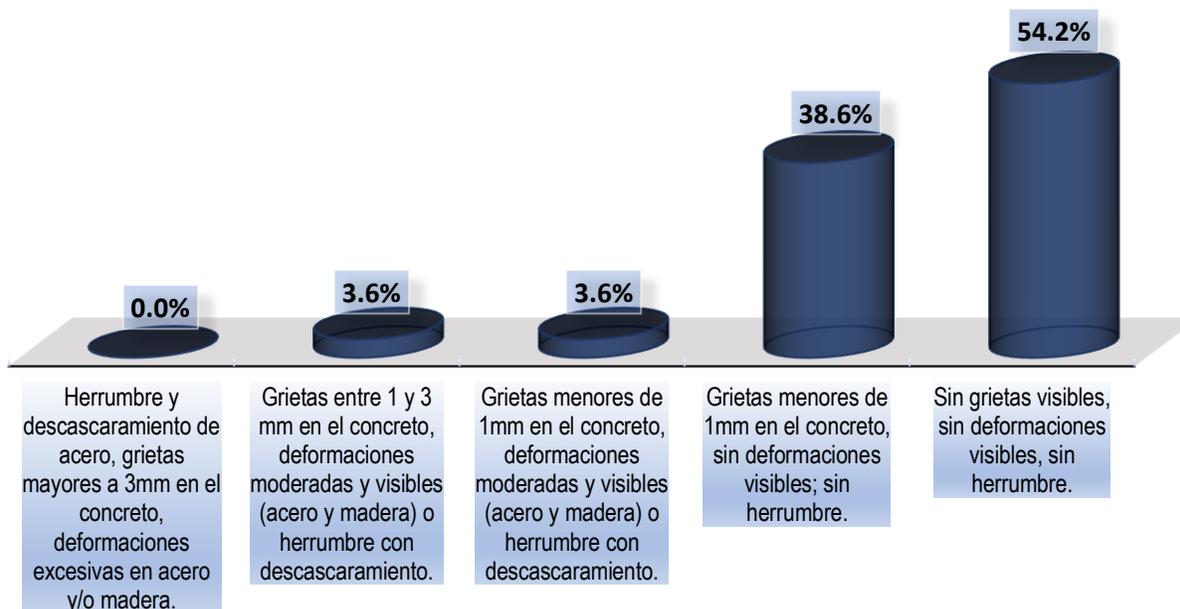
De un total de 83 establecimientos de salud; 45 establecimientos sin grietas visibles, sin deformaciones visibles, sin herrumbre representando un 54.22% del total; 32 tienen grietas menores de 1mm en el concreto, sin deformaciones visibles; sin herrumbre representando el 38.55% del total; 3 tienen grietas menores de 1mm en el concreto, deformaciones moderadas y visibles (acero y madera) o herrumbre con descascaramiento representando un 3.61% del total, 3 establecimientos presentan grietas entre 1 y 3 mm en el concreto, deformaciones moderadas y visibles (acero y madera) o herrumbre con descascaramiento. representando un 3.61% del total.

**Gráfico 6** Representación gráfica del conteo del parámetro: Condición de los materiales de construcción

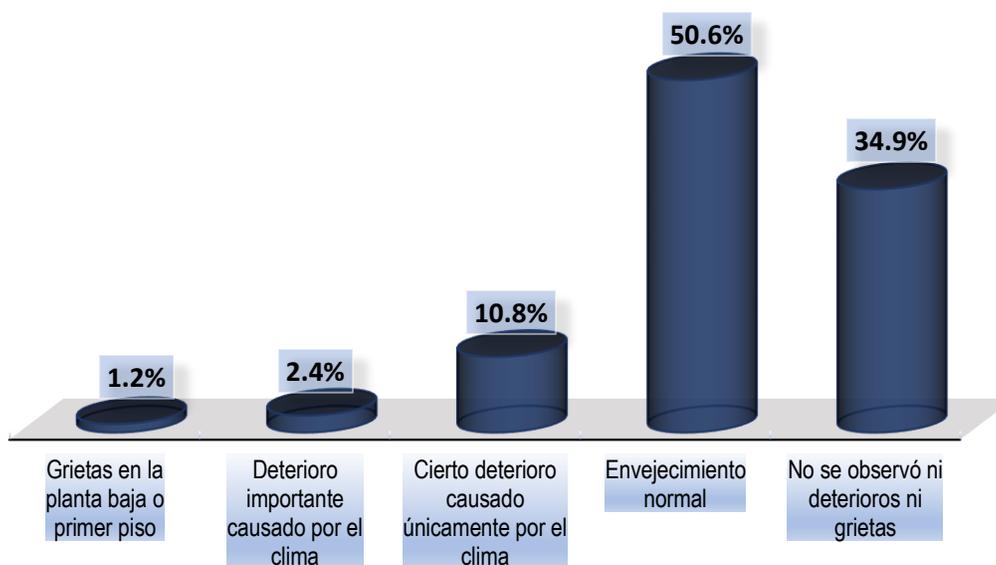
De un total de 83 establecimientos de salud; 42 presentan envejecimiento normal representando el 50.60% del total; en 29 establecimientos no se observó ni deterioros ni grietas representando un 34.94% del total; 9 establecimientos presentan cierto deterioro causado únicamente por el clima representando un 10.84% del total, 2 establecimientos presentan deterioro importante causado por el clima representando un 2.41% del total y 1 establecimientos presentan grietas en la planta baja o primer piso representando el 1.20% del total.

**Gráfico 7** Representación gráfica del conteo del parámetro: Condiciones en las que se encuentra el EESS

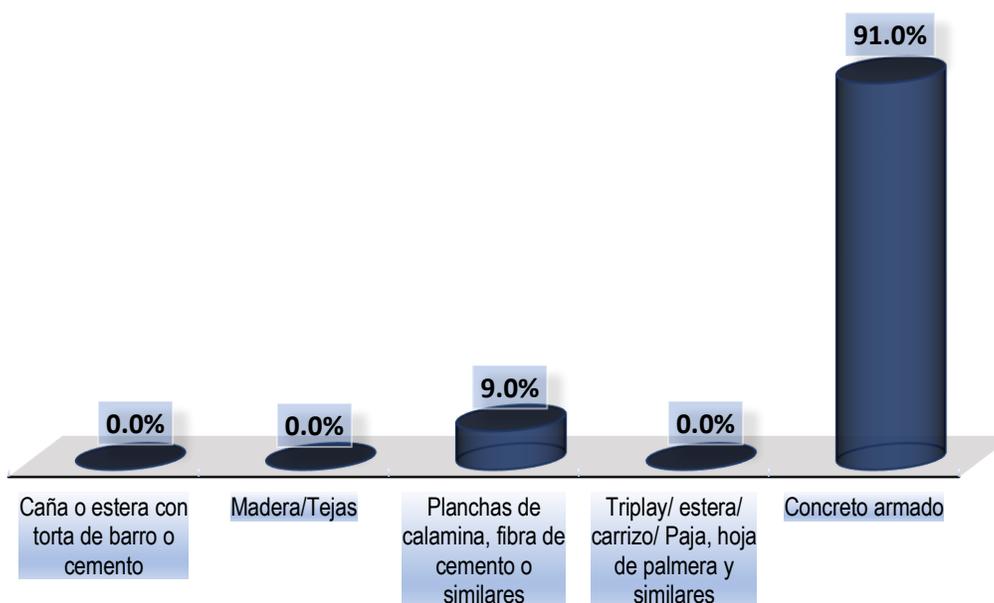
De un total de 83 establecimientos de salud; 83 presentan techo de concreto armado representando el 90.96% del total y 15 presentan planchas de calamina, fibra de cemento o similares, representando un 9.04% del total.

**Gráfico 8** Representación gráfica del conteo del parámetro: Material de construcción predominante en techo

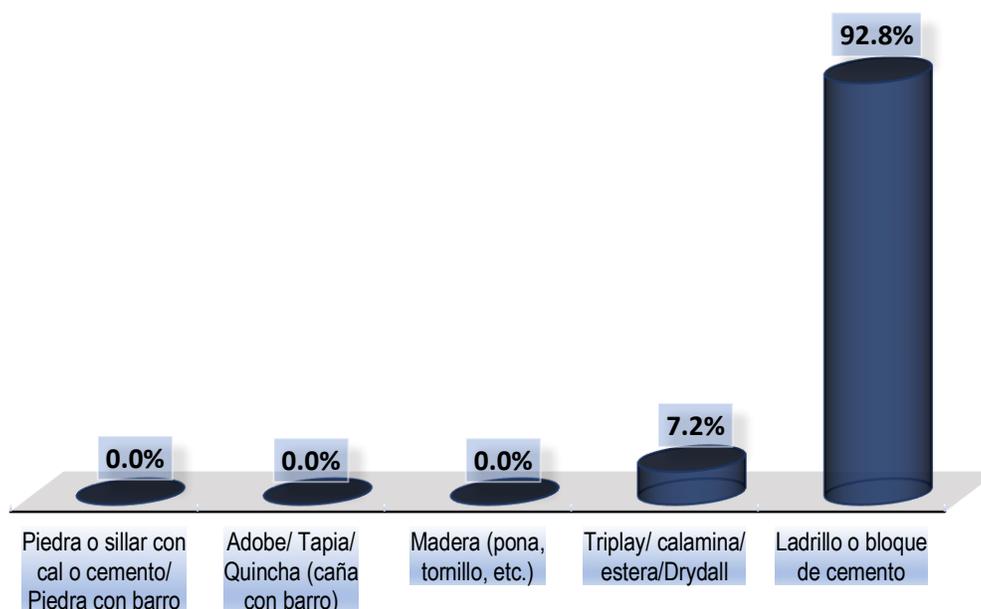
De un total de 83 establecimientos de salud; 83 presentan paredes de ladrillo o bloques de cemento representando el 92.77% del total y 12 presentan paredes de triplay, calamina, estera o drywall representando un 7.23% del total.

**Gráfico 9** Representación gráfica del conteo del parámetro: Material de construcción predominante en paredes

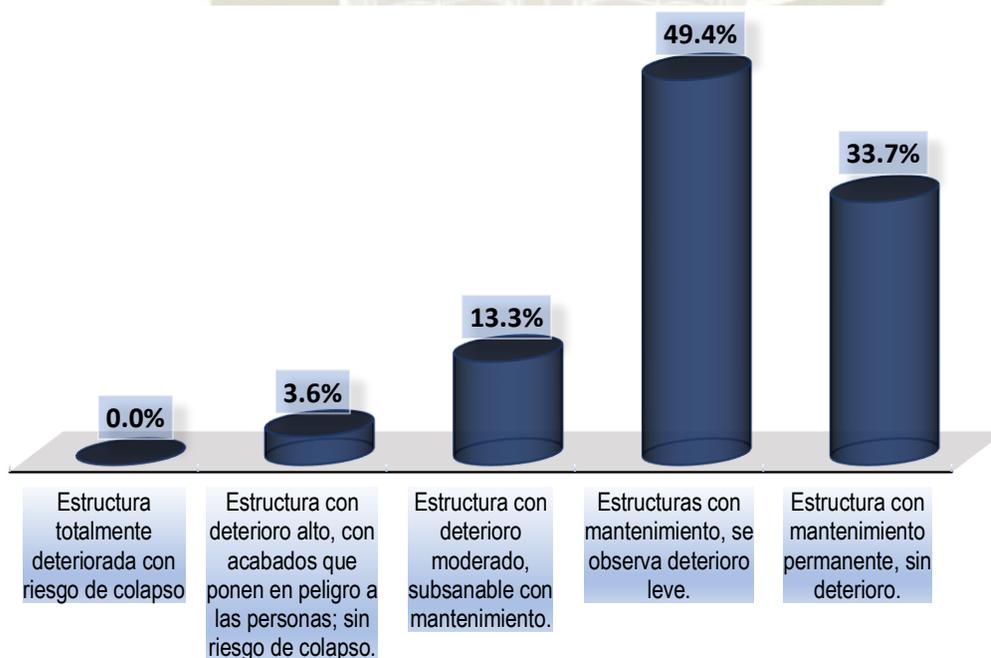
De un total de 83 establecimientos de salud; 41 establecimientos presentan estructuras con mantenimiento, se observa deterioro leve, representando el 49.4% del total; 28 presentan estructura con mantenimiento permanente, sin deterioro representando el 33.73% del total; 11 establecimientos presentan estructura con deterioro moderado, subsanable con mantenimiento, representando el 13.3% del total y 3 establecimientos presentan estructura con deterioro alto, con acabados que ponen en peligro a las personas, sin riesgo de colapso, representando el 3.61 % del total.

**Gráfico 10** Representación gráfica del conteo del parámetro: Estado de conservación del EESS

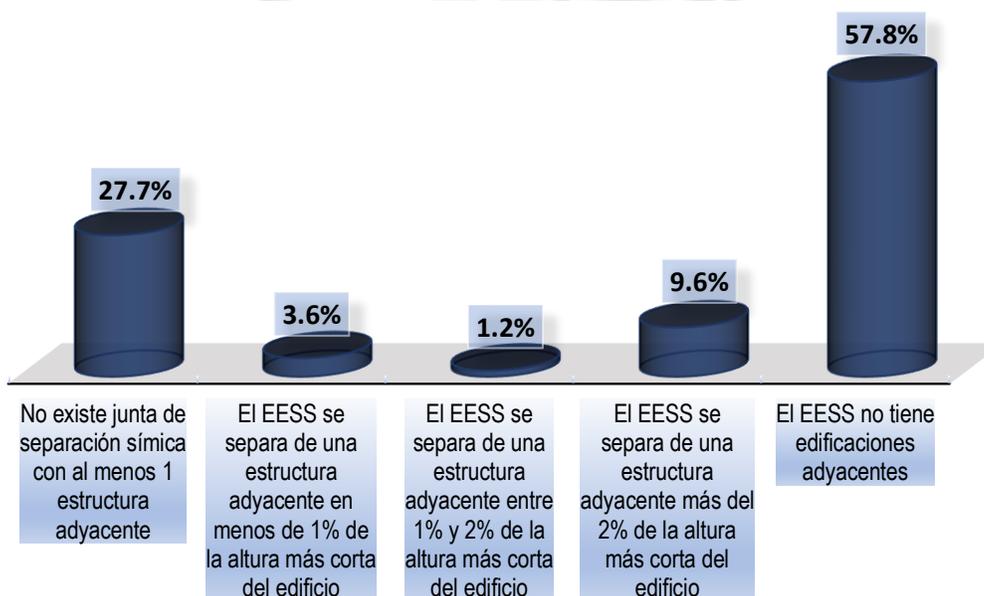
De un total de 83 establecimientos de salud; 48 no tienen edificaciones adyacentes representando el 57.83% del total; 23 establecimientos no presentan junta de separación sísmica con al menos 1 estructura adyacente, representando el 27.21% del total; 8 establecimientos se separan de su estructura adyacente más del 2% de la altura más corta del edificio, representando el 7.23%; 3 establecimiento se separa de una estructura adyacente en menos de 1% de la altura más corta del edificio, representando el 3.61% y 1 establecimiento se separa de una estructura adyacente entre 1% y 2% de la altura más corta del edificio, representando el 1.20% del total.

**Gráfico 11** Representación gráfica del conteo del parámetro: Proximidad de edificios aledaños

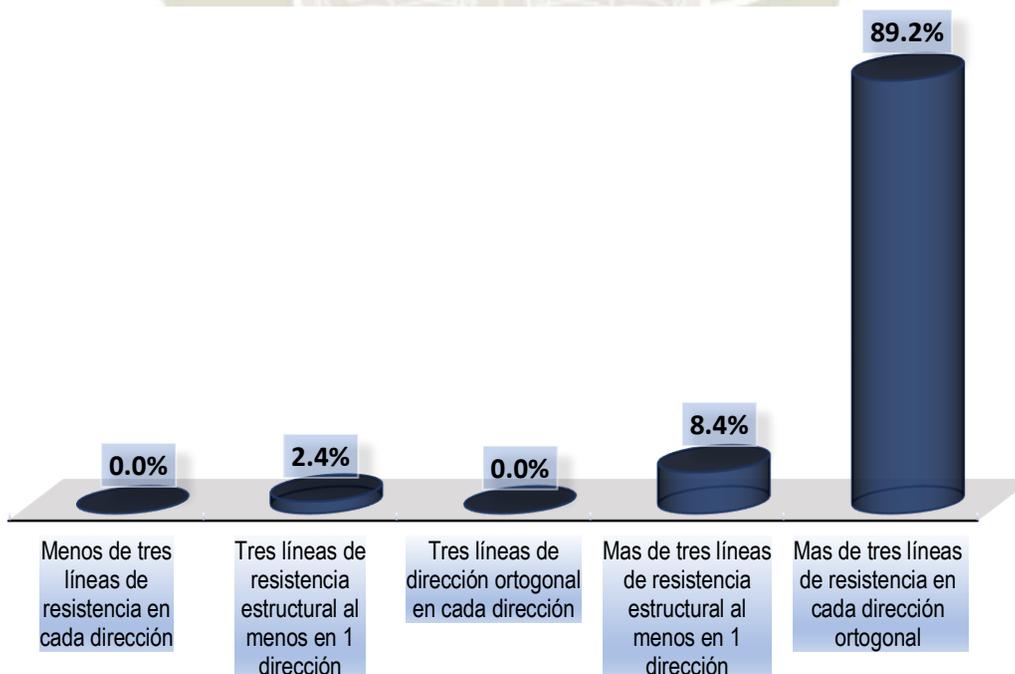
De un total de 83 establecimientos de salud; 74 presentan más de tres líneas de resistencia en cada dirección ortogonal, representando el 89.16% del total; 7 establecimientos presentan más de 3 líneas de resistencia estructural al menos en 1 dirección, representando el 8.43% del total y 2 establecimiento presenta tres líneas de resistencia estructural en al menos 1 dirección, representando el 2.41% del total.

**Gráfico 12** Representación gráfica del conteo del parámetro: Redundancia Estructural

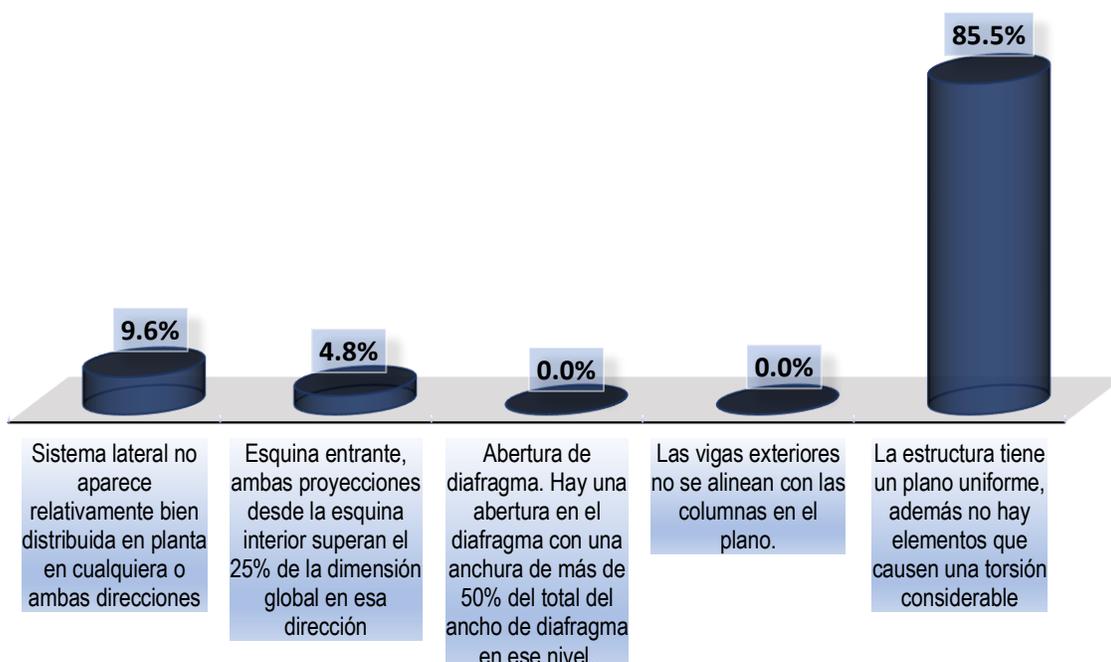
De un total de 83 establecimientos de salud; 71 presentan un plano uniforme, además no hay elementos que causen una torsión considerable representando el 85.54% del total, 8 establecimientos presentan un sistema lateral que no parece bien distribuido en planta en cualquiera de ambas direcciones, representando el 9.64% del total y 4 establecimientos presentan esquina entrante, representando el 4.82% del total.

**Gráfico 13** Representación gráfica del conteo del parámetro: Irregularidad – En planta

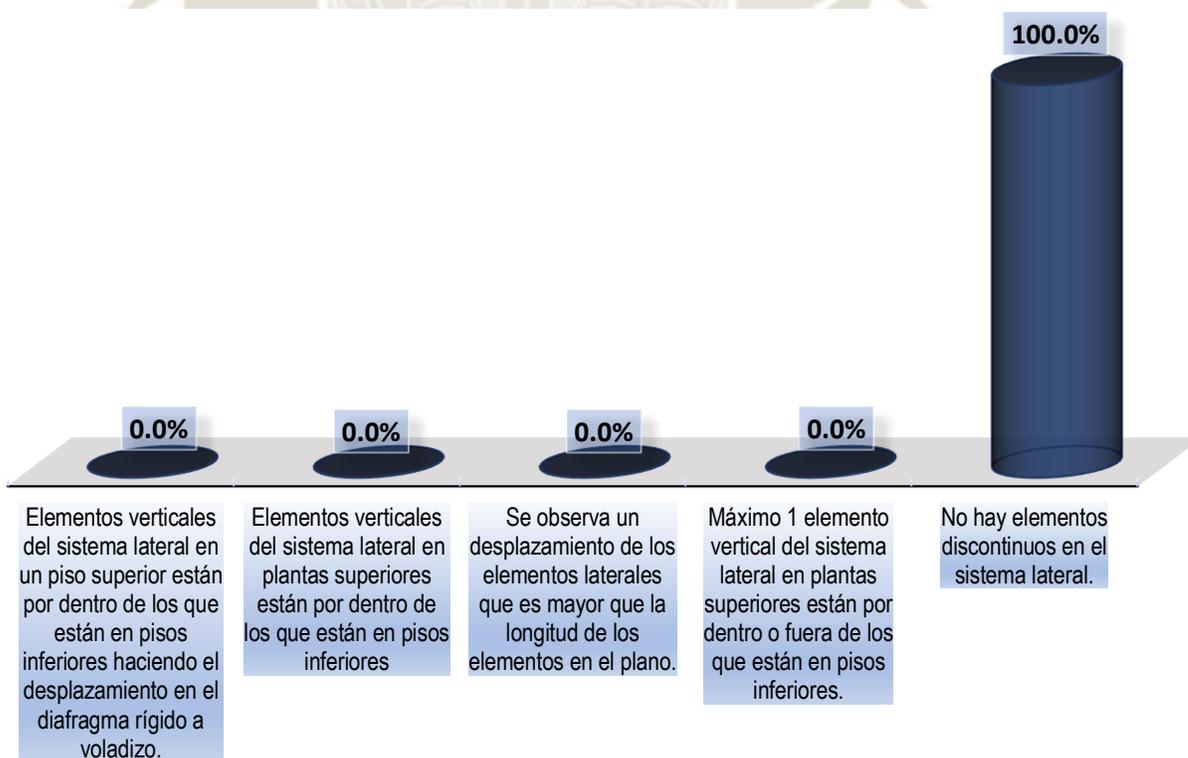
De un total de 83 establecimientos de salud; 83 no tienen elementos discontinuos en el sistema lateral, representando el 98.80% del total.

**Gráfico 14** Representación gráfica del conteo del parámetro: Irregularidad – Discontinuidad de elementos verticales

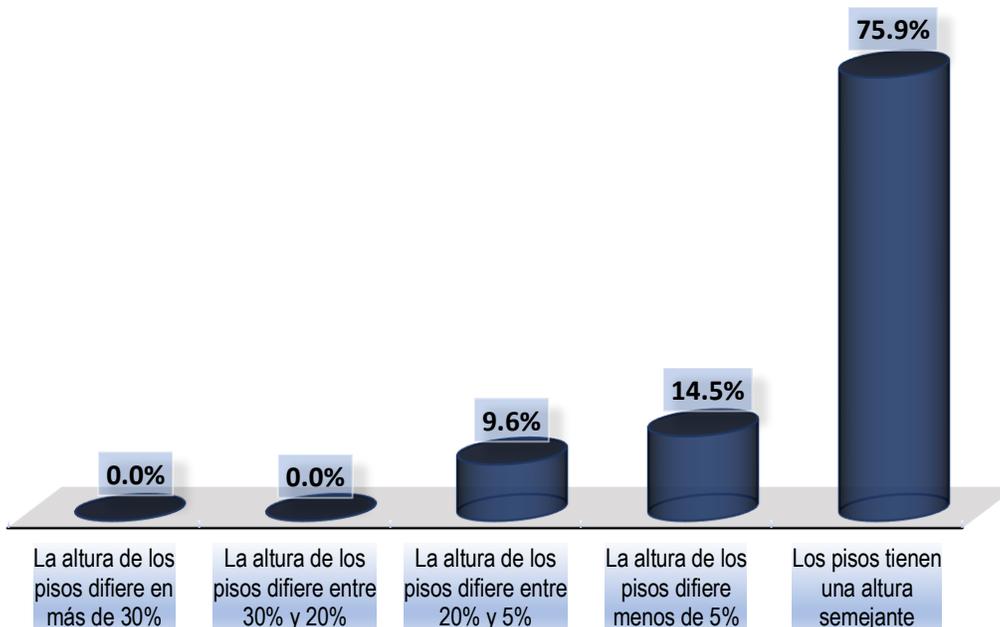
De un total de 83 establecimientos de salud; 63 presentan pisos de altura semejante, representando el 75.90% del total, 12 establecimientos presentan altura de pisos que difieren menos de 5%, representando el 14.46% del total y 8 establecimientos presentan altura de pisos que difieren entre 20% y 5%, representando el 9.64% del total.

**Gráfico 15** Representación gráfica del conteo del parámetro: Irregularidad – En altura de pisos

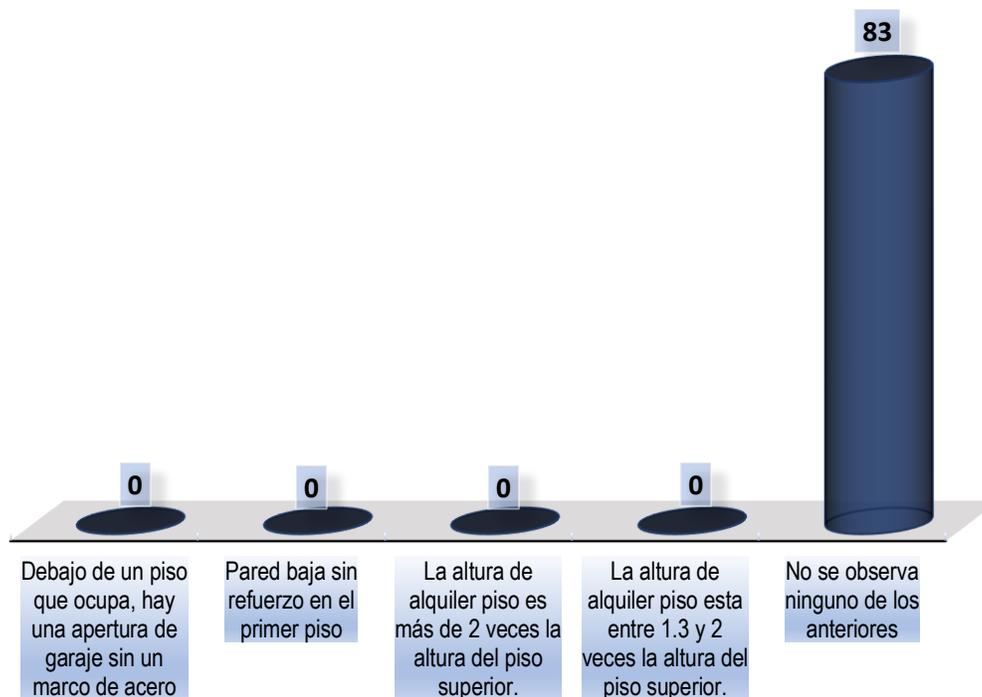
De un total de 83 establecimientos de salud; 83 no presentan piso débil, representando el 100.00% del total.

**Gráfico 16** Representación gráfica del conteo del parámetro: Irregularidad – Piso débil o piso blando

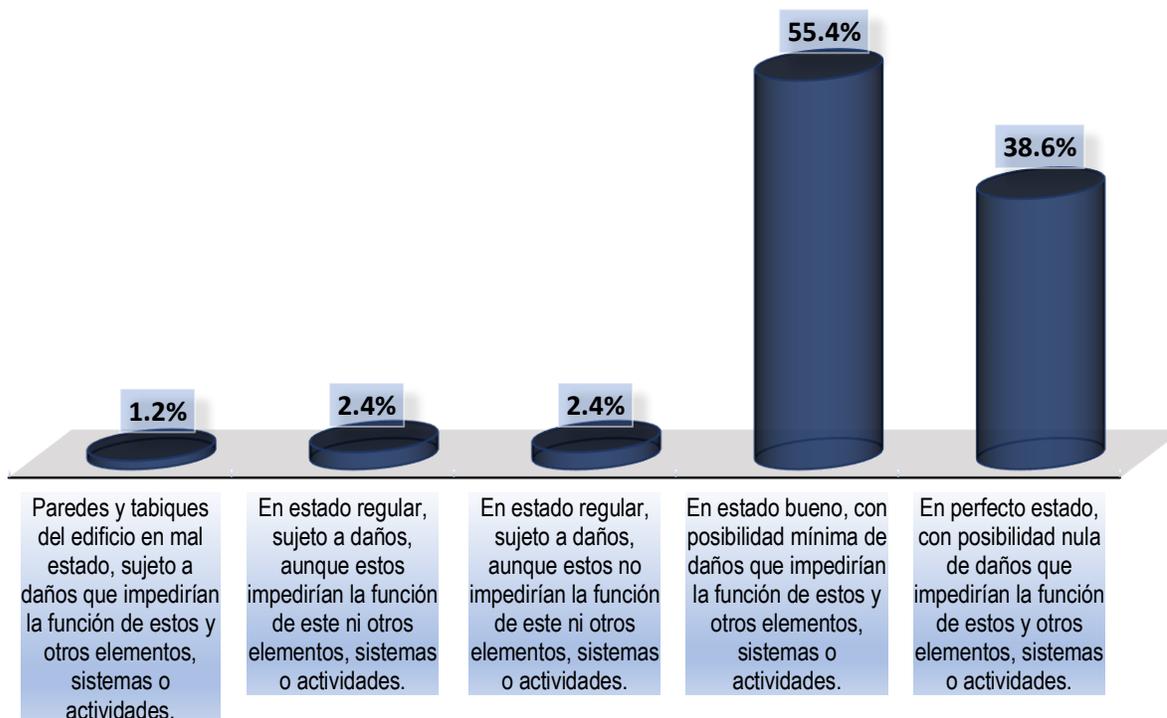
**Gráfico 17** Representación gráfica del conteo del parámetro: Estado de seguridad de las paredes internas y tabiques

Estado de seguridad de las paredes internas y tabiques	N° de EESS	%
Paredes y tabiques del edificio en mal estado, sujeto a daños que impedirían la función de estos y otros elementos, sistemas o actividades.	1.00	1.20%
En estado regular, sujeto a daños, aunque estos impedirían la función de este ni otros elementos, sistemas o actividades.	2.00	2.41%
En estado regular, sujeto a daños, aunque estos no impedirían la función de este ni otros elementos, sistemas o actividades.	2.00	2.41%
En estado bueno, con posibilidad mínima de daños que impedirían la función de estos y otros elementos, sistemas o actividades.	46.00	55.42%
En perfecto estado, con posibilidad nula de daños que impedirían la función de estos y otros elementos, sistemas o actividades.	32.00	38.55%
<b>Suma</b>	83.00	100.00%

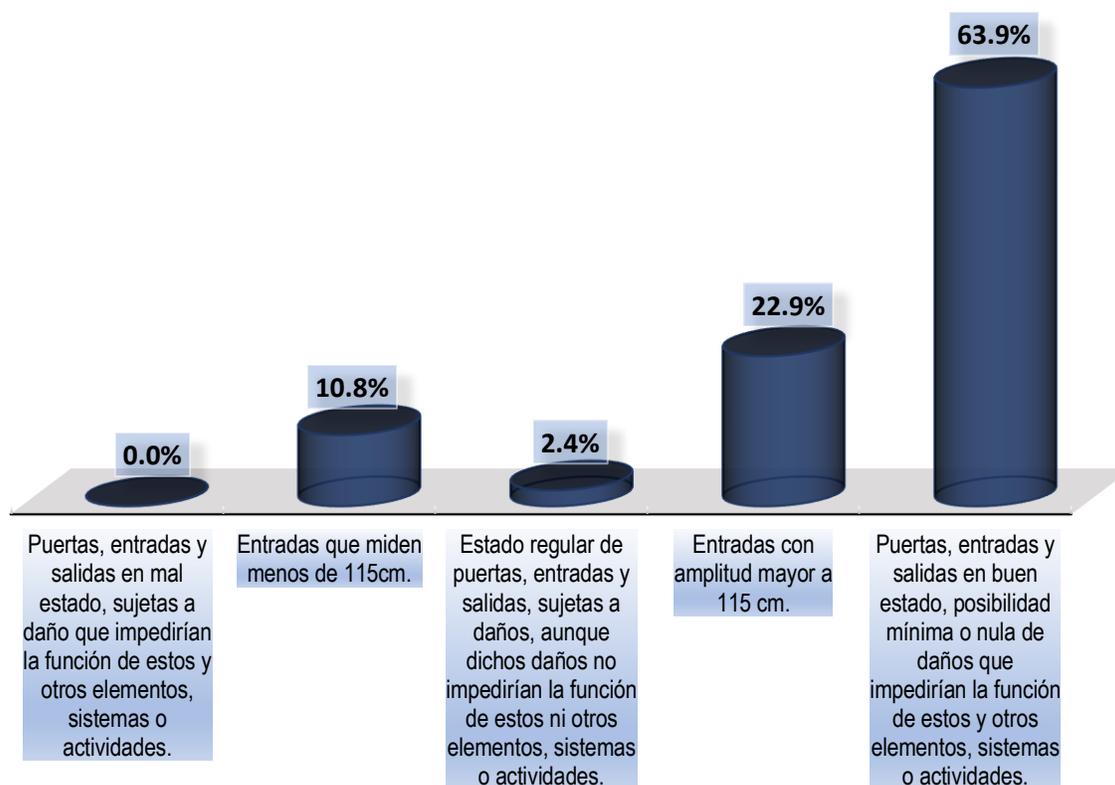
**Gráfico 18** Representación gráfica del conteo del parámetro: Estado y seguridad de puertas, entradas y salidas

De un total de 83 establecimientos de salud; 53 presentan puertas, entradas y salidas en buen estado, con posibilidad mínima o nula de daños que impedirían la función de estos y otros elementos, sistemas o actividades, representando el 63.86% del total, 19 establecimientos presentan entradas con amplitud mayor a 115cm, representando el 22.89% del total; 9 establecimientos presentan entradas que miden menos de 115cm, representando el 10.84% del total y 2 establecimientos presentan puertas, entradas y salidas en estado regular, sujetas a daños, aunque estos no impedirían la función de estos y otros elementos, sistemas o actividades, representando el 2.41% del total.

Estado y seguridad de puertas, entradas y salidas	N° de EESS	%
Puertas, entradas y salidas en mal estado, sujetas a daño que impedirían la función de estos y otros elementos, sistemas o actividades.	0.00	0.00%
Entradas que miden menos de 115cm.	9.00	10.84%
Estado regular de puertas, entradas y salidas, sujetas a daños, aunque dichos daños no impedirían la función de estos ni otros elementos, sistemas o actividades.	2.00	2.41%
Entradas con amplitud mayor a 115 cm.	19.00	22.89%
Puertas, entradas y salidas en buen estado, posibilidad mínima o nula de daños que impedirían la función de estos y otros elementos, sistemas o actividades.	53.00	63.86%
<b>Suma</b>	<b>83.00</b>	<b>100.00%</b>

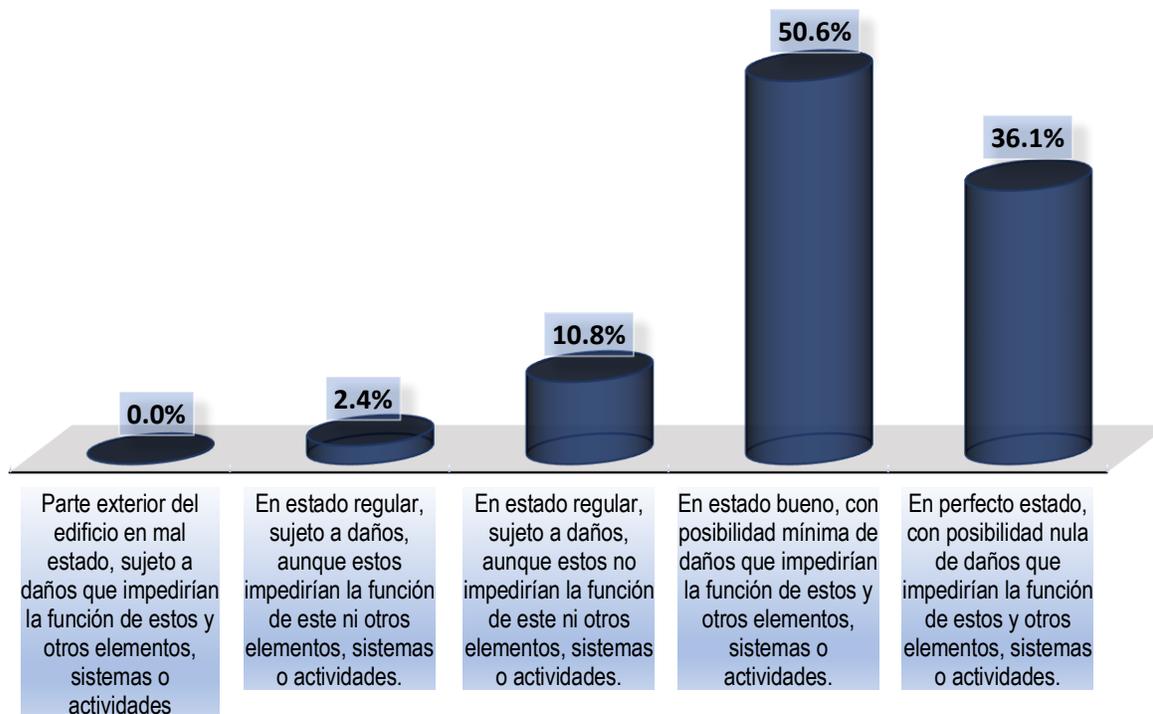
**Gráfico 19** Representación gráfica del conteo del parámetro: Estado de seguridad de otros elementos en la parte exterior del edificio

De un total de 83 establecimientos de salud; 42 se encuentran en estado bueno, con posibilidad mínima de daños que impedirían la función de estos y otros elementos, sistemas o actividades, representando el 50.60% del total; 30 establecimientos se encuentran en estado perfecto, con posibilidad nula de daños que impedirían la función de estos y otros elementos, sistemas o actividades, representando el 36.14% del total; 9 establecimientos se encuentran en estado regular, sujeto a daños, aunque estos no impedirían la función de este ni otros elementos, sistemas o actividades, representando el 10.84% del total y 2 establecimientos se encuentran en estado regular, sujeto a daños, aunque estos impedirían la función de este ni otros elementos, sistemas o actividades, representando el 2.41% del total.

Estado de seguridad de otros elementos en la parte exterior del edificio (por ejemplo, paredes exteriores, revestimientos)	N° de EESS	%
Parte exterior del edificio en mal estado, sujeto a daños que impedirían la función de estos y otros elementos, sistemas o actividades	0.00	0.00%
En estado regular, sujeto a daños, aunque estos impedirían la función de este ni otros elementos, sistemas o actividades.	2.00	2.41%
En estado regular, sujeto a daños, aunque estos no impedirían la función de este ni otros elementos, sistemas o actividades.	9.00	10.84%
En estado bueno, con posibilidad mínima de daños que impedirían la función de estos y otros elementos, sistemas o actividades.	42.00	50.60%
En perfecto estado, con posibilidad nula de daños que impedirían la función de estos y otros elementos, sistemas o actividades.	30.00	36.14%
<b>Suma</b>	83.00	100.00%

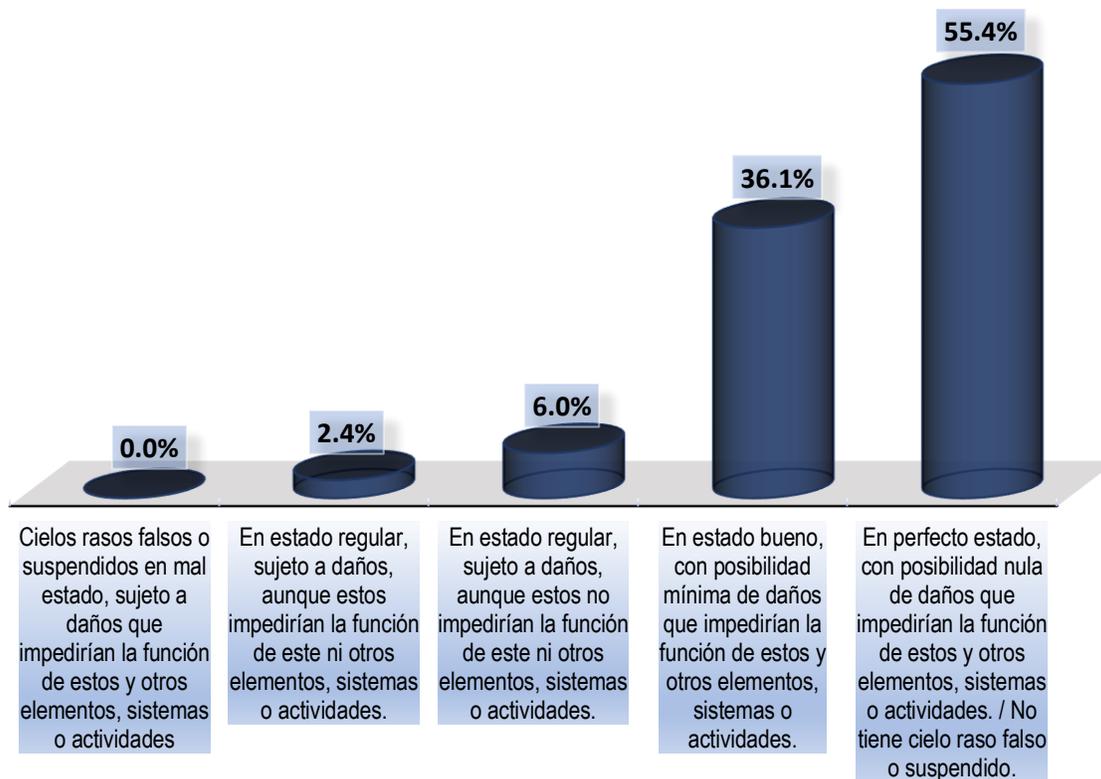
**Gráfico 20** Representación gráfica del conteo del parámetro: Estado de seguridad de los cielos rasos falsos o suspendidos

De un total de 83 establecimientos de salud; 46 presentan cielos rasos o suspendidos en estado perfecto, con posibilidad nula de daños que impedirían la función de estos y otros elementos, sistemas o actividades o no tiene cielo raso suspendido, representando el 55.42% del total, 30 establecimientos presentan cielos rasos o suspendidos en estado bueno, con posibilidad mínima de daños que impedirían la función de estos y otros elementos, sistemas o actividades, representando el 36.14% del total; 5 establecimientos presentan cielos rasos o suspendidos en estado regular, sujeto a daños, aunque estos no impedirían la función de estos ni otros elementos, sistemas o actividades, representando el 6.02% del total y 2 establecimientos presentan cielos rasos o suspendidos en estado regular, sujeto a daños, aunque estos impedirían la función de estos ni otros elementos, sistemas o actividades, representando el 2.41% del total.

Estado y seguridad de los cielos rasos falsos o suspendidos	N° de EESS	%
Cielos rasos falsos o suspendidos en mal estado, sujeto a daños que impedirían la función de estos y otros elementos, sistemas o actividades	0.00	0.00%
En estado regular, sujeto a daños, aunque estos impedirían la función de este ni otros elementos, sistemas o actividades.	2.00	2.41%
En estado regular, sujeto a daños, aunque estos no impedirían la función de este ni otros elementos, sistemas o actividades.	5.00	6.02%
En estado bueno, con posibilidad mínima de daños que impedirían la función de estos y otros elementos, sistemas o actividades.	30.00	36.14%
En perfecto estado, con posibilidad nula de daños que impedirían la función de estos y otros elementos, sistemas o actividades. / No tiene cielo raso falso o suspendido.	46.00	55.42%
<b>Suma</b>	<b>83.00</b>	<b>100.00%</b>

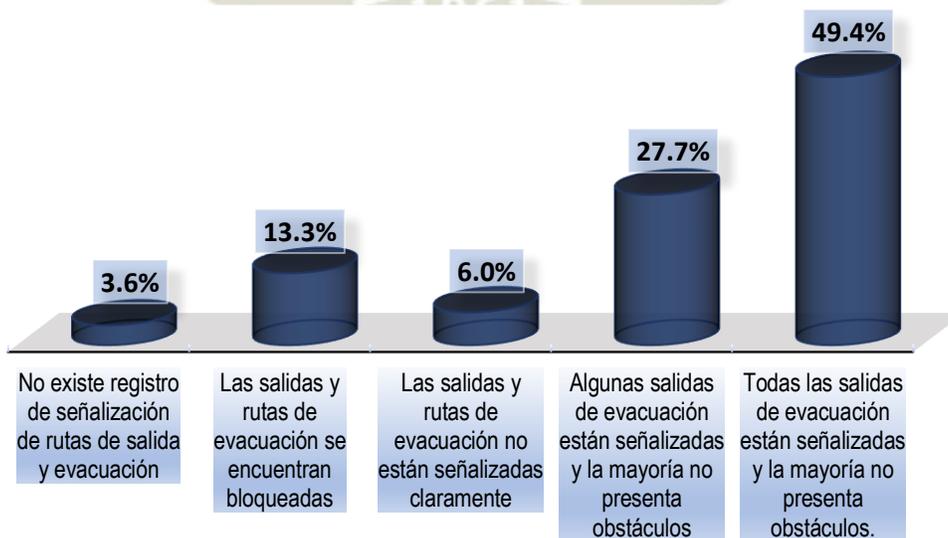
**Gráfico 21** Representación gráfica del conteo del parámetro: Salidas y rutas de evacuación

De un total de 83 establecimientos de salud; 41 tienen salidas de emergencia y rutas de evacuación señalizadas y la mayoría no presenta obstáculos, representando el 49.40% del total, 23 establecimientos tienen algunas salidas de evacuación señalizadas y la mayoría no presenta obstáculos, representando el 27.71% del total; 11 establecimientos tienen salidas y rutas de evacuación bloqueadas, representando el 13.25% del total; 5 establecimientos tienen las salidas y rutas de evacuación no señalizadas claramente, representando el 6.02% del total y 3 establecimientos no registran señalización de rutas de salida y evacuación, representando el 3.61% del total.

Salidas de emergencia y rutas de evacuación	N° de EESS	%
No existe registro de señalización de rutas de salida y evacuación	3.00	3.61%
Las salidas y rutas de evacuación se encuentran bloqueadas	11.00	13.25%
Las salidas y rutas de evacuación no están señalizadas claramente	5.00	6.02%
Algunas salidas de evacuación están señalizadas y la mayoría no presenta obstáculos	23.00	27.71%
Todas las salidas de evacuación están señalizadas y la mayoría no presenta obstáculos.	41.00	49.40%
<b>Suma</b>	<b>83.00</b>	<b>100.00%</b>
