**ANÁLISIS DE RIESGO SÍSMICO DE LOS ESTABLECIMIENTOS DE  
SALUD CATEGORÍA I DE LA RED AREQUIPA-CAYLLOMA, EN EL  
MARCO DE LA EMERGENCIA SANITARIA CAUSADA POR EL COVID-**

**19**

Tesis presentada por la Bachiller:

**Ingeniero Civil**

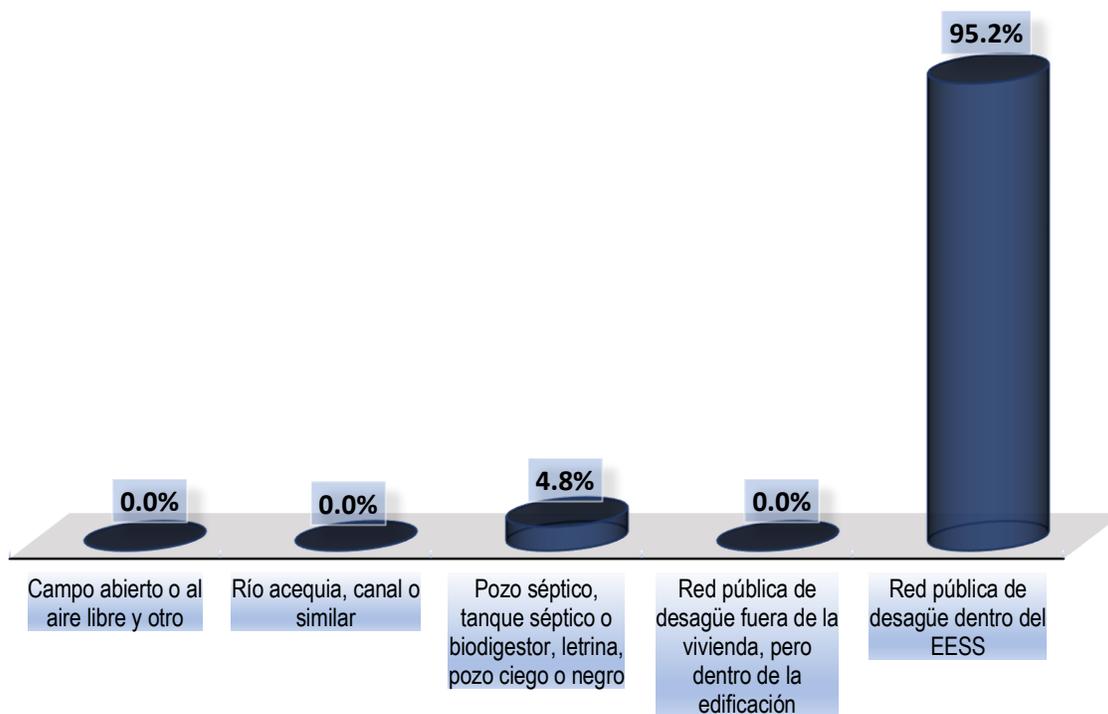
**Gráfico 22** Representación gráfica del conteo del parámetro: EESS con servicio higiénico

De un total de 83 establecimientos de salud; 79 tienen servicio higiénico conectado a red pública de desagüe dentro del EESS, representando el 95.18% del total, 4 establecimientos tienen servicios higiénicos como pozos sépticos, tanque séptico o biodigestor, letrina, pozo ciego o negro representando el 4.82% del total.

EESS con servicio higiénico	N° de EESS	%
Campo abierto o al aire libre y otro	0.00	0.00%
Río acequia, canal o similar	0.00	0.00%
Pozo séptico, tanque séptico o biodigestor, letrina, pozo ciego o negro	4.00	4.82%
Red pública de desagüe fuera de la vivienda, pero dentro de la edificación	0.00	0.00%
Red pública de desagüe dentro del EESS	79.00	95.18%
<b>Suma</b>	<b>83.00</b>	<b>100.00%</b>

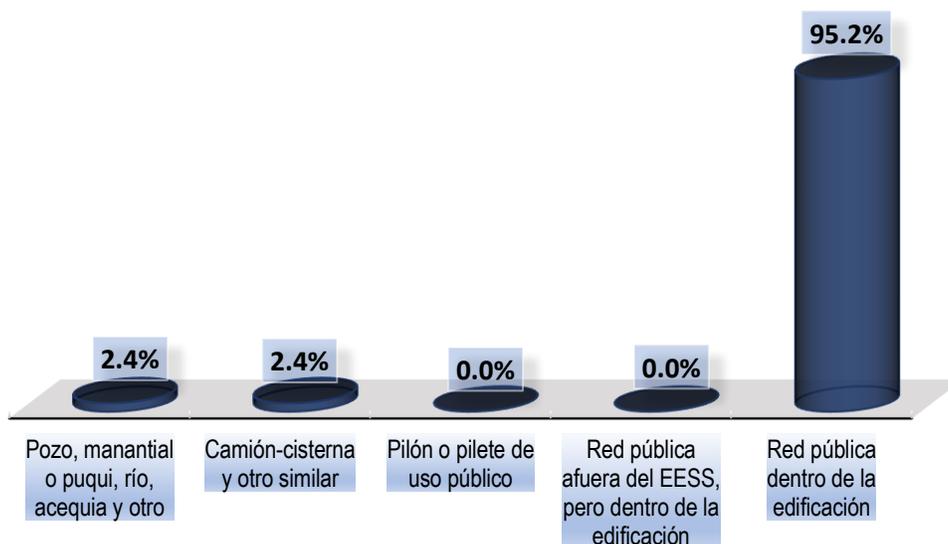
**Gráfico 23** Representación gráfica del conteo del parámetro: EESS con servicio higiénico  
Representación gráfica del conteo del parámetro: EESS con abastecimiento de agua

De un total de 83 establecimientos de salud; 79 establecimientos tienen red pública dentro de la edificación, representando el 95.18% del total, 2 establecimientos se abastecen de camión cisterna, representando el 2.41% del total y 2 establecimientos se abastecen de pozo, manantial o puqui, río, acequia y otro, representando el 2.41% del total.

EESS con abastecimiento de agua	N° de EESS	%
Pozo, manantial o puqui, río, acequia y otro	2.00	2.41%
Camión-cisterna y otro similar	2.00	2.41%
Pilón o pilete de uso público	0.00	0.00%
Red pública afuera del EESS, pero dentro de la edificación	0.00	0.00%
Red pública dentro de la edificación	79.00	95.18%
<b>Suma</b>	<b>83.00</b>	<b>100.00%</b>

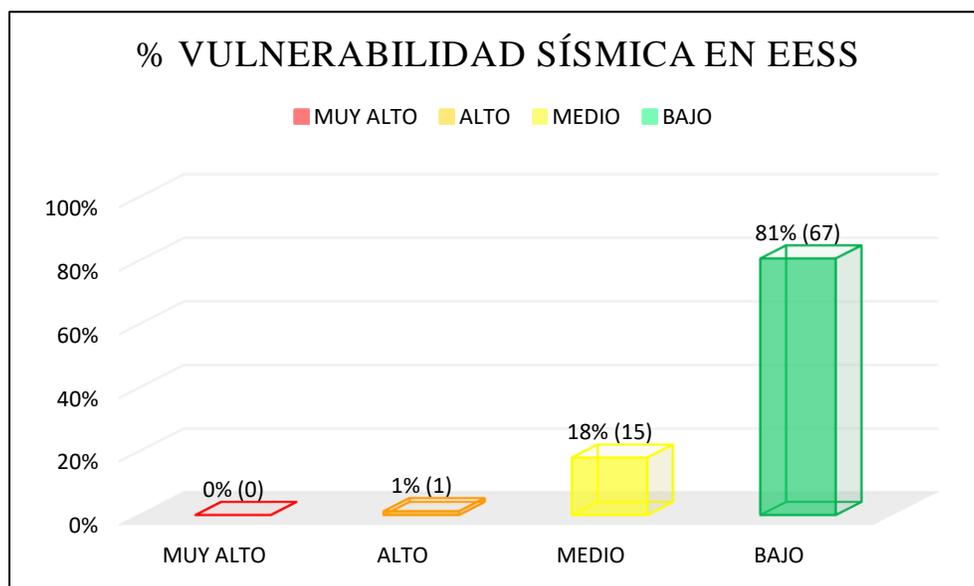
**Gráfico 24** % Vulnerabilidad Sísmica de los EESS

RANGO	NIVEL DE VULNERABILIDAD	N° DE EESS	%
$0.2675 < V \leq 0.4261$	MUY ALTO	0	0%
$0.1737 < V \leq 0.2675$	ALTO	1	1%
$0.0899 < V \leq 0.1737$	MEDIO	15	18%
$0.0428 < V \leq 0.0899$	BAJO	67	81%
TOTAL		83	100%

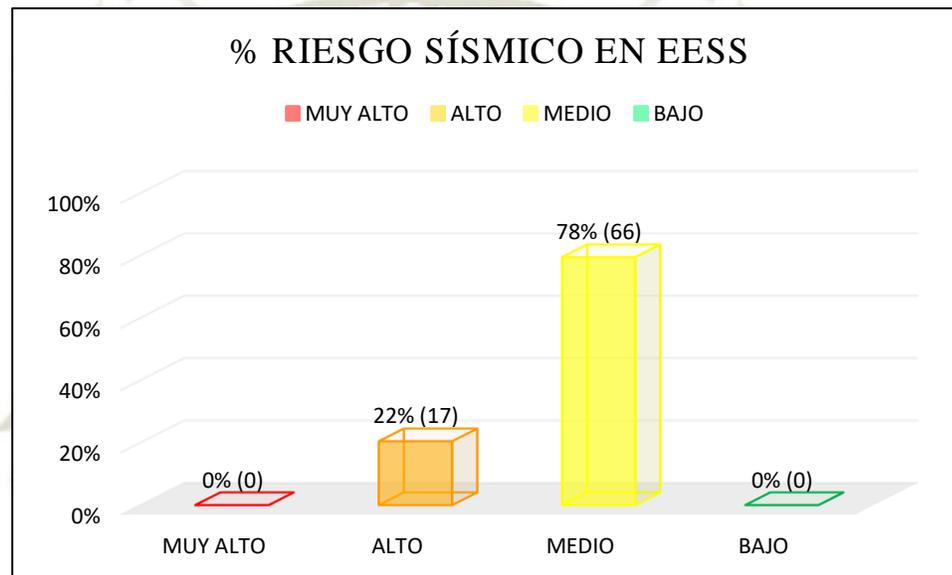
**Gráfico 23** % Riesgo Sísmico de los EESS

NIVEL DE RIESGO	N° DE EESS	%
MUY ALTO	0	0%
ALTO	17	20%
MEDIO	66	80%
BAJO	0	0%
TOTAL	83	100%

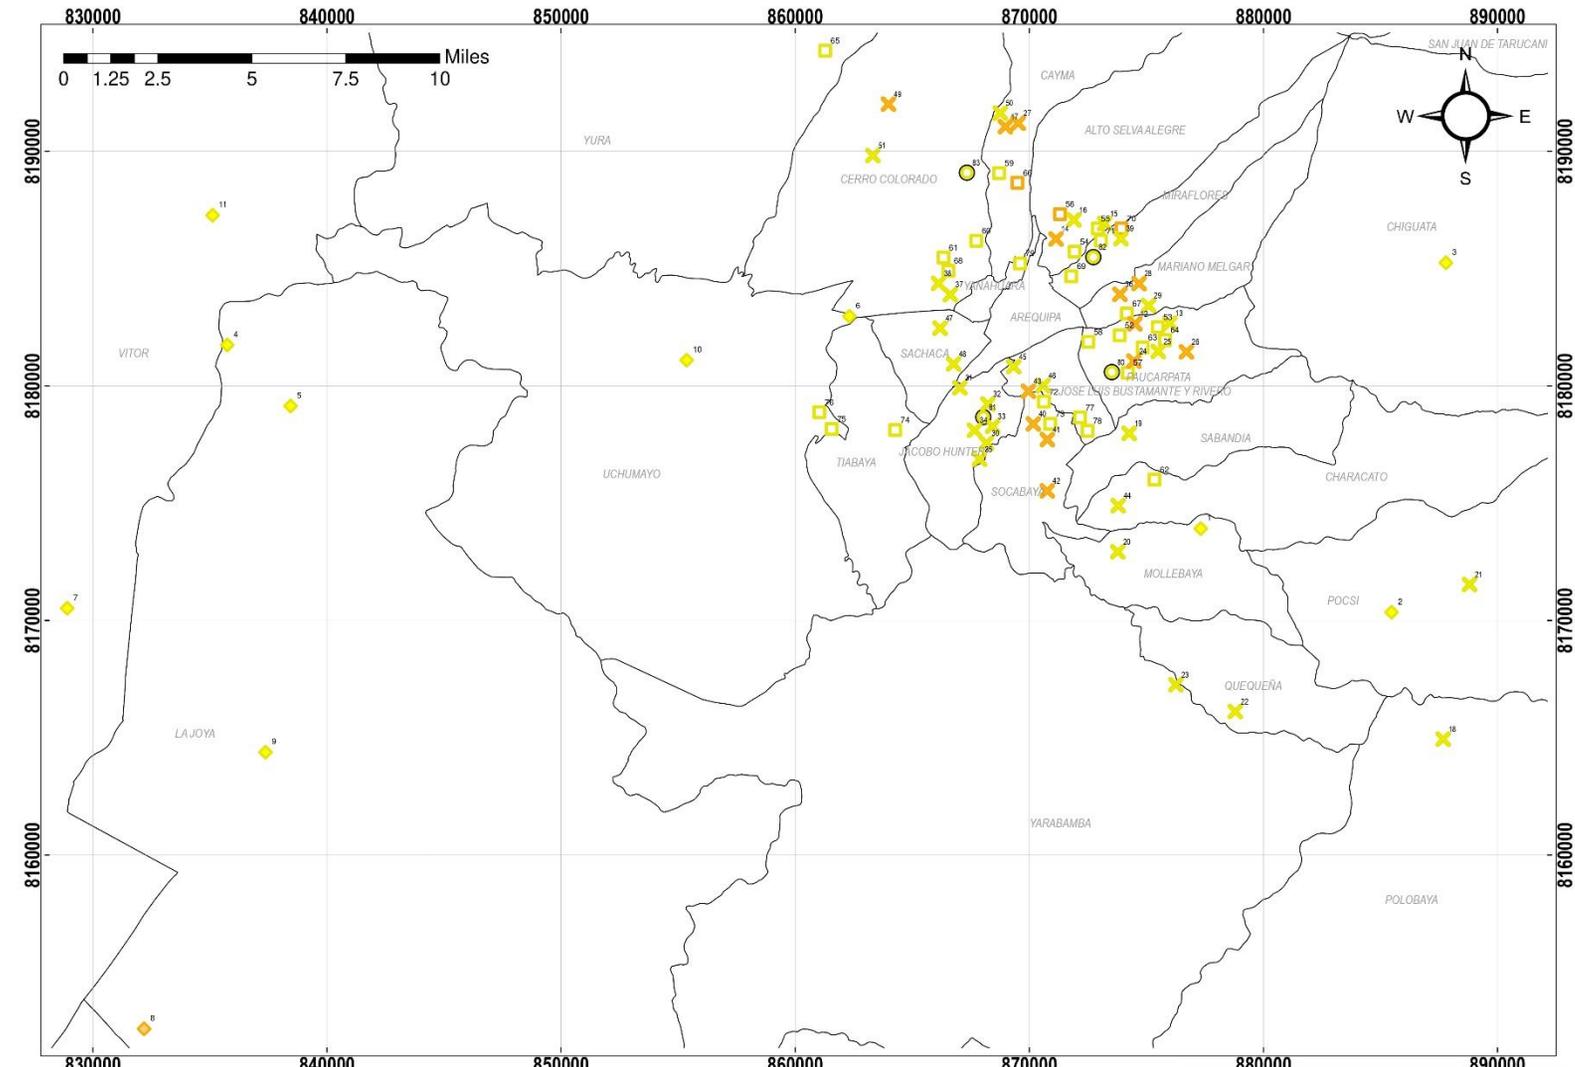
Figura 25 Mapa de Riesgo Sísmico de los establecimientos de salud categoría I de la red Arequipa-Caylloma

NIVEL DE RIESGO	N° DE EESS	%
MUY ALTO	0	0%
ALTO	17	20%
MEDIO	66	80%
BAJO	0	0%
<b>TOTAL</b>	<b>83</b>	<b>100%</b>

**Figura 25** Mapa de Riesgo Sísmico de los establecimientos de salud categoría I de la red Arequipa-Caylloma ..... 127

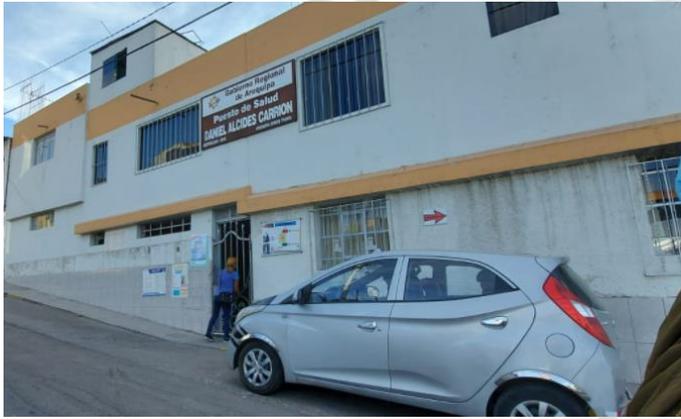
Imagen 1.- EESS	Imagen 2.- Ubicación del EESS

Las paredes exteriores tienen grietas significativas.  
La pendiente es significativa.  
Algunas señales de valuación fuera del establecimiento se encuentran mojadas y poco visibles por posible contacto con agua.

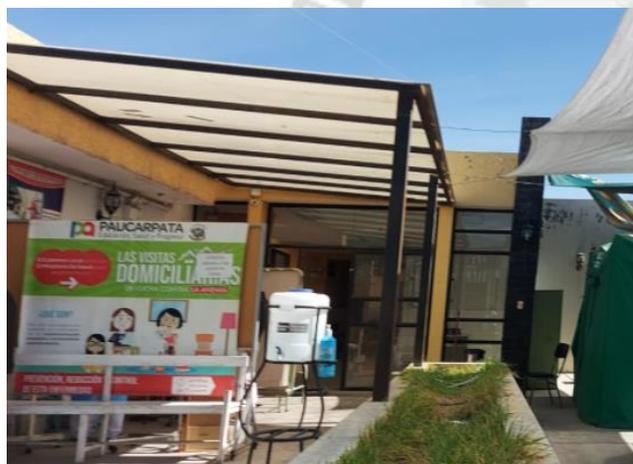
Imagen 1.- EESS

Datos generales del EESS	
Nombre del Establecimiento de Salud	CENTRO DE SALUD MIGUEL GRAU B
Categoría de EESS	I-3
Región	AREQUIPA
Provincia	AREQUIPA
Distrito	PAUCARPATA
Dirección	ESQ. PROLONGACION ANGAMOS/ 200 MILLAS
Red	AREQUIPA CAYLLOMA
Micro Red	MCR 15 DE AGOSTO

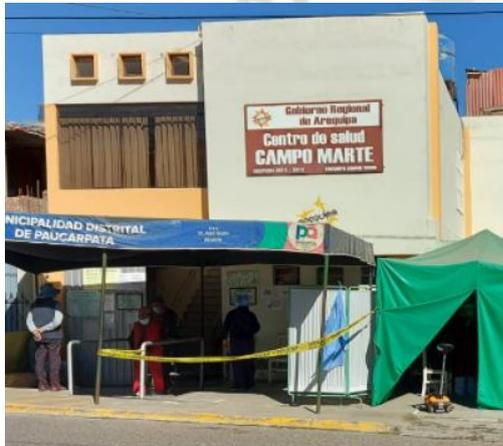
Imagen 1.- EESS

Datos generales del EESS	
Nombre del Establecimiento de Salud	CENTRO DE SALUD CAMPO MARTE
Categoría de EESS	I-3
Región	AREQUIPA
Provincia	AREQUIPA
Distrito	PAUCARPATA
Dirección	Jr. Grau T - 17
Red	AREQUIPA CAYLLOMA
Micro Red	MCR AMP PAUCARPATA

El sistema de lavado de manos como medida de protección para evitar contagios de Covid-19, se encuentra en la entrada principal del EESS, si bien la intención es buena, esto puede causar graves accidentes durante la evacuación de personas. Grietas en la parte del costado del establecimiento.

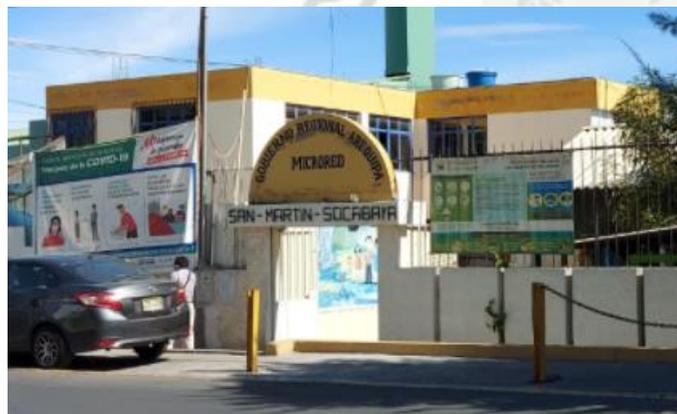
Imagen 1.- EESS

Datos generales del EESS	
Nombre del Establecimiento de Salud	CENTRO DE SALUD SAN MARTIN DE SOCABAYA
Categoría de EESS	I-3
Región	AREQUIPA
Provincia	AREQUIPA
Distrito	SOCABAYA
Dirección	Av. Socabaya Nº 300
Red	AREQUIPA CAYLLOMA
Micro Red	MCR SAN MARTIN DE SOCABAYA

La planta tiene forme de L, cual es irregularidad en planta.  
 La losa de esa misma planta se encuentra agrietada.  
 El cielo raso del establecimiento se encuentra en condiciones moderadas, aparentemente por filtraciones este este descolgado.

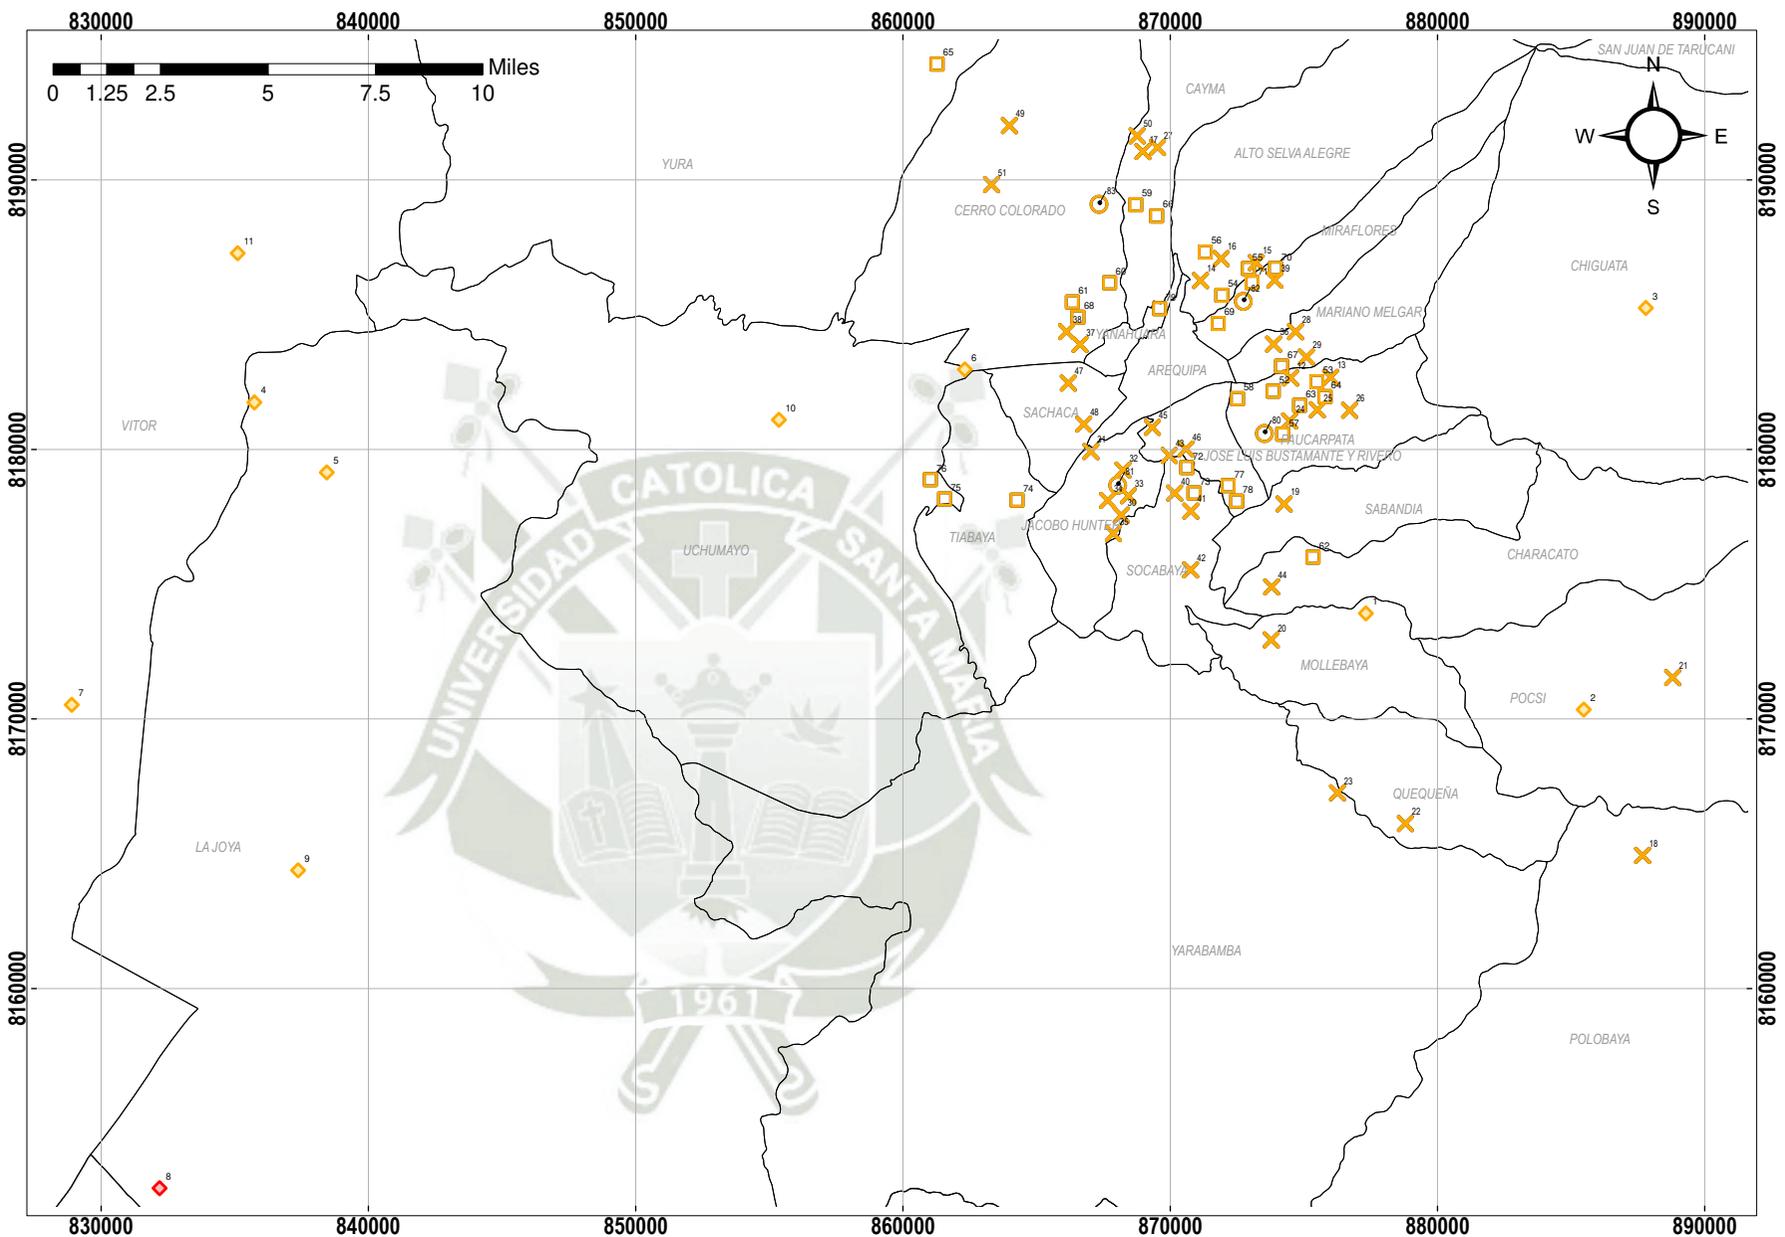
- Mapa N<sub>RO</sub> 01: Mapa de Peligro Sísmico de los EESS
- Mapa N<sub>RO</sub> 02: Mapa de Vulnerabilidad Sísmica de los EESS
- Mapa N<sub>RO</sub> 03: Mapa de Riesgo Sísmico de los EESS

NIVEL DE PELIGRO	N° DE EESS	%
MUY ALTO	1	1%
ALTO	82	99%
MEDIO	0	0%
BAJO	0	0%
<b>TOTAL</b>	<b>83</b>	<b>100%</b>

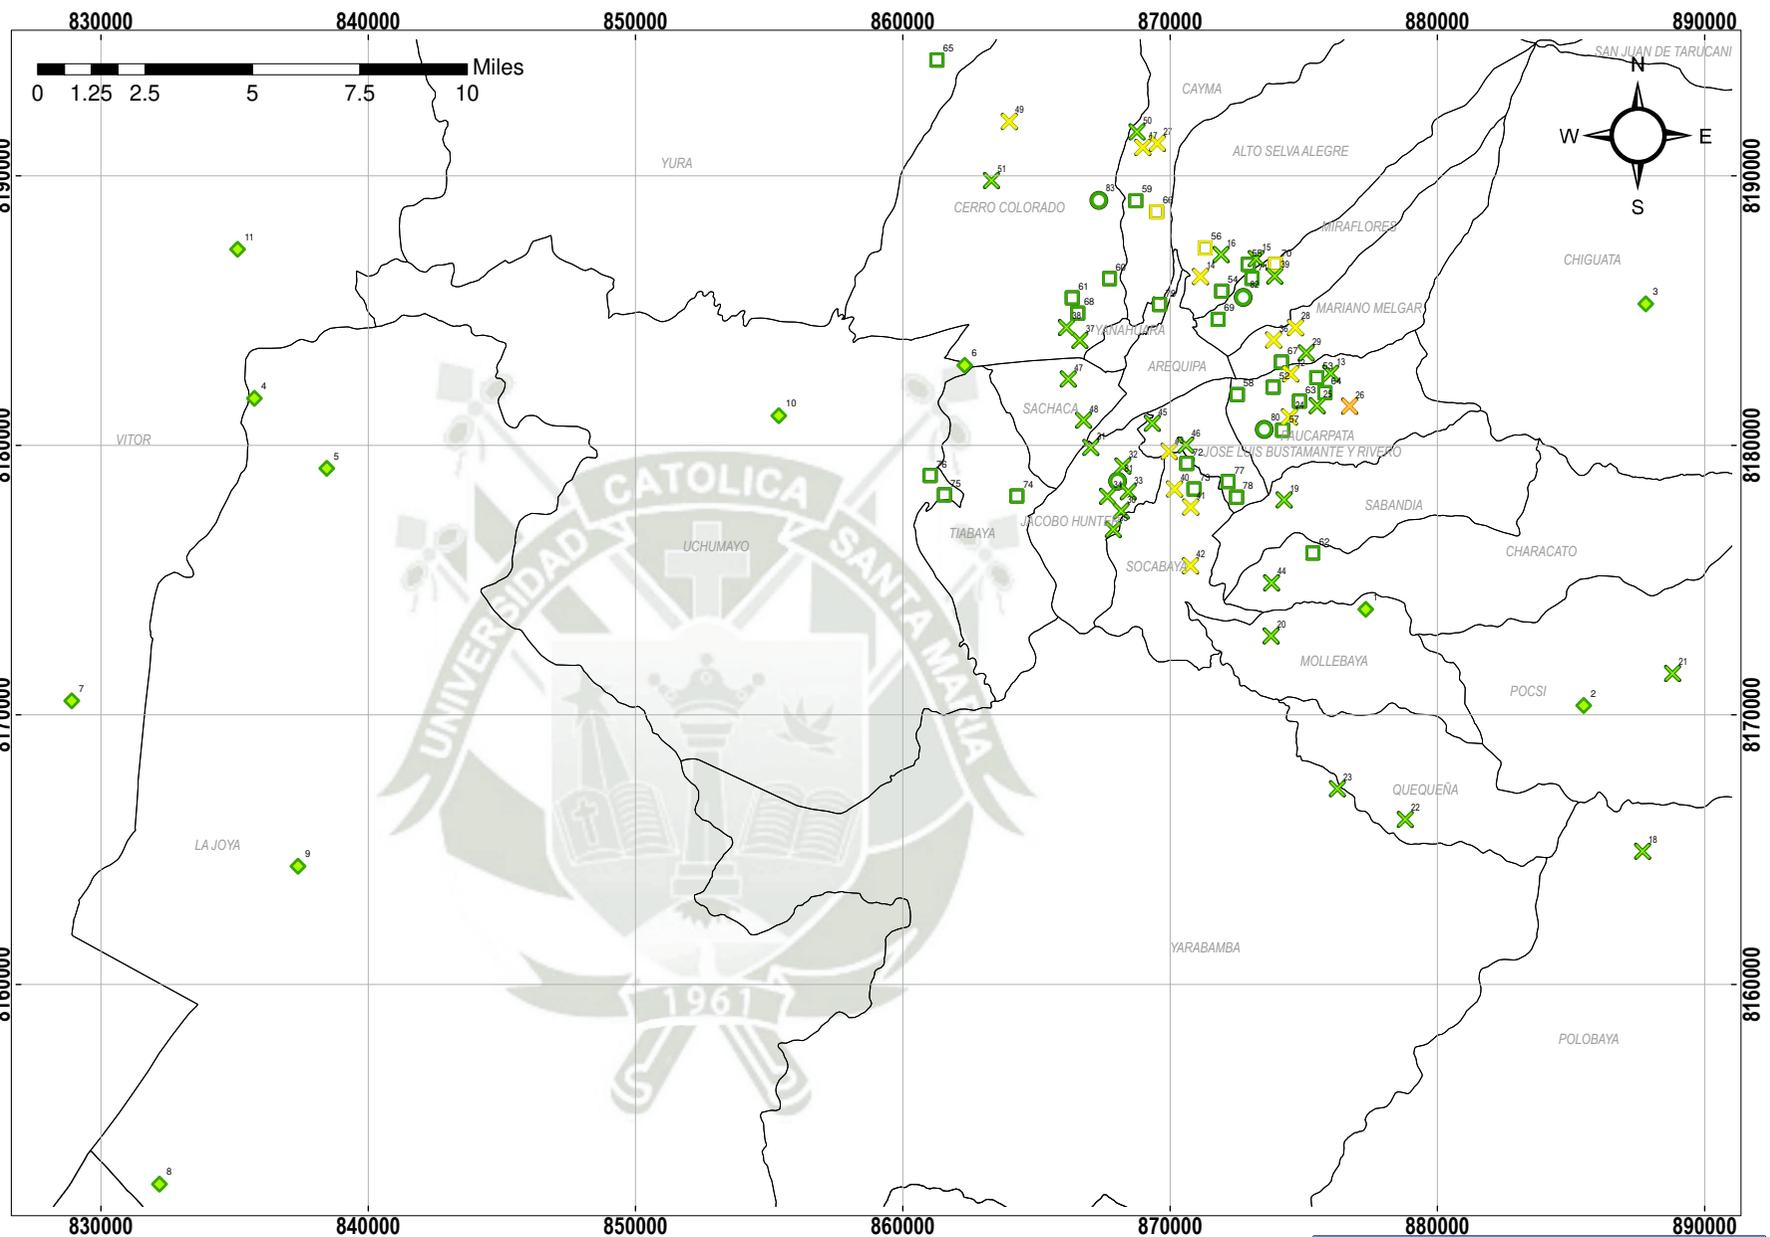
RANGO	NIVEL DE VULNERABILIDAD	N° DE EESS	%
0.2675 < V ≤ 0.4261	MUY ALTO	0	0%
0.1737 < V ≤ 0.2675	ALTO	1	1%
0.0899 < V ≤ 0.1737	MEDIO	15	18%
0.0428 < V ≤ 0.0899	BAJO	67	81%
TOTAL		83	100%

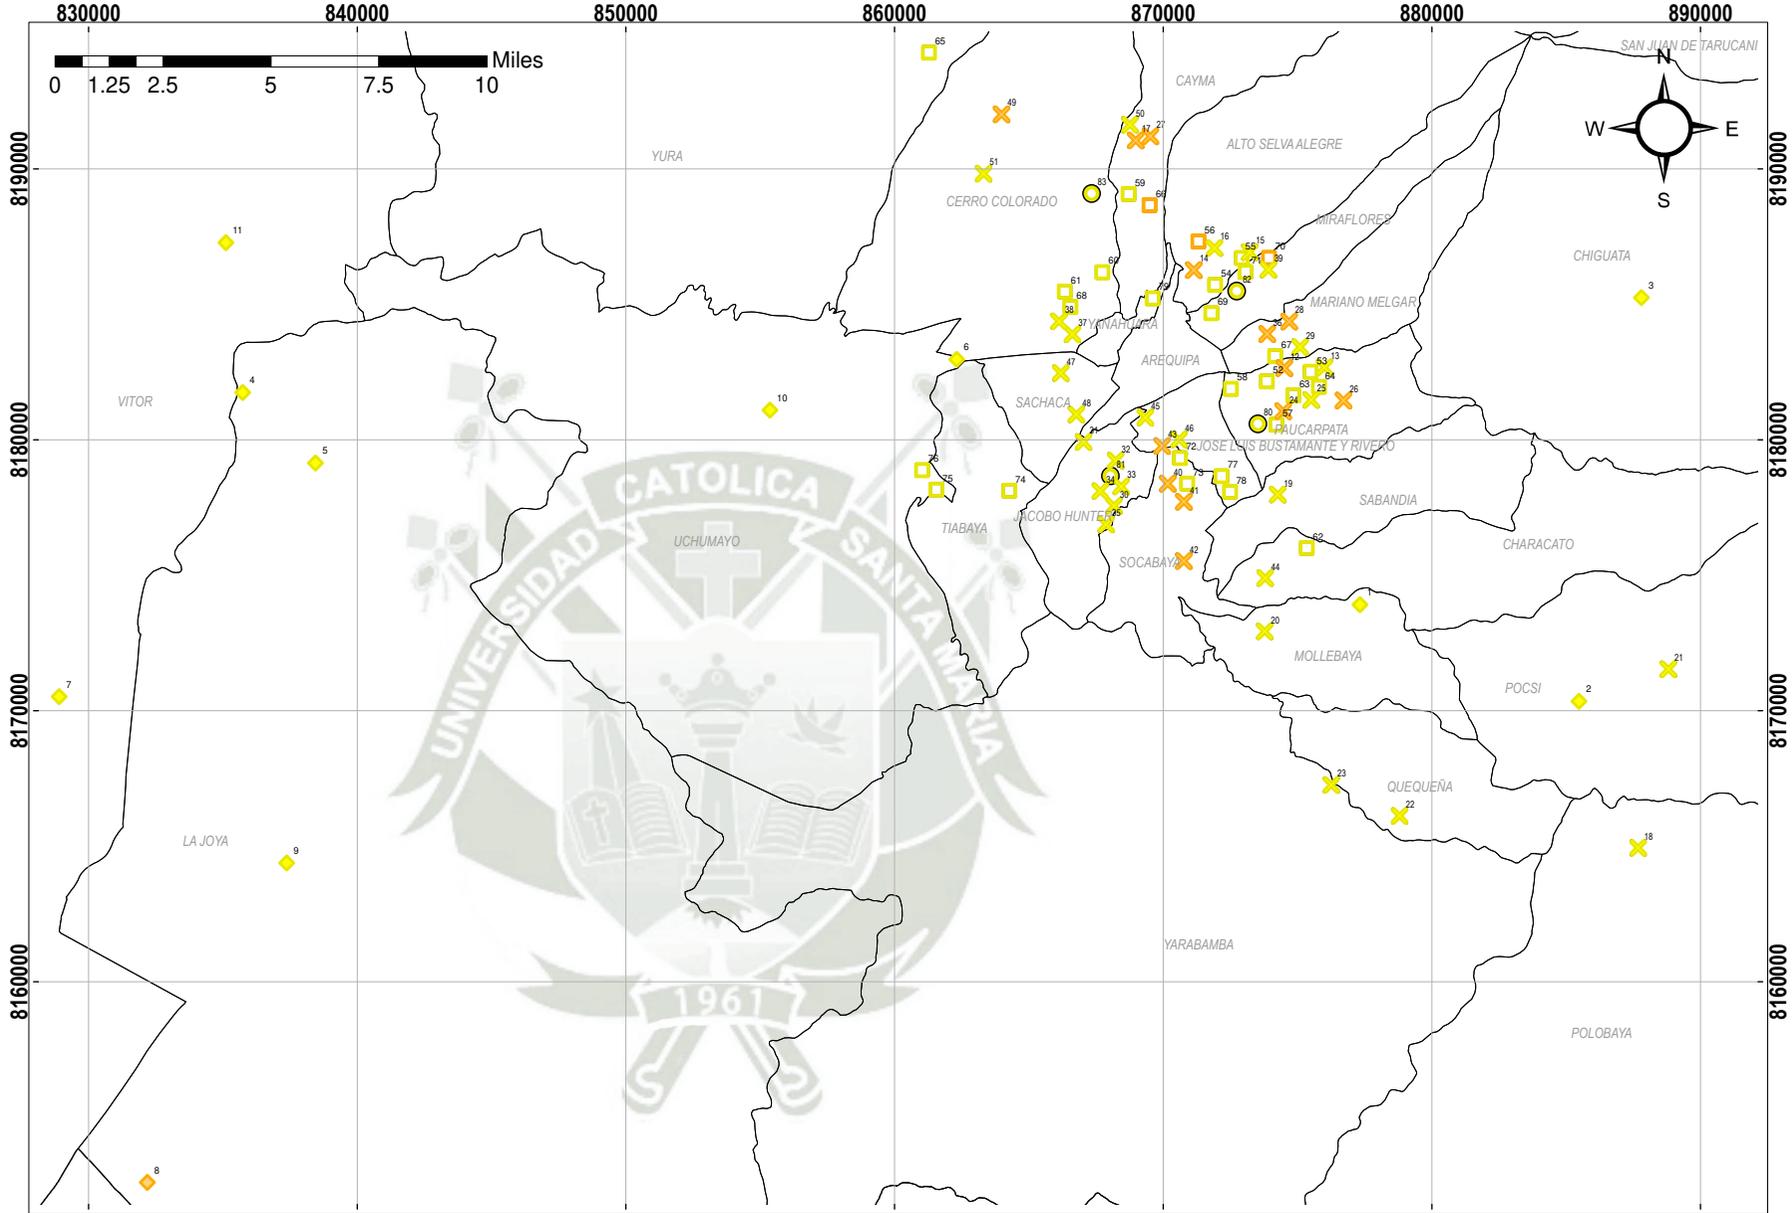
NIVEL DE RIESGO	Nº DE EESS	%
MUY ALTO	0	0%
ALTO	17	20%
MEDIO	66	80%
BAJO	0	0%
<b>TOTAL</b>	<b>83</b>	<b>100%</b>
