# **Universidad Católica de Santa María**

**Escuela Profesional de Ingeniería Civil**

**Modelo de gestión de riesgos basado en control de calidad y BIM para  
mejorar el desempeño técnico-económico del pabellón A del proyecto  
Saldos de recuperación del local escolar 40705 Peruarbo, Cerro Colorado,  
Arequipa**

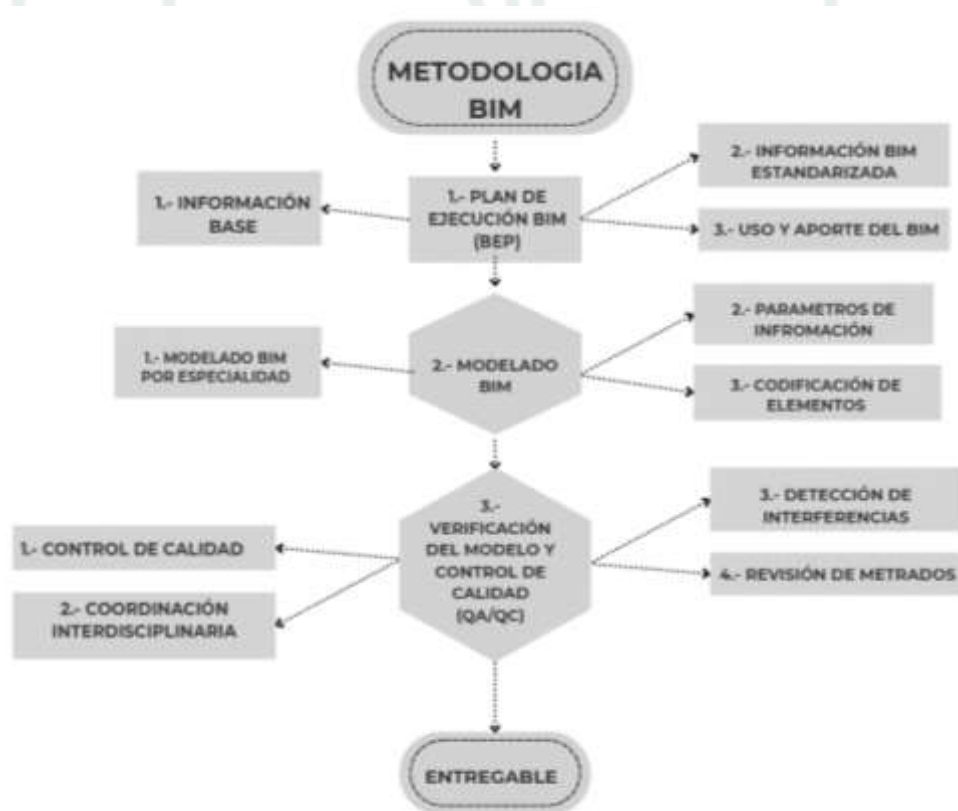
**Figura 8**  
*Flujograma BIM*

*Nota.* En el flujograma, el proceso comienza definiendo cómo se utiliza BIM y quiénes son responsables de cada tarea; luego se construye el modelo digital con la información

necesaria y se revisa para corregir errores y asegurar su calidad. Finalmente, se entrega el modelo validado listo para su uso.

- La segunda fase consistió en el modelado tridimensional de cada especialidad sobre la base del expediente técnico.
- La tercera fase correspondió a la coordinación interdisciplinaria y al control de calidad del modelo mediante la detección de interferencias (clash detection) y la verificación de metrados.
- La cuarta fase consolidó los resultados para su análisis posterior, el detalle de la aplicación de estas fases sobre el Pabellón A se presenta en el capítulo de resultados.

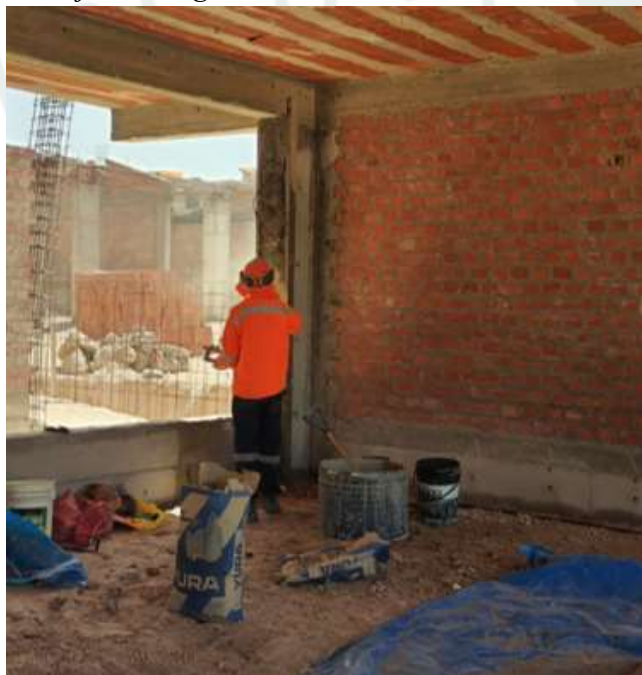
#### Figura 39

*Tarrajeo de Vigas, Muros C:  $A=1:5$ ,  $E=1.5\text{cm}$  del Pabellón A*

| <b>Figura 39</b> Tarrajeo de Vigas, Muros C: A=1:5, E=1.5cm del Pabellón A..... | 148 |

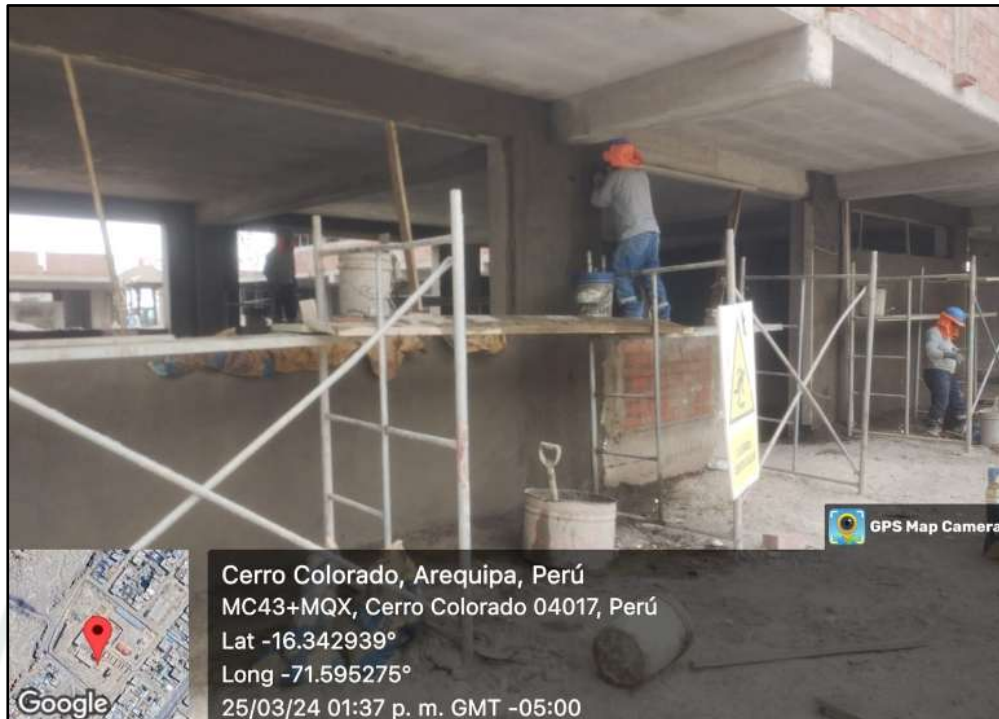
**Figura 40**

*Tarrajeo de Columnas, Mortero C: A=1:5, E=1.5cm del Pabellón A*

| <b>Figura 40</b> Tarrajeo de Columnas, Mortero C: A=1:5, E=1.5cm del Pabellón A ..... | 149 |

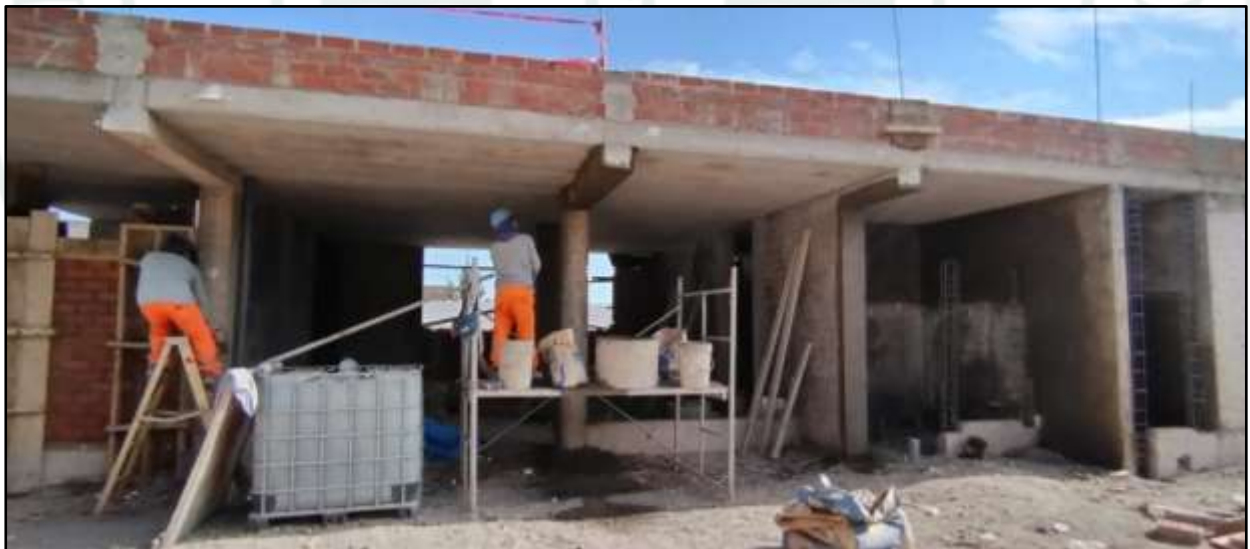
**Figura 41**

*Tarrajeo de Cielorrasos C: A=1:5, E=1.5cm del Pabellón A*

| <b>Figura 41</b> Tarrajeo de Cielorrasos C: A=1:5, E=1.5cm del Pabellón A ..... | 149 |

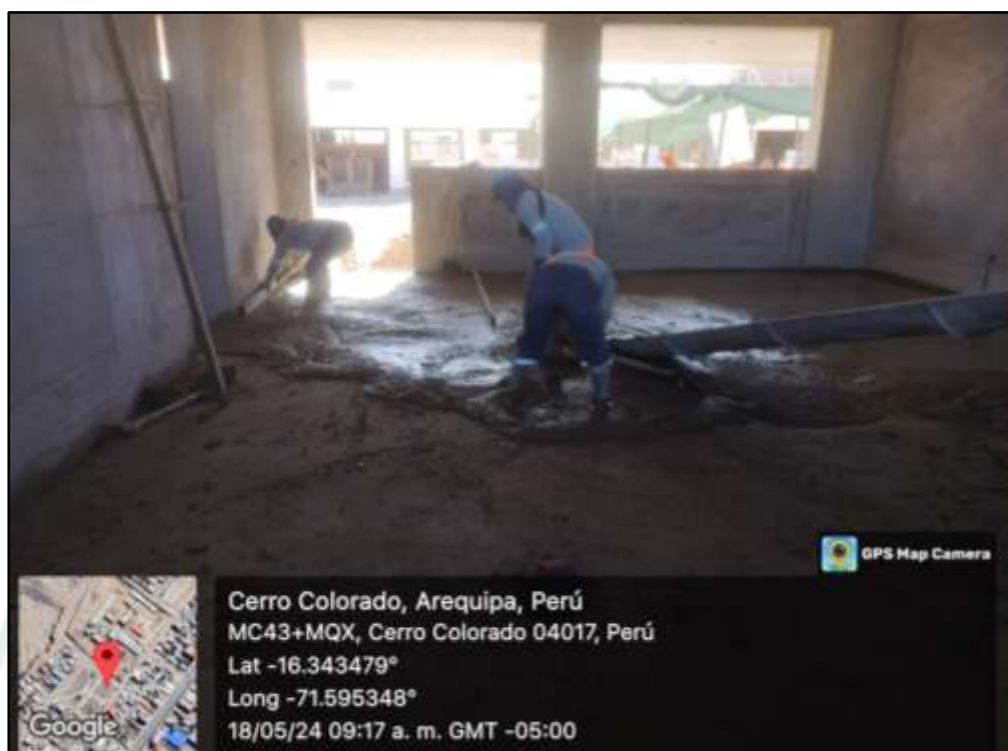
**Figura 42**

*Colocación de concreto en Falso Piso E=0.10m del Pabellón A*

| <b>Figura 42</b> Colocación de concreto en Falso Piso E=0.10m del Pabellón A..... | 150 |

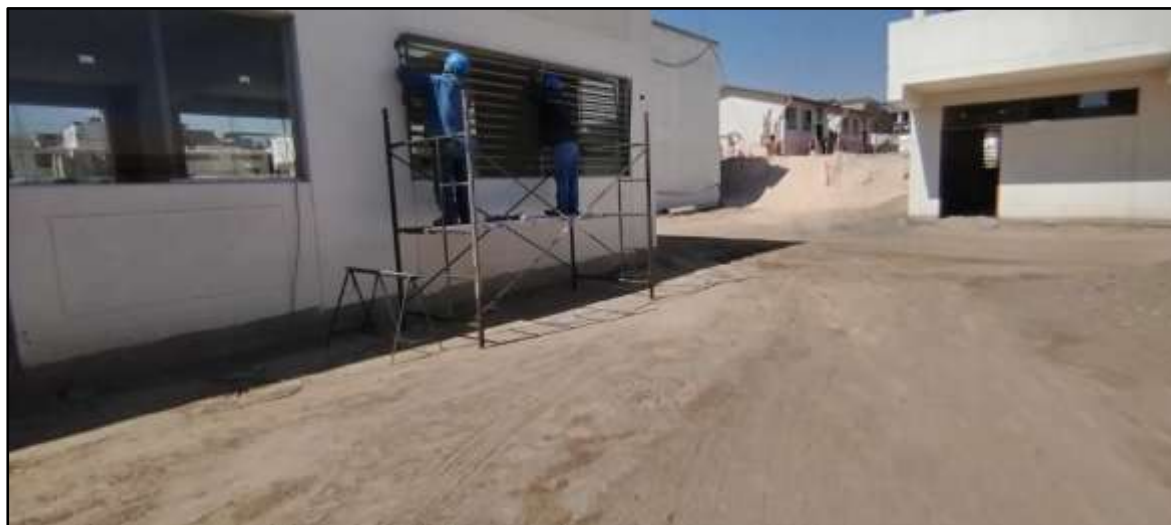
**Figura 44**

*Colocación de Ventanas Metálicas de tubo cuadrado de 1"x1"x1.8mm del Pabellón A*

| <b>Figura 44</b> Colocación de Ventanas Metálicas de tubo cuadrado de 1"x1"x1.8mm del Pabellón<br>A ..... | 151 |

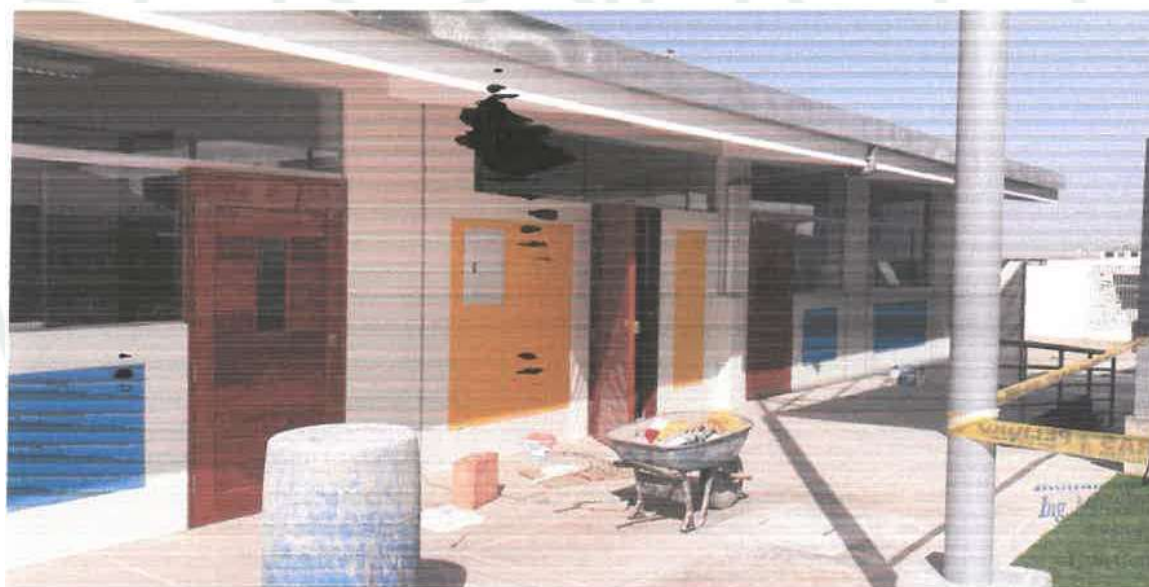
**Figura 45**

*Colocación de Pintura Lavable 02 Manos del Pabellón A*

| <b>Figura 45</b> Colocación de Pintura Lavable 02 Manos del Pabellón A ..... | 151 |
