ESTUDIO DE CONFLICTOS DE TRÁFICO SEGÚN EL DISEÑO INTEGRADO DE SEGURIDAD VIAL PARA LA PROTECCIÓN DE USUARIOS VULNERABLES EN UNA INTERSECCIÓN DE LA AVENIDA GARCILASO DE LA VEGA, AREQUIPA – 2022

⁴
Universidad Católica de Santa María
Facultad de Arquitectura e Ingeniería Civil y del
Ambiente
Escuela Profesional de Ingeniería Civil

Tesis presentada por las Bachilleres:

Ingeniera Civil

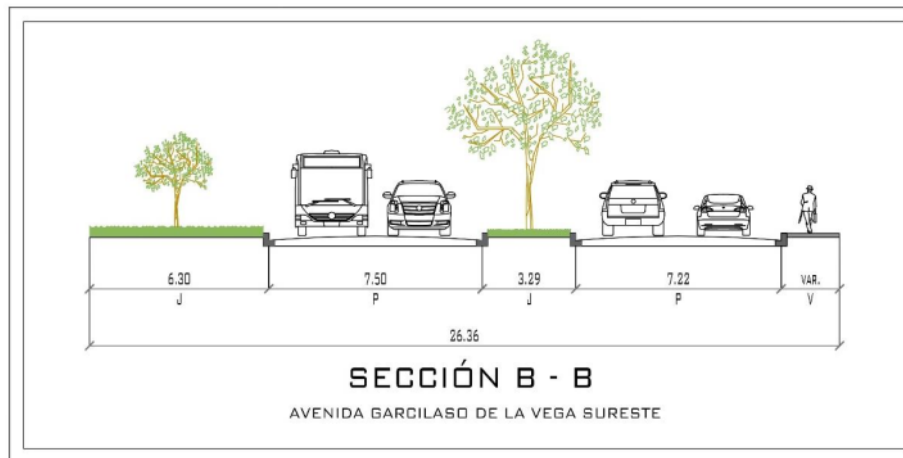
Figura 48
Sección Vial de la Av. Garcilaso de la Vega Sur

Nota. Parámetros de la geometría de la sección vial.

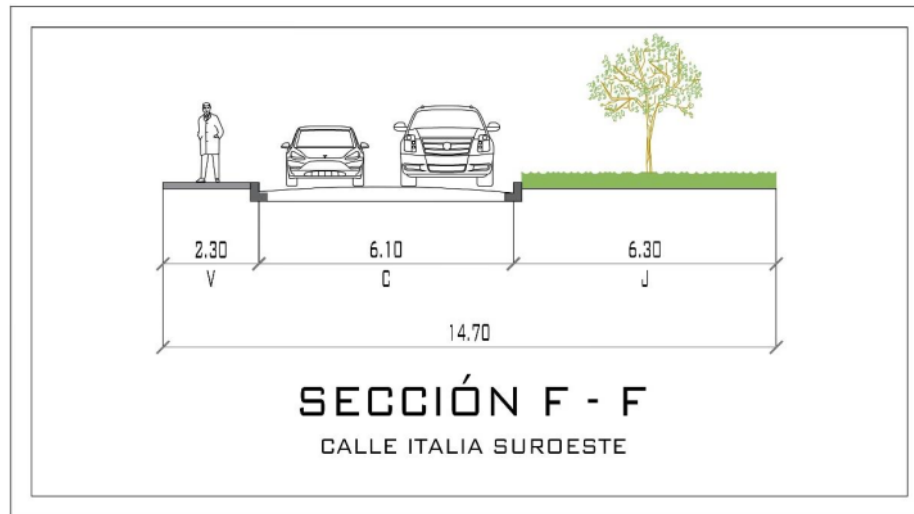
Figura 52
Sección Vial de la Calle Italia Sur

Nota. Parámetros de la geometría de la sección vial.

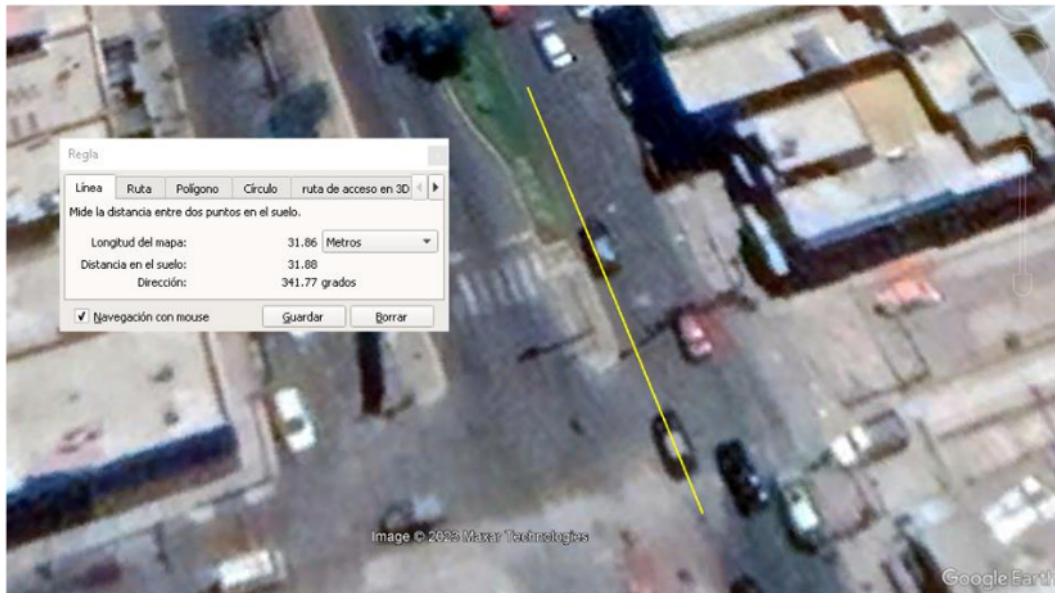
Ubicación de puntos para la medición de tiempo y distancia GV SE-NO

Nota. Distancia requerida para el cálculo de la velocidad de la vía.

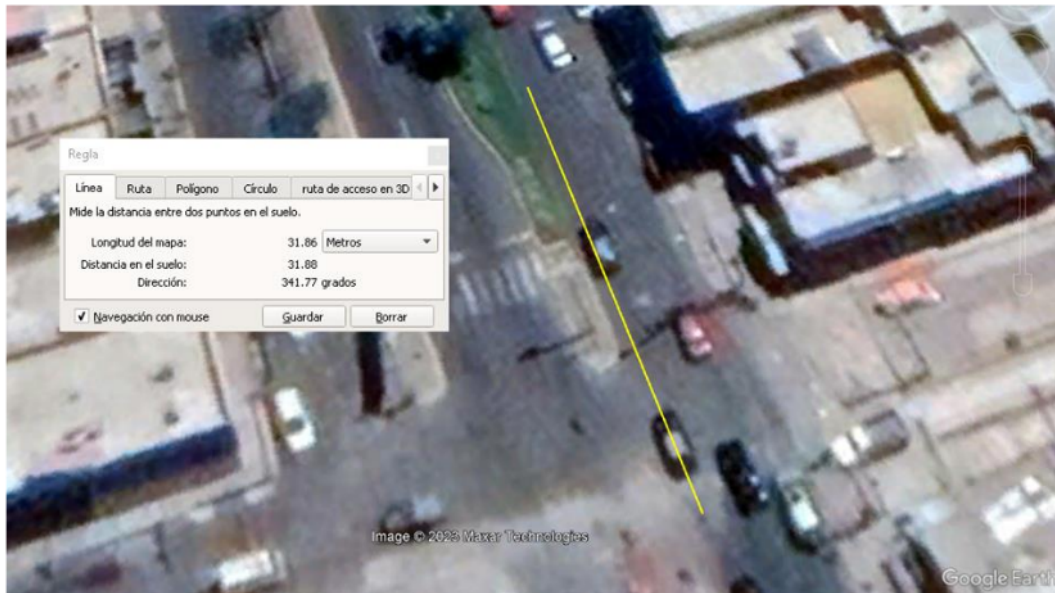
Ubicación de puntos para la medición de tiempo y distancia GV NO-SE

Nota. Distancia requerida para el cálculo de la velocidad de la vía.

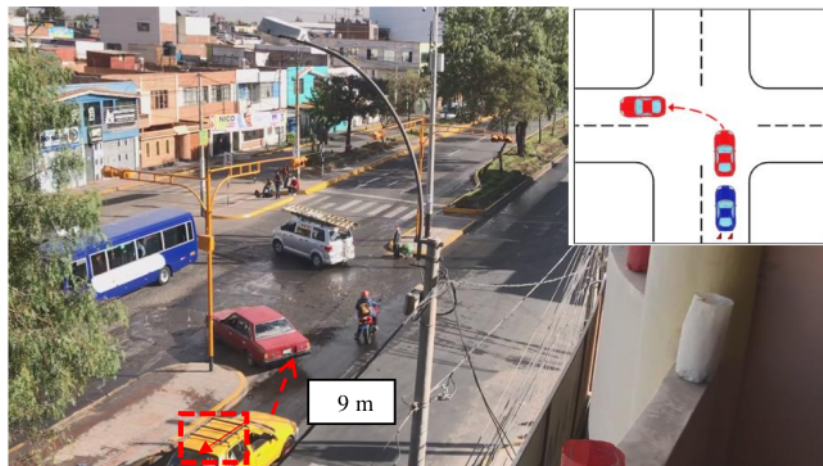
Foto de conflicto giro a la izquierda

Nota. Se puede apreciar la distancia de frenado.

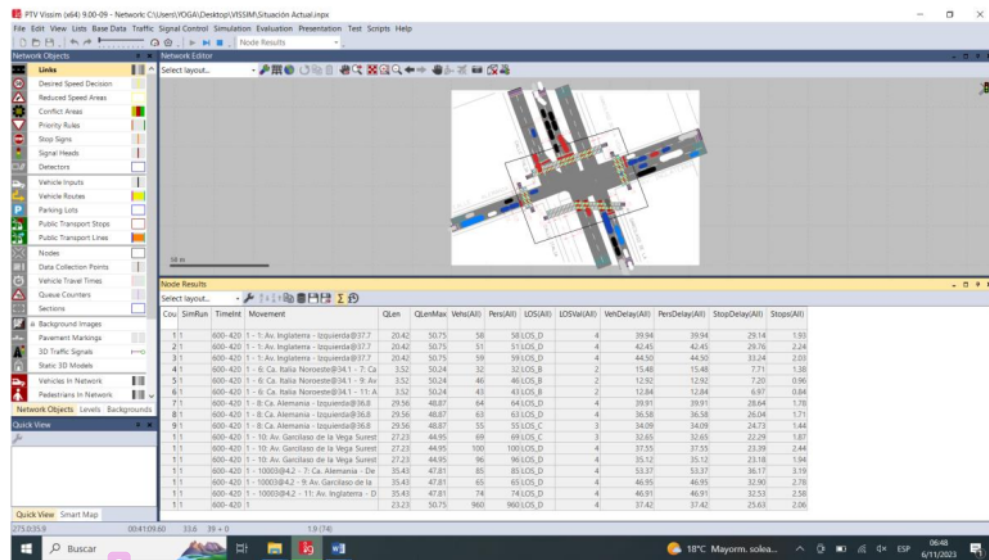
Figura 134
Resultados de la situación actual

Nota. Se puede observar los resultados de la simulación de la situación actual obteniendo niveles de servicio entre B, C y D.

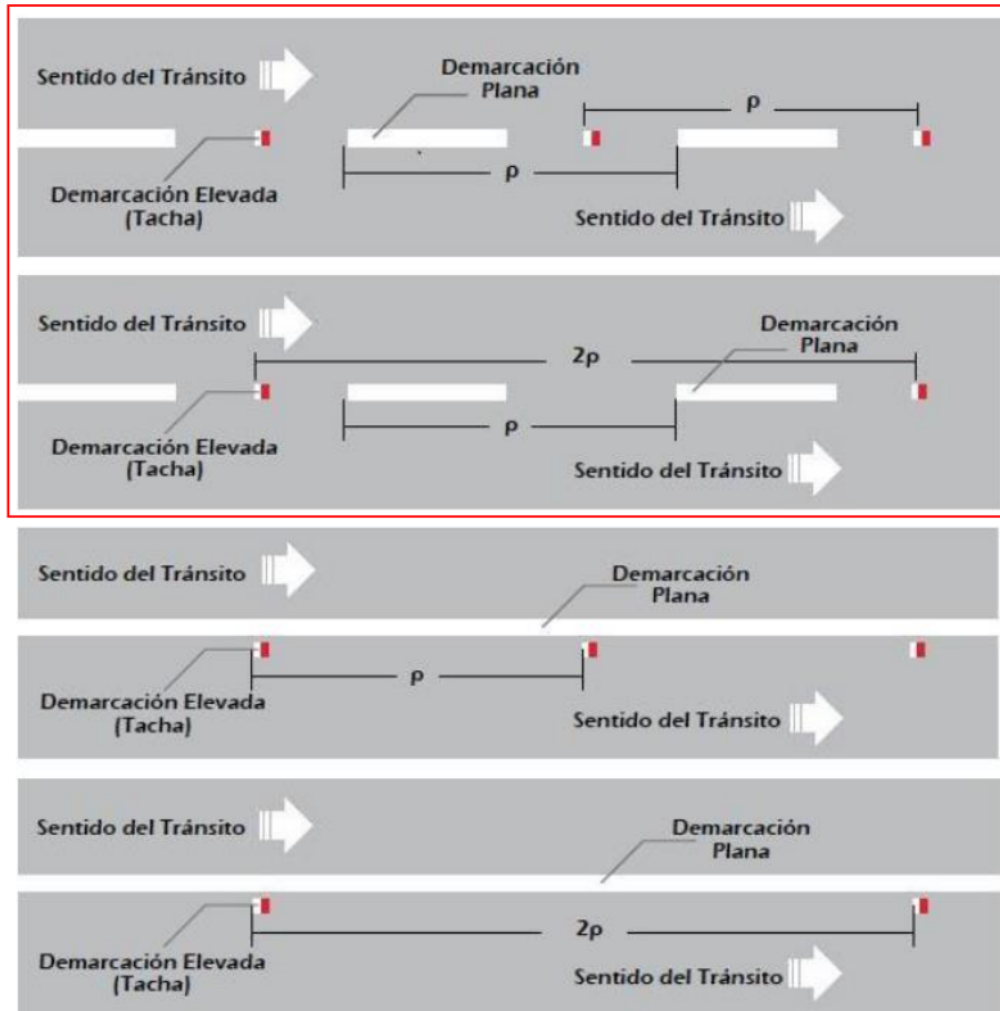
Figura 154
Tipos de líneas de carril segmentada

Nota. Se puede apreciar los diferentes tipos de línea de carril segmentada. Adaptado de “Manual de Dispositivos de Control de Tránsito Automotor y Carreteras”

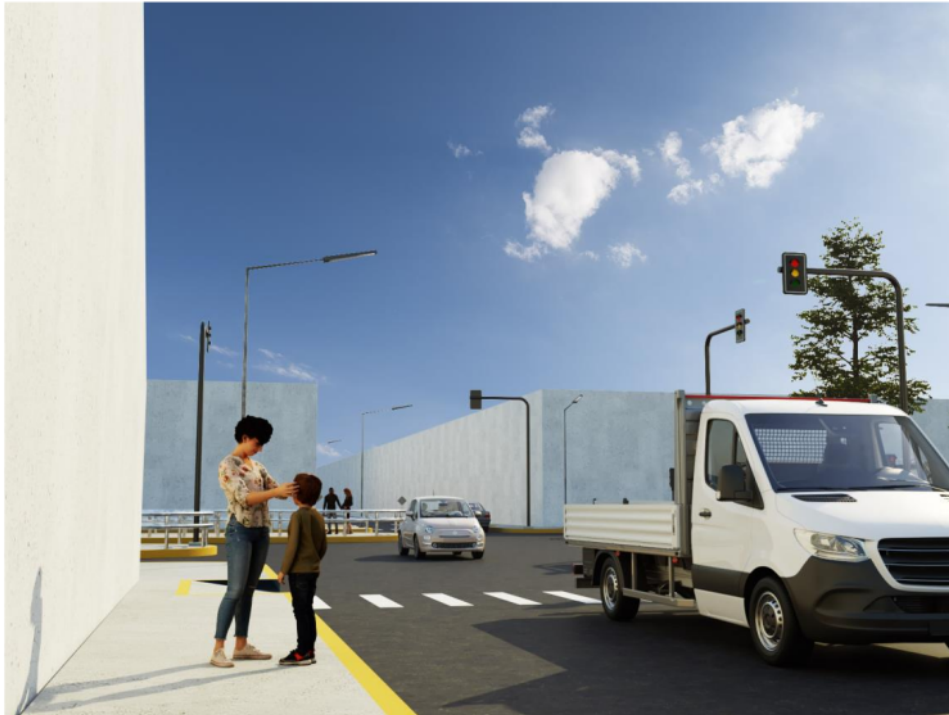
Geometría de la vía propuesta para la protección de los usuarios vulnerables

Nota. Se observa el libre tránsito de 2 usuarios en la vereda.
