# Universidad Católica de Santa María

## Propuesta de Utilización de Smart Technologies para Gestión de Mantenimiento en Carreteras Vecinales

**Arequipa – Perú**

**2024**

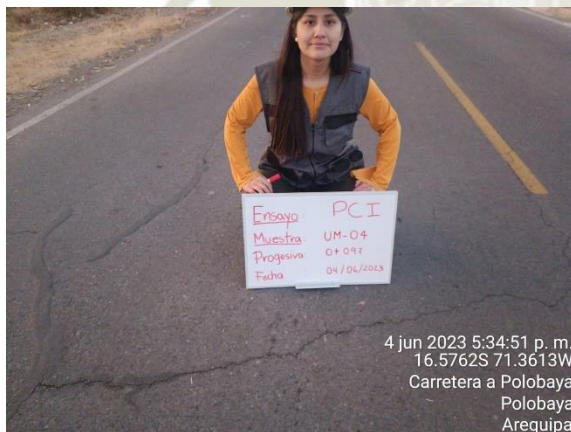
**Figura 69**

*Nota:* Inspección visual de la UM-04 para hallar el PCI. Fuente: Elaboración propia.

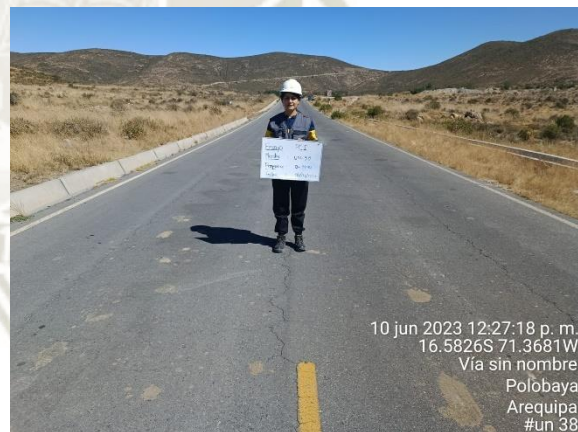
**Figura 70**

*Nota:* Inspección visual de la UM-38 para hallar el PCI. Fuente: Elaboración propia.

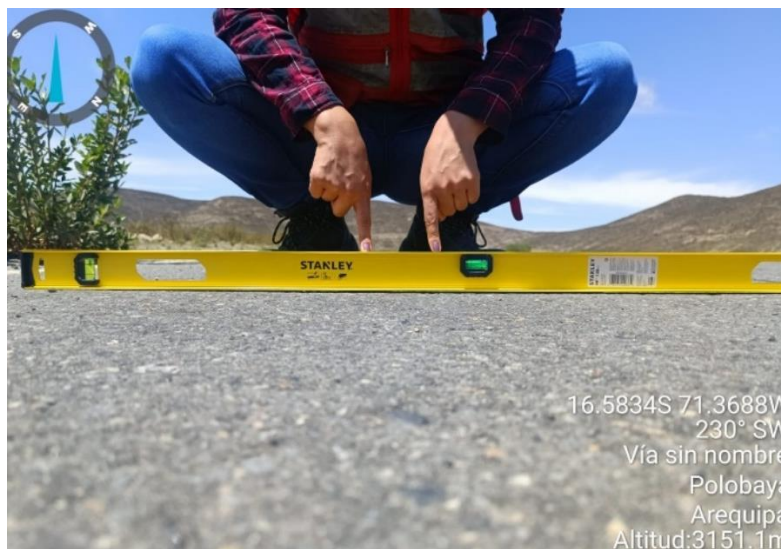
**Figura 71**

*Nota:* Evaluación del PCI en el eje Z la cual indica que no hay presencia de ahuellamiento. Fuente: Elaboración propia.

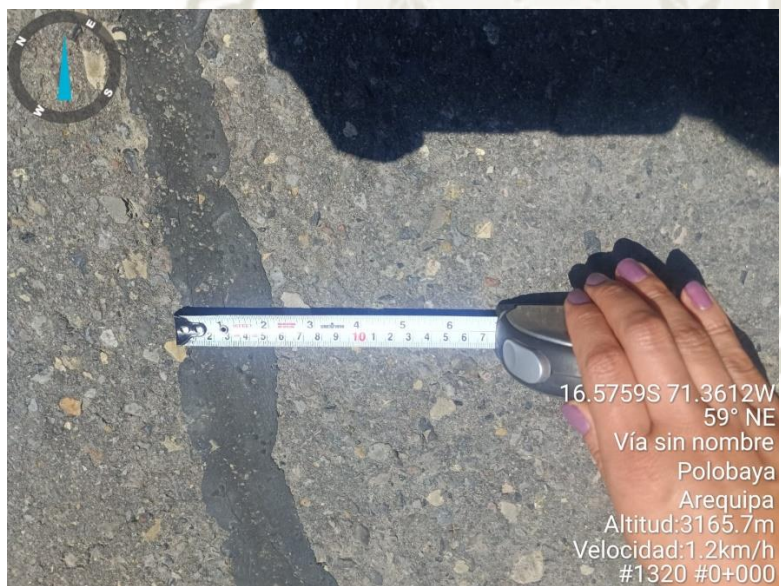
**Figura 72**

*Nota:* En la figura se muestra el parcheo que se ha realizado en la carreta la cual tiene una dimensión. Fuente: Elaboración propia.

La falla “parches y parches de cortes unitarios” se mide en m<sup>2</sup>, fue encontrada en las unidades de muestra: UM-01 (5.4m<sup>2</sup>), UM-02 (4.34m<sup>2</sup>), UM-3 (2.20m<sup>2</sup>), UM-04 (2.5m<sup>2</sup>), UM-05 (5.20m<sup>2</sup>), UM-06 (7.20m<sup>2</sup>), UM-07 (6m<sup>2</sup>), UM-08 (7.80m<sup>2</sup>), UM-09 (2.0m<sup>2</sup>). Un

parche es un área del pavimento que ha sido reemplazada con material nuevo para reparar el pavimento existente, es considerado un defecto sin importar su comportamiento (un área parchada o área adyacente generalmente no se comporta tan bien como lo hace una sección original de pavimento).

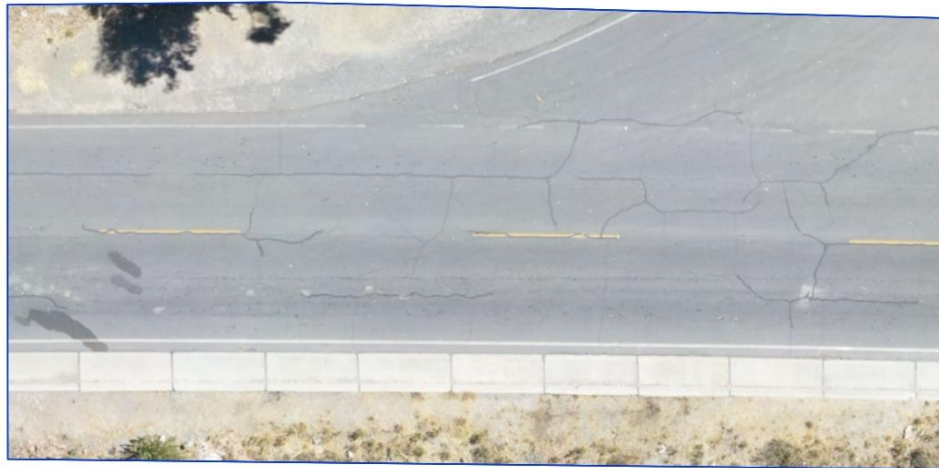
FECHA: DICIEMBRE 2023	LAMINA:
ESCALA: ESC 1/25	UM-01
DIBUJO:

GRIETAS LONG Y TRANS
	PARCHEO

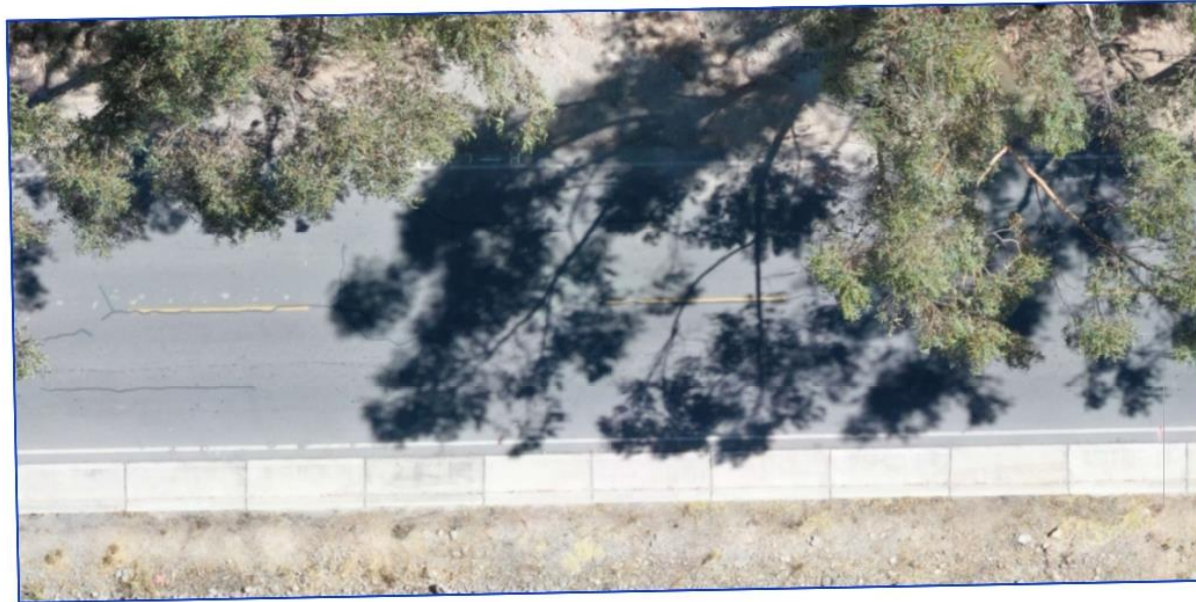
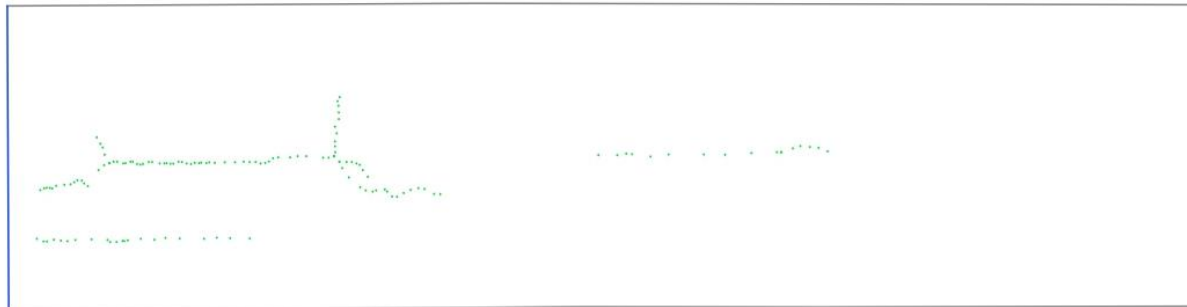
**UM-02**

..... GRIETAS LONG  
Y TRANS

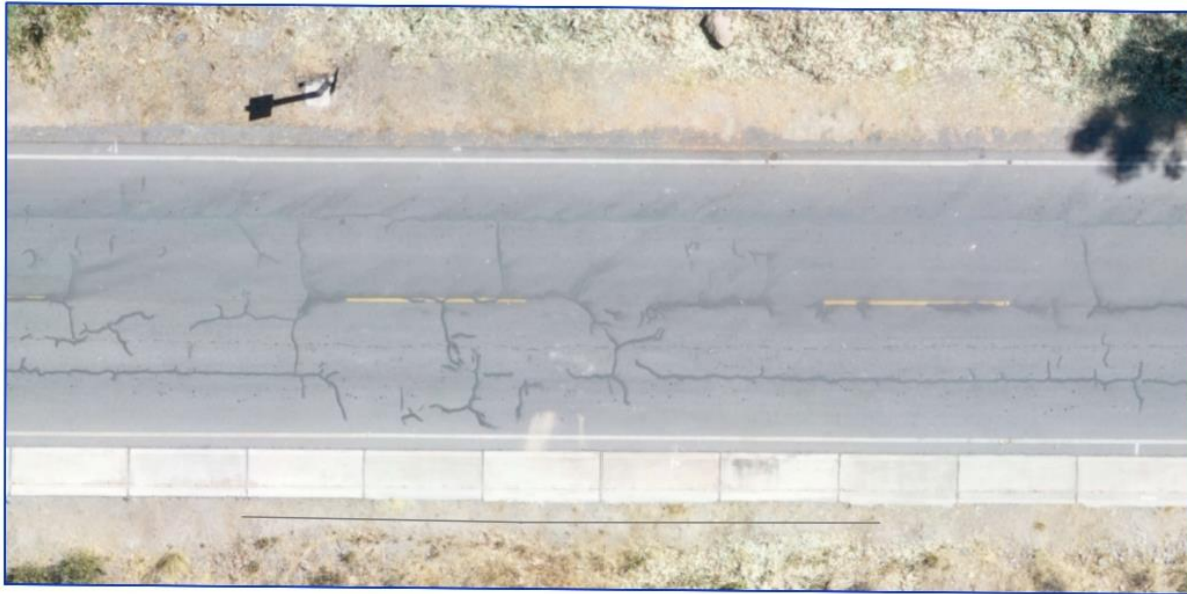
**UM-05**

GRIETAS LONG  
Y TRANS

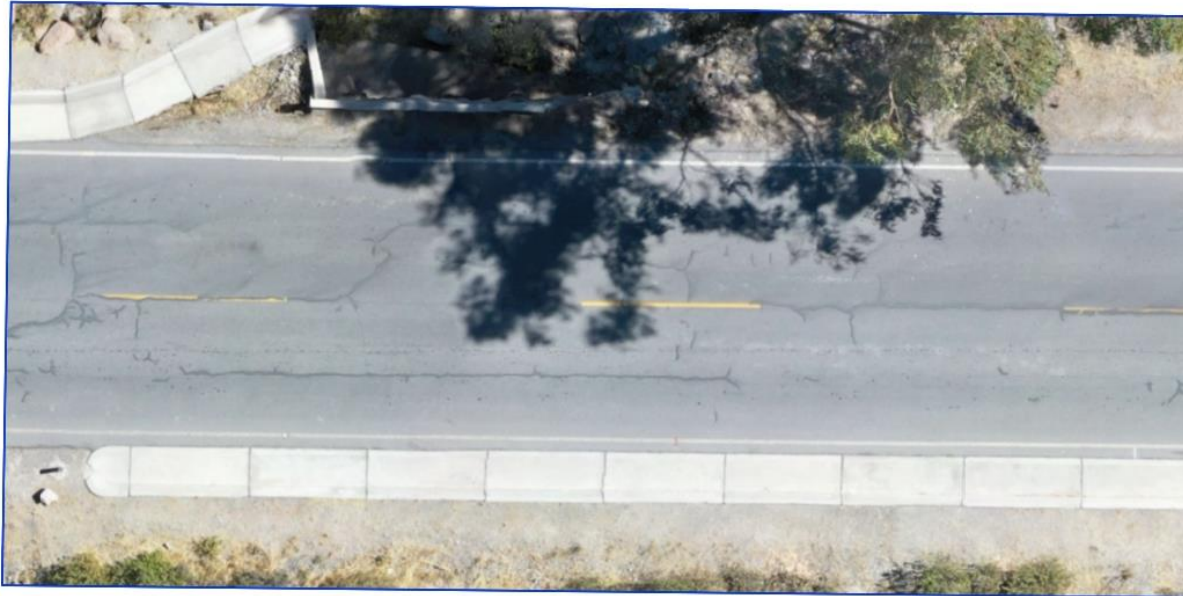
**UM-06**

GRIETAS LONG  
Y TRANS

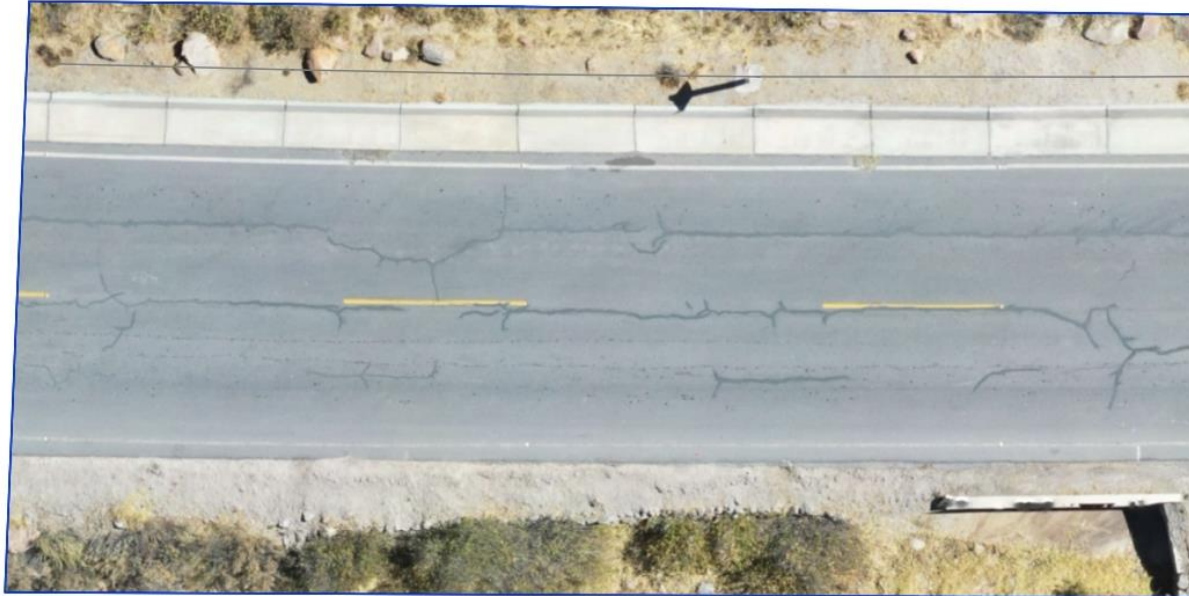
**UM-07**

GRIETAS LONG  
Y TRANS

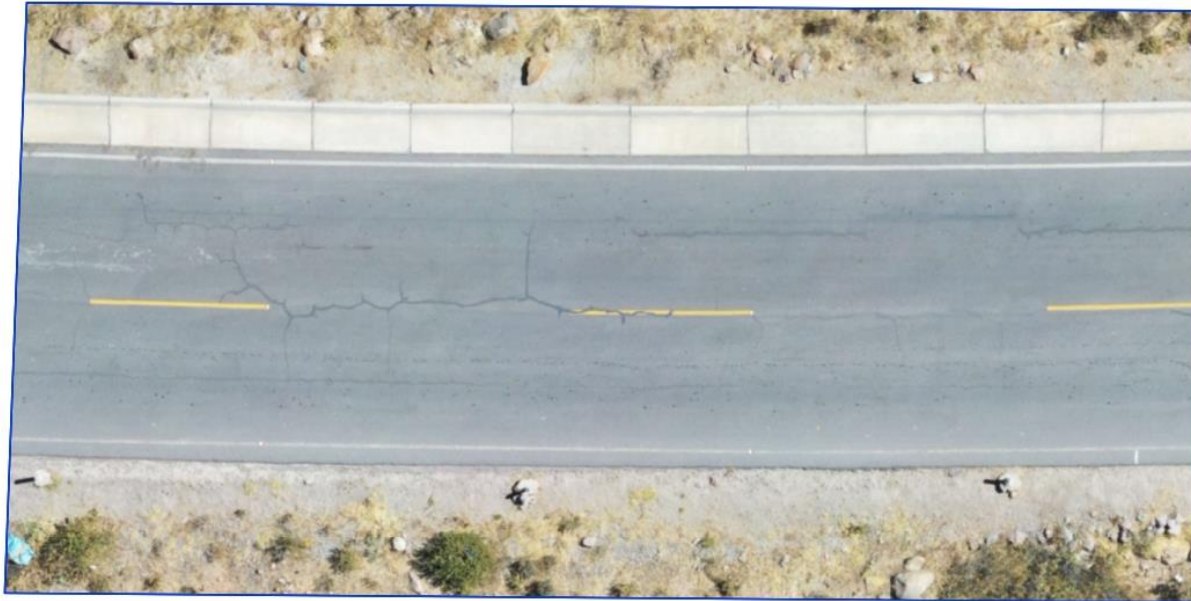
**UM-08**

GRIETAS LONG  
Y TRANS

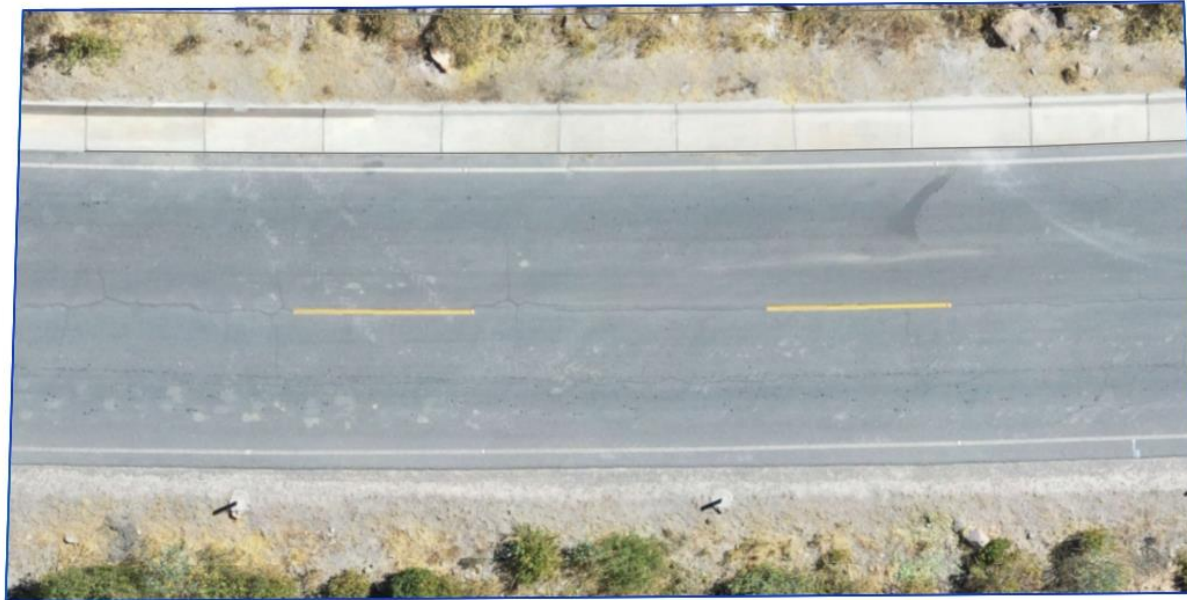
**UM-11**

GRIETAS LONG  
Y TRANS

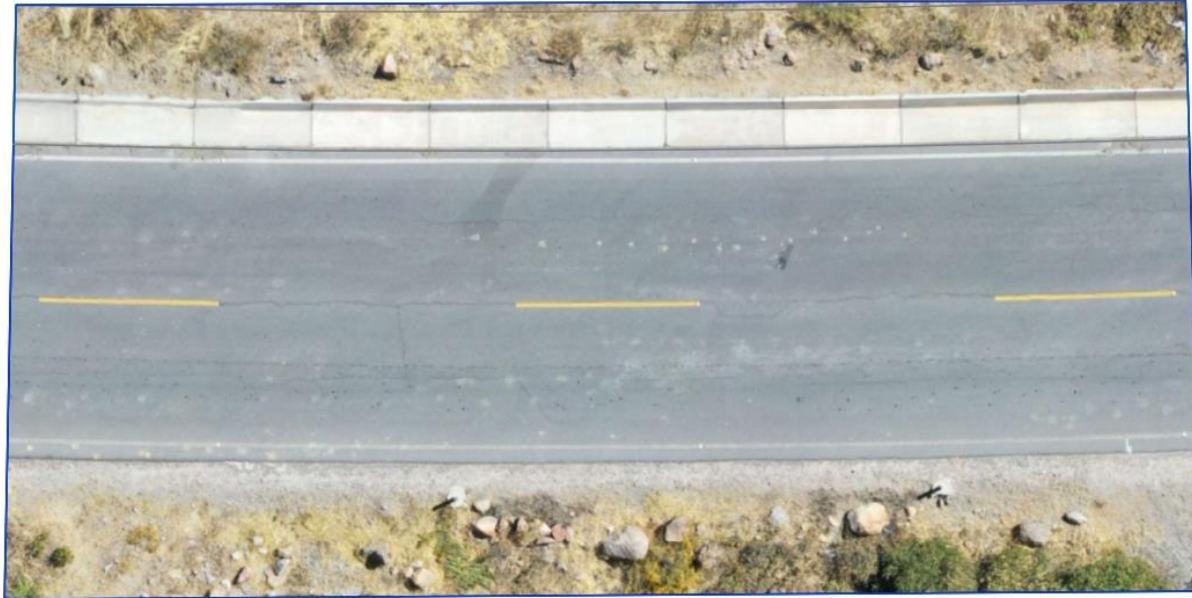
**UM-12**

GRIETAS LONG Y TRANS
	PARCHEO

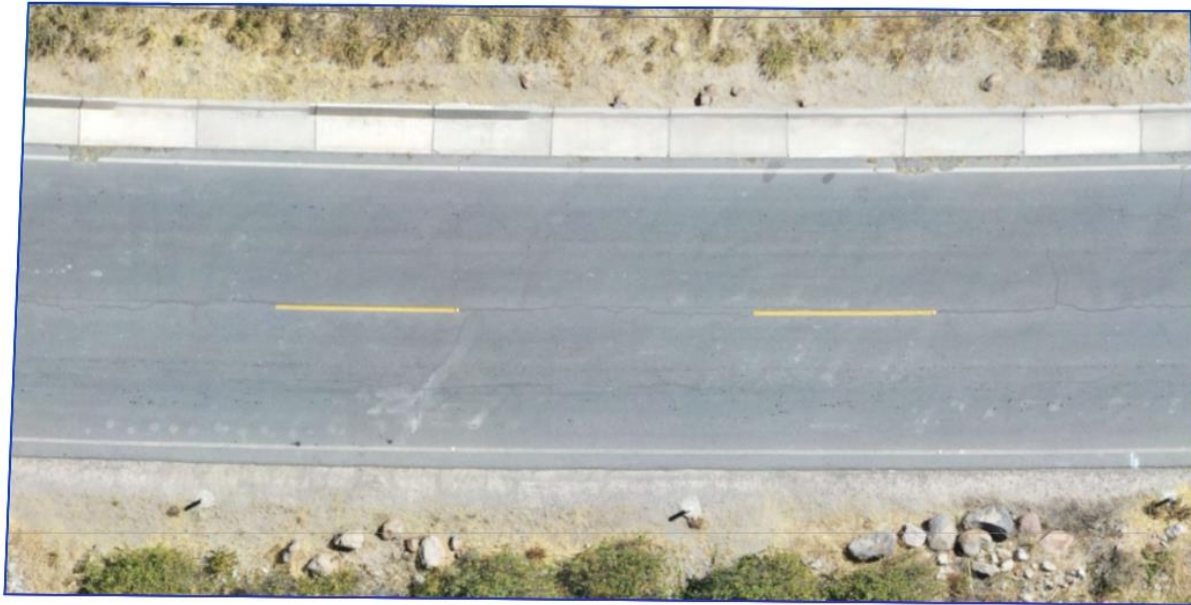
**UM-13**

GRIETAS LONG  
Y TRANS

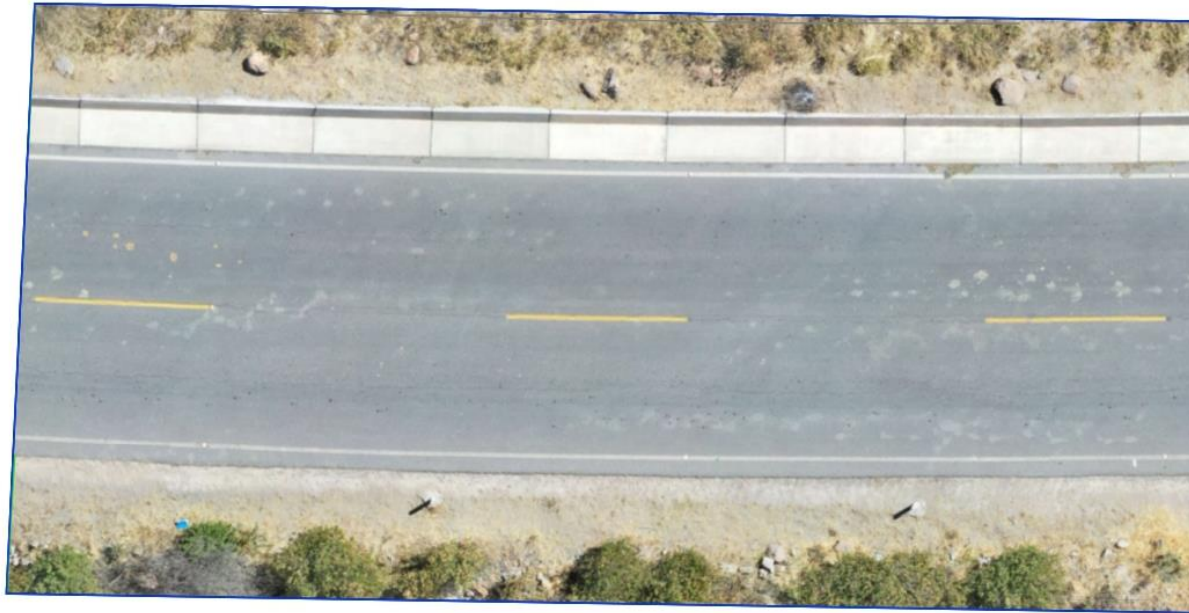
**UM-14**

GRIETAS LONG  
Y TRANS

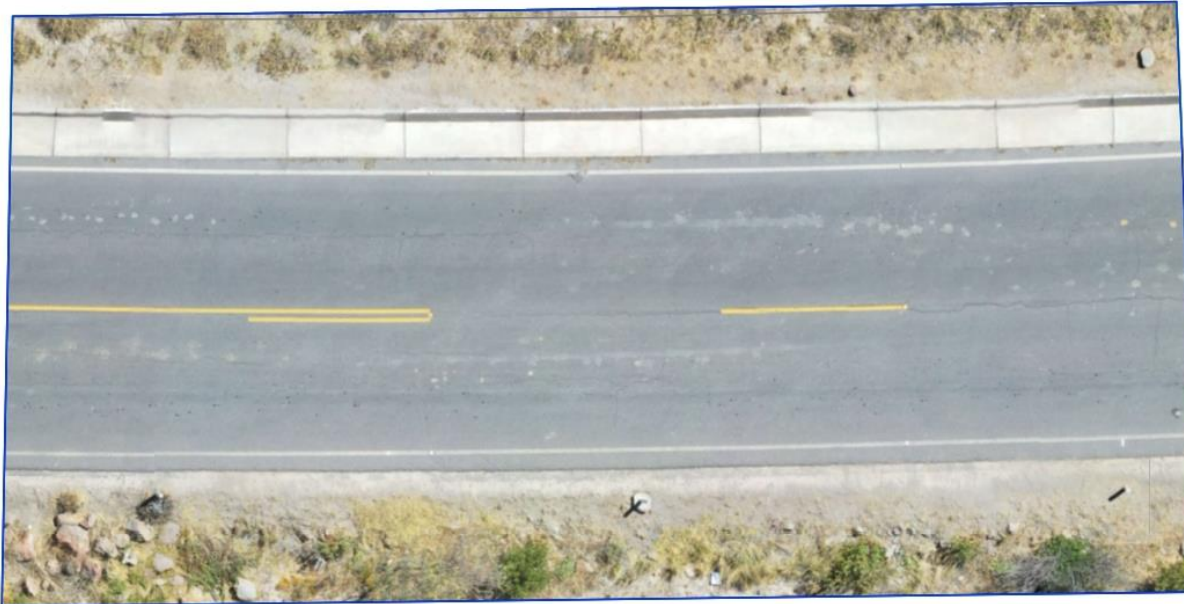
**UM-15**

GRIETAS LONG  
Y TRANS

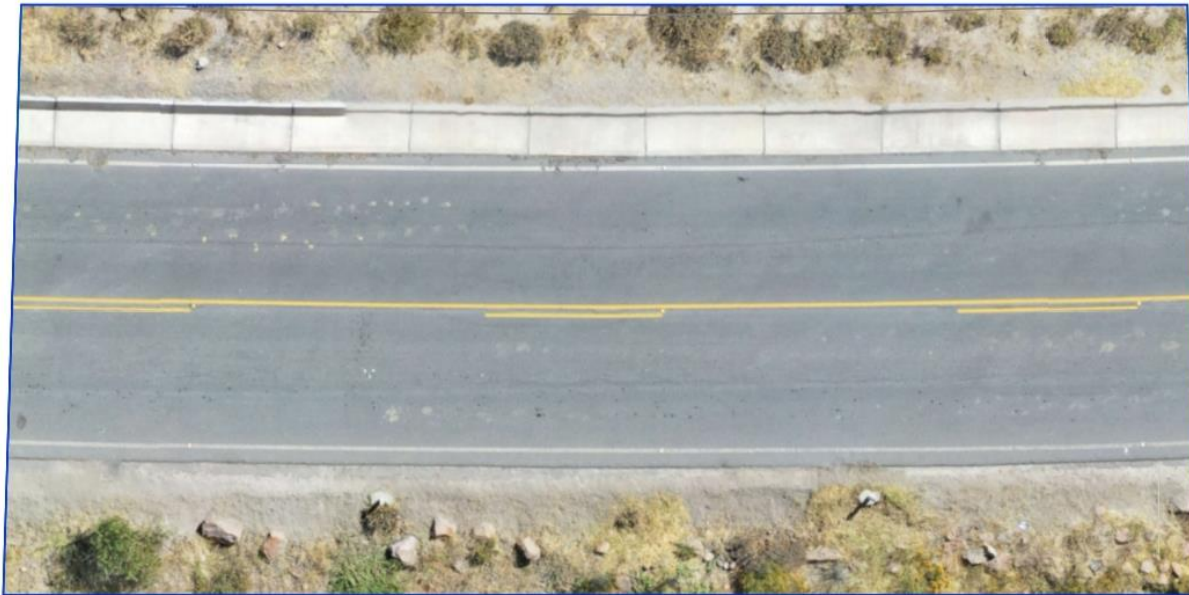
**UM-16**

GRIETAS LONG  
Y TRANS

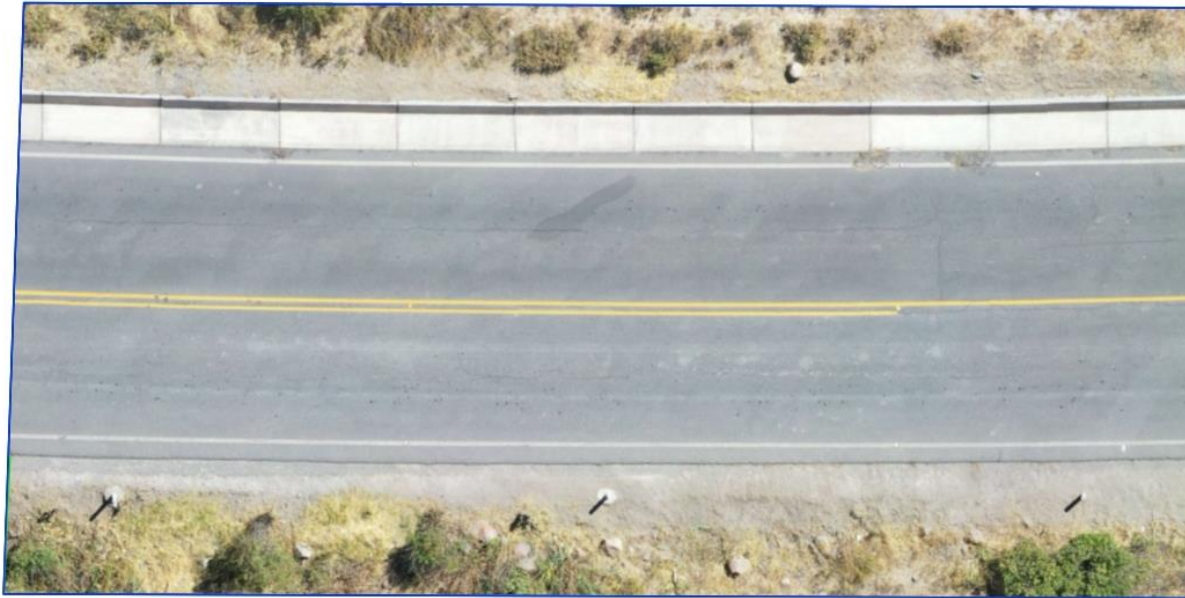
**UM-17**

GRIETAS LONG  
Y TRANS

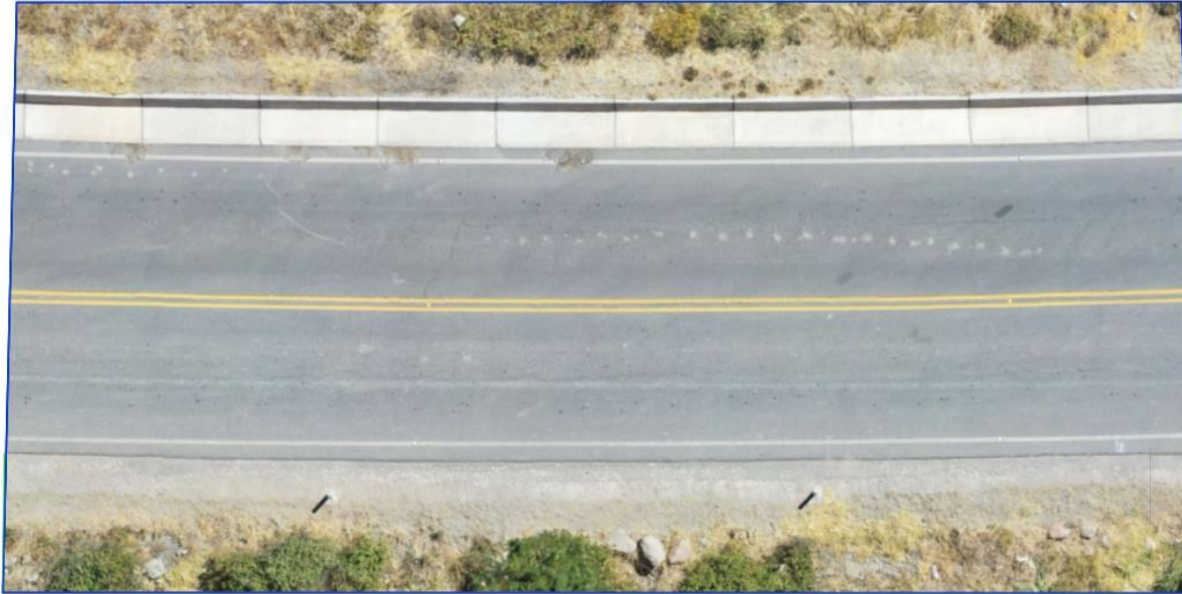
**UM-18**

GRIETAS LONG  
Y TRANS

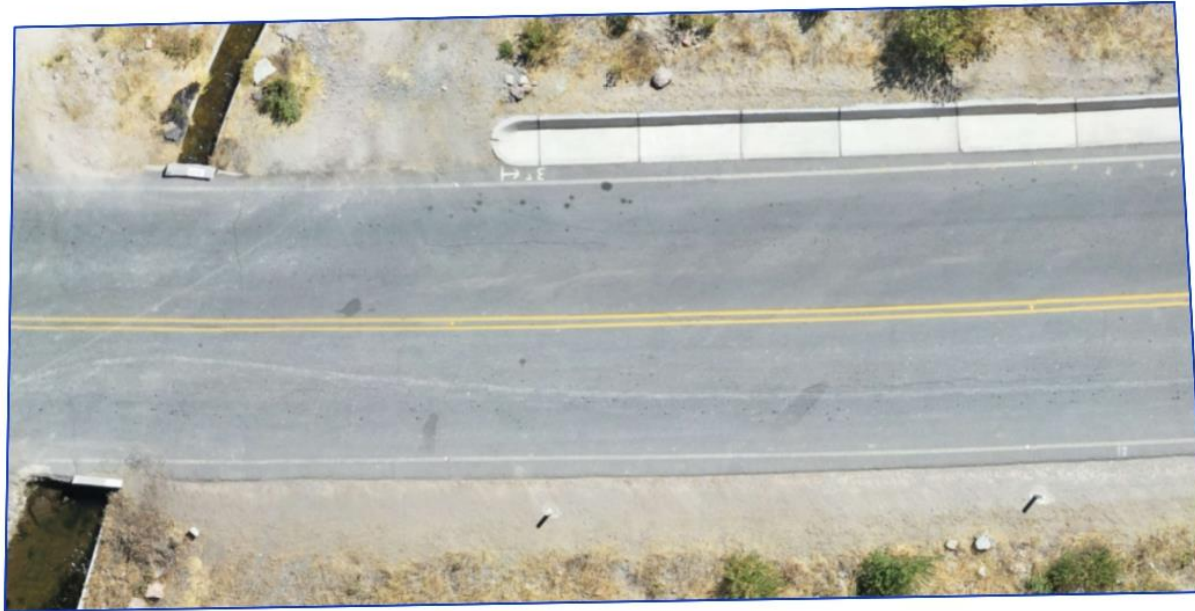
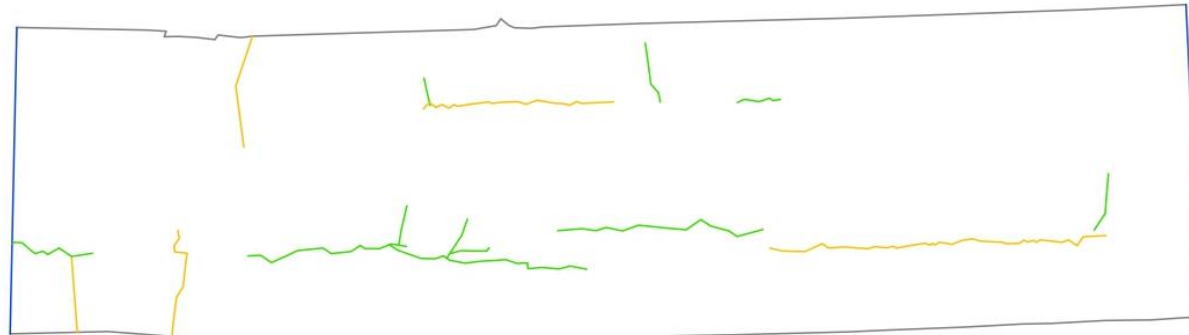
**UM-19**

GRIETAS LONG  
Y TRANS

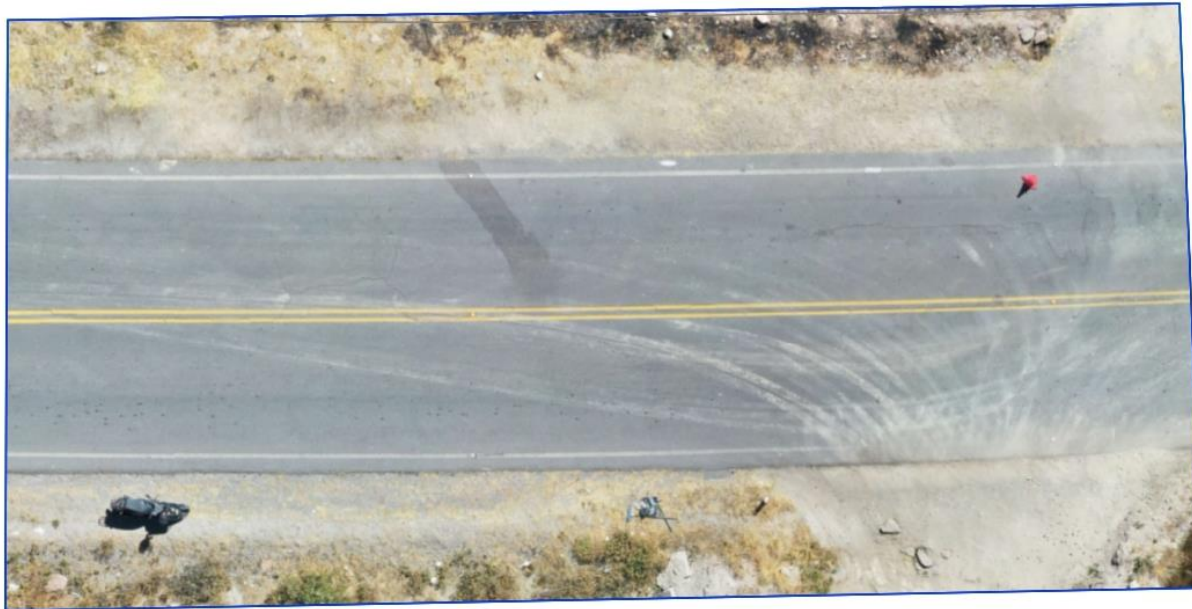
**UM-20**

..... GRIETAS LONG Y TRANS

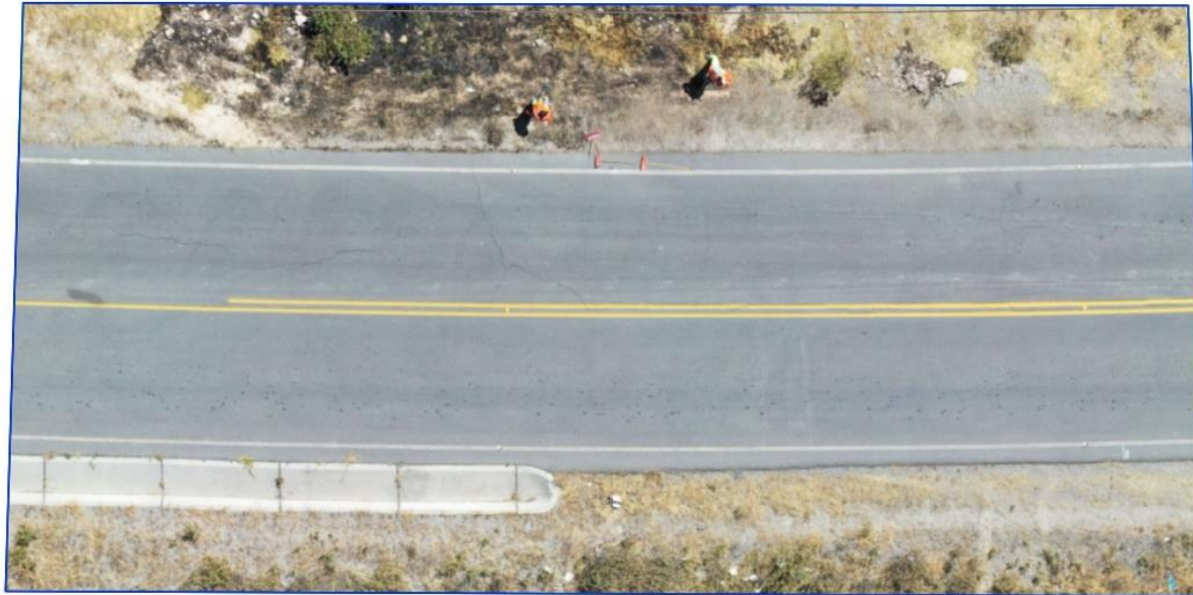
FECHA: DICIEMBRE 2023	LAMINA :
ESCALA: ESC 1/25	UM-21
DIBUJO:

..... GRIETAS LONG  
Y TRANS

..... PARCHEO

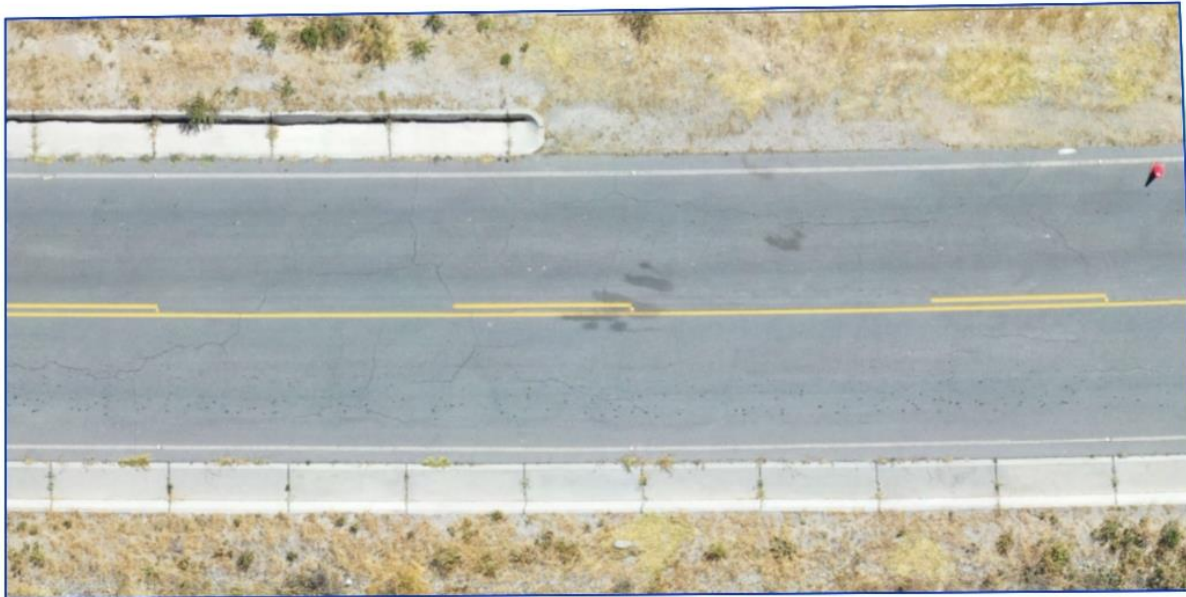
**UM-22**

GRIETAS LONG  
Y TRANS

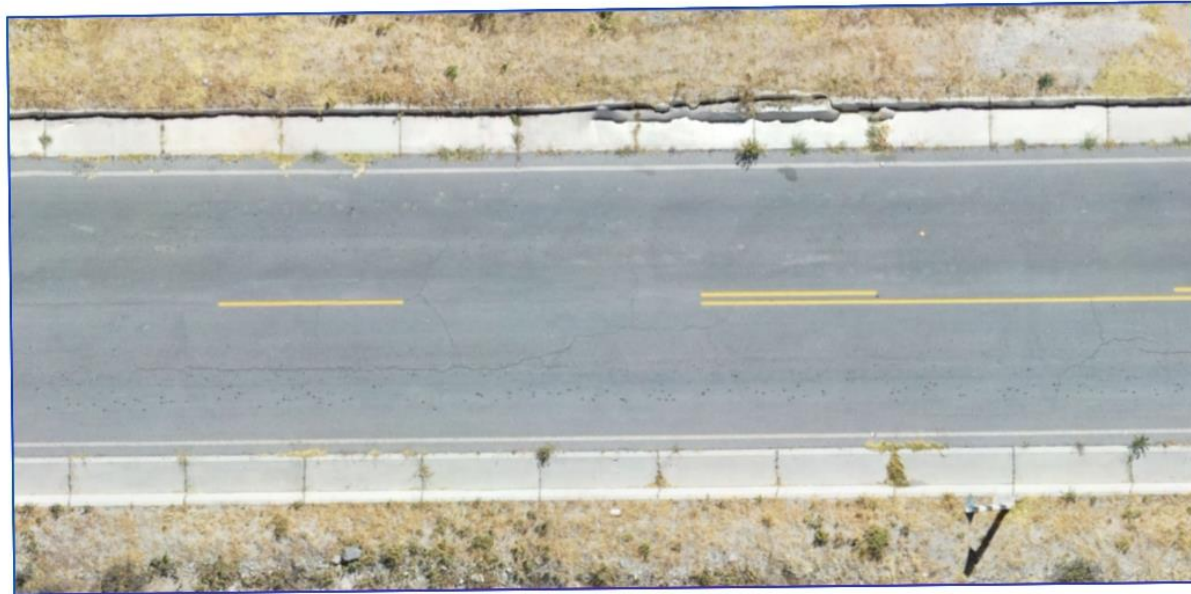
**UM-23**

GRIETAS LONG  
Y TRANS

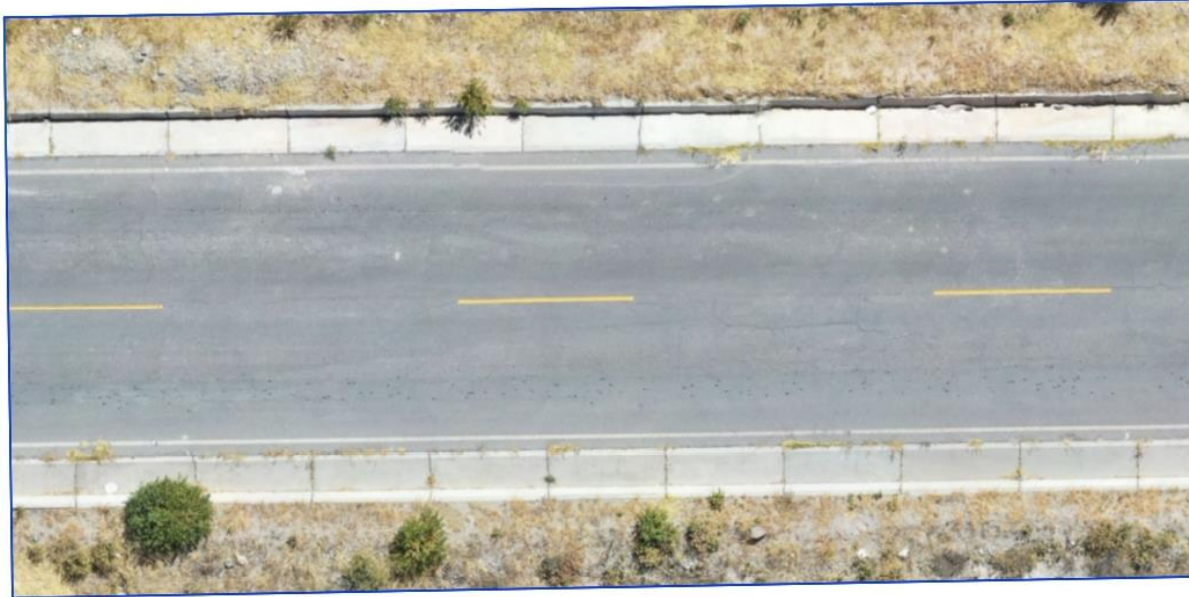
**UM-24**

GRIETAS LONG  
Y TRANS

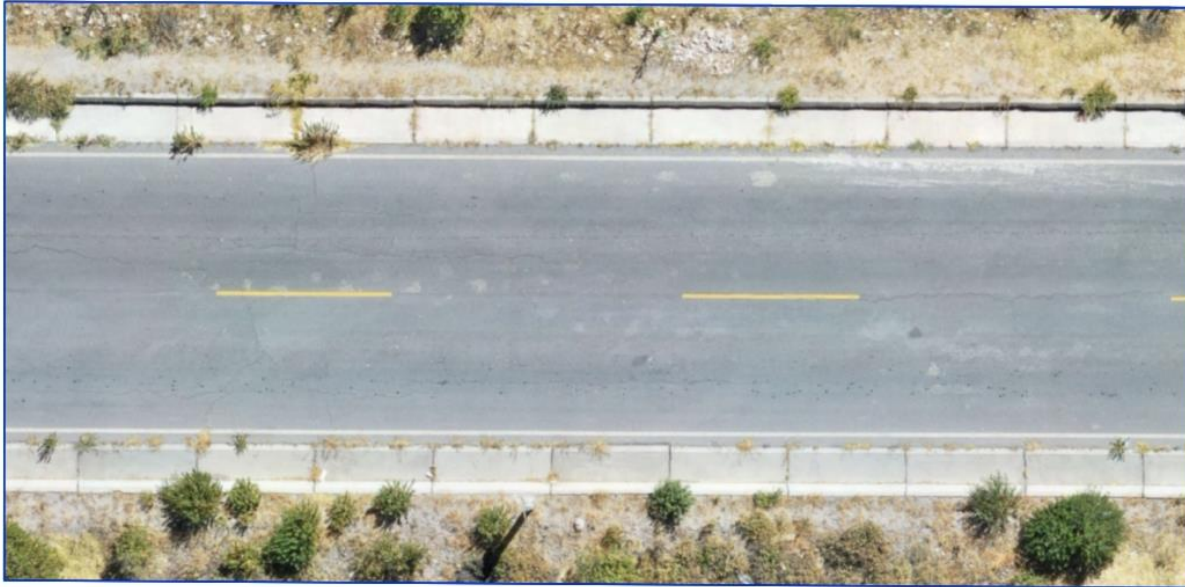
**UM-25**

..... GRIETAS LONG Y TRANS

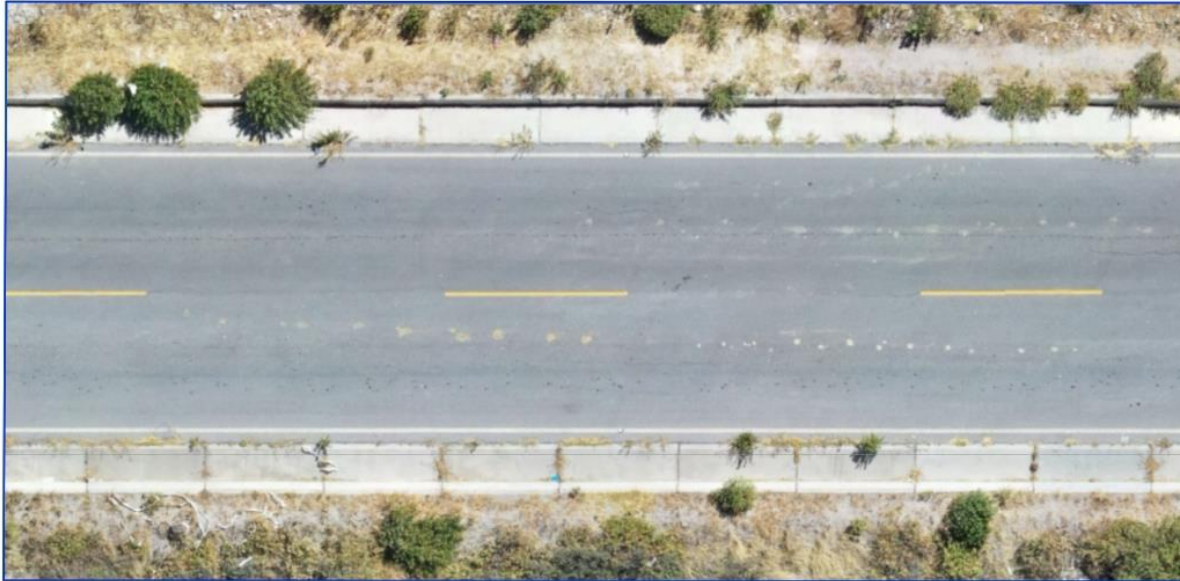
**UM-26**

GRIETAS LONG  
Y TRANS

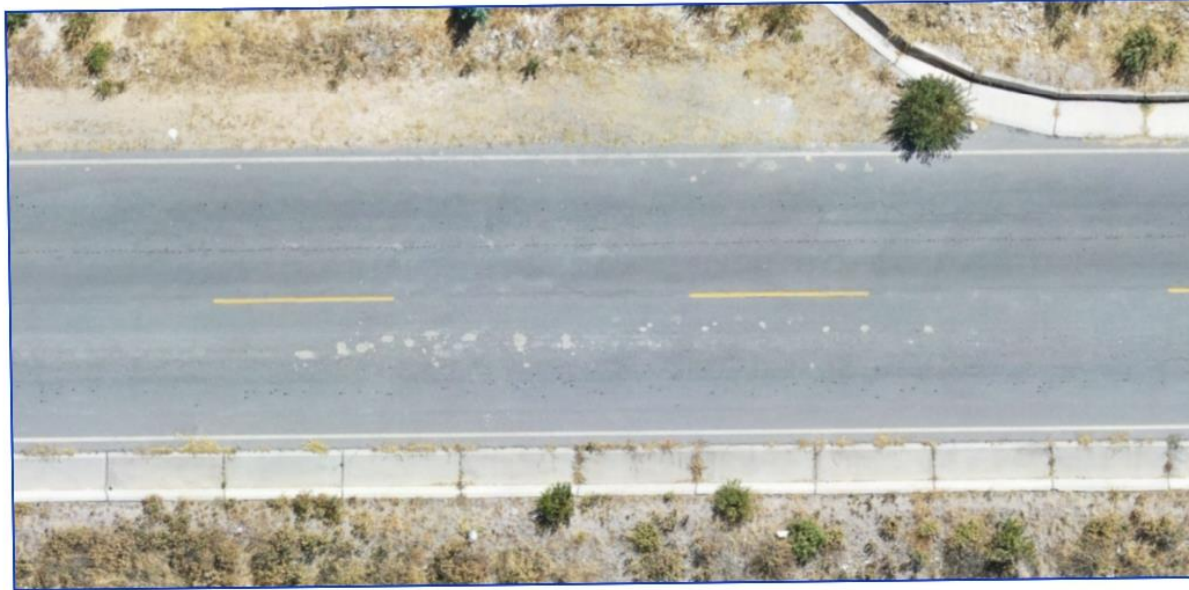
**UM-27**

GRIETAS LONG  
Y TRANS

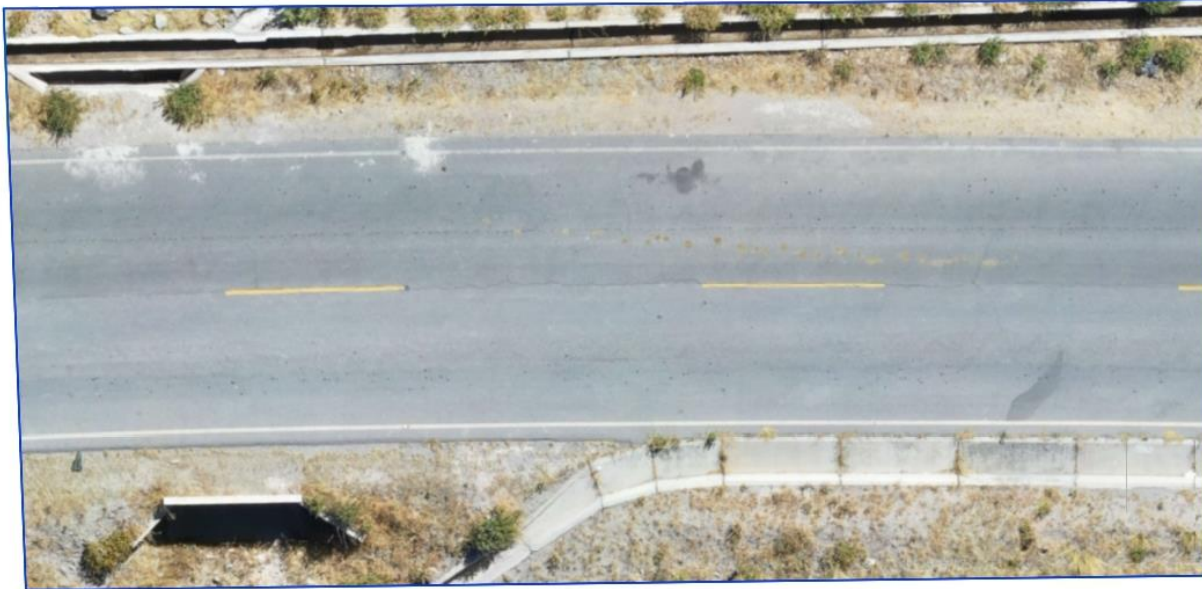
**UM-29**

GRIETAS LONG  
Y TRANS

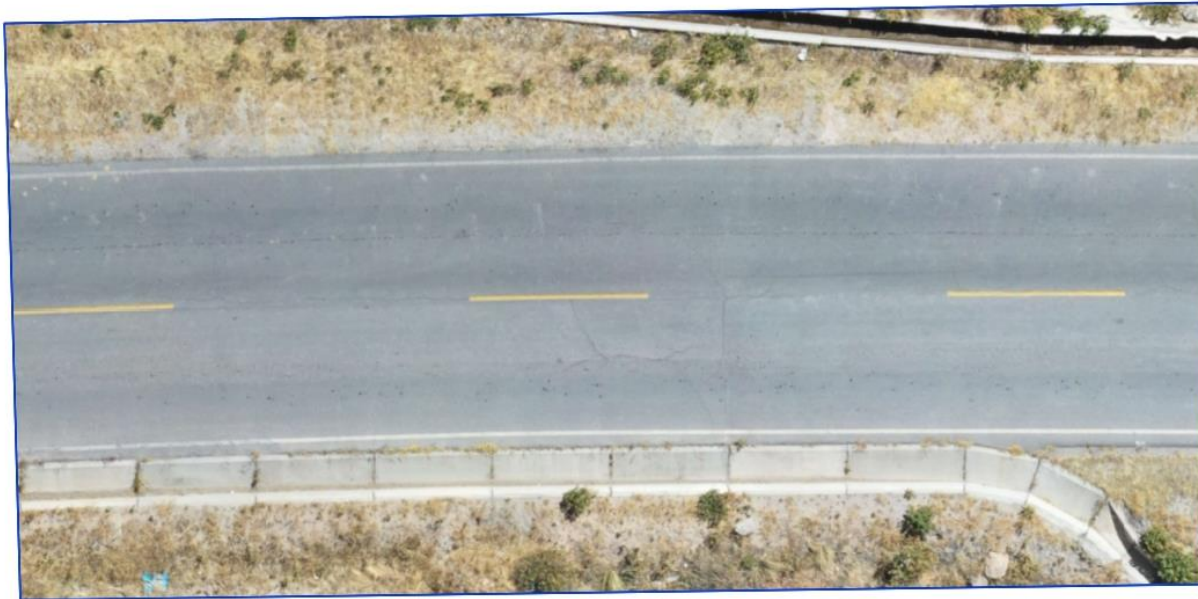
**UM-30**

..... GRIETAS LONG Y TRANS

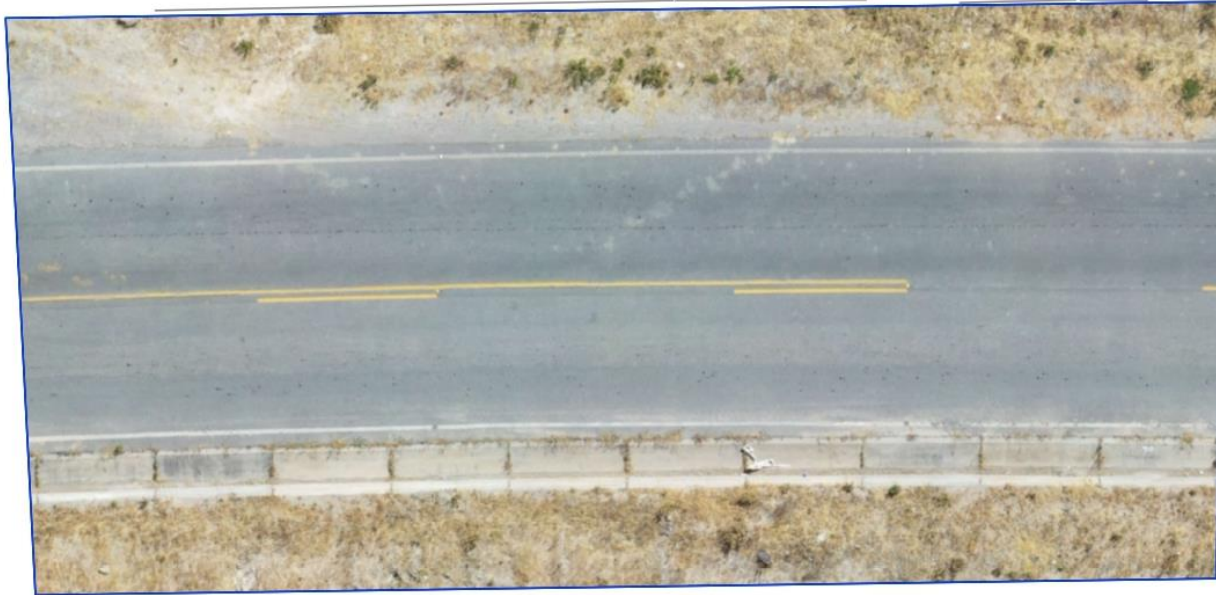
**UM-31**

..... GRIETAS LONG  
Y TRANS

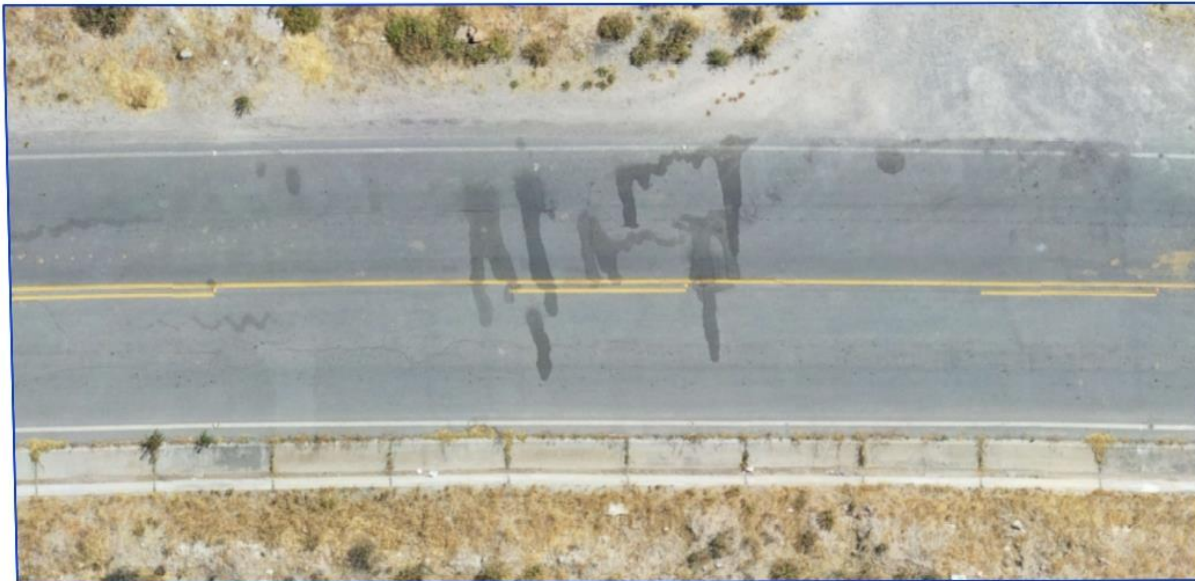
**UM-32**

GRIETAS LONG  
Y TRANS

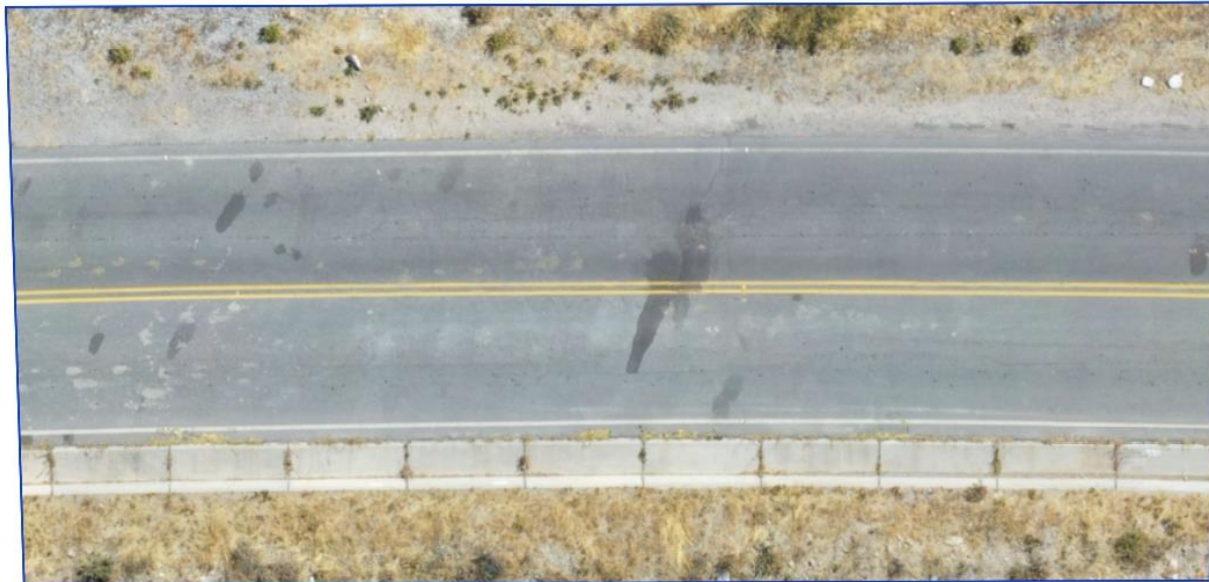
**UM-33**

GRIETAS LONG  
Y TRANS

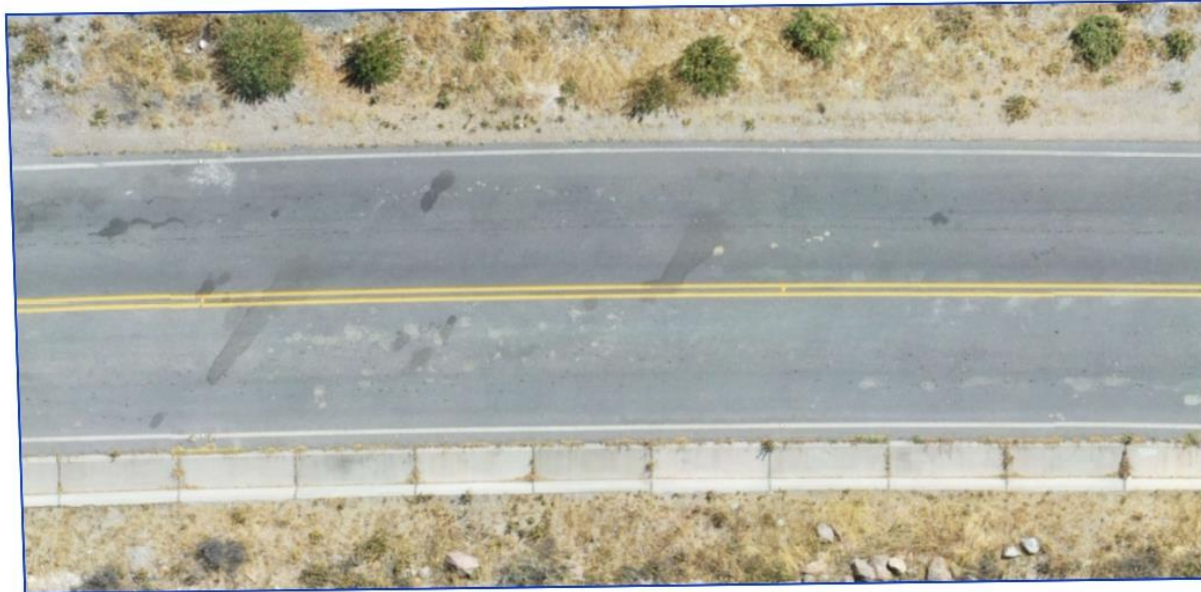
FECHA: DICIEMBRE 2023	LAMINA :
ESCALA: ESC 1/25	UM-34
DIBUJO:

GRIETAS LONG  
Y TRANS

..... PARCHEO
