# Universidad Católica de Santa María

## Propuesta de Utilización de Smart Technologies para Gestión de Mantenimiento en Carreteras Vecinales

**Arequipa – Perú**

**2024**

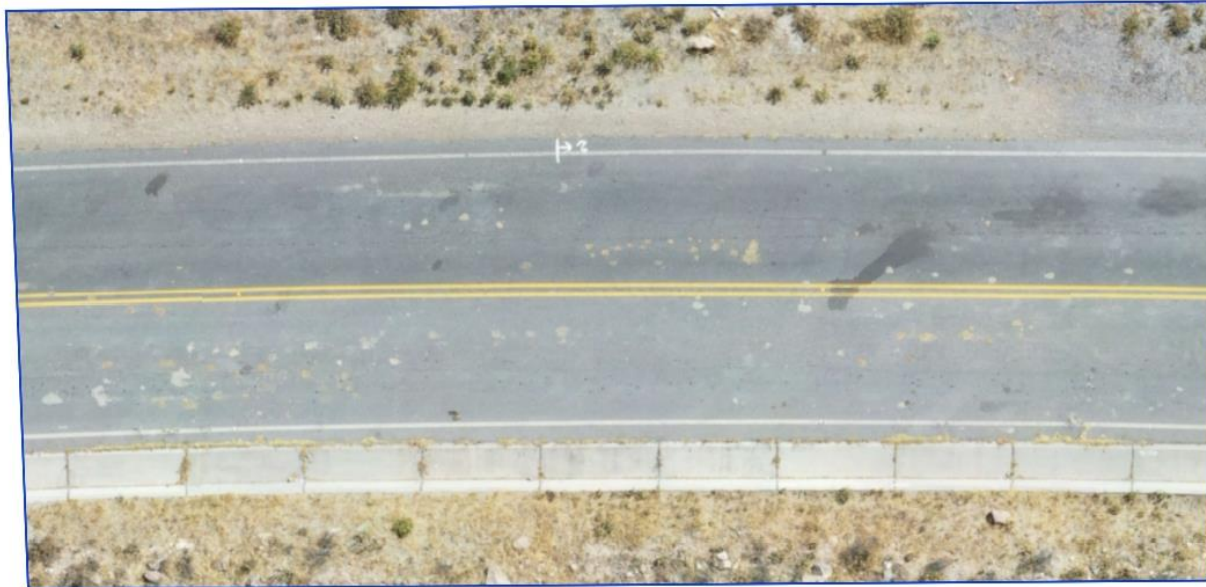
**UM-35**

GRIETAS LONG  
Y TRANS

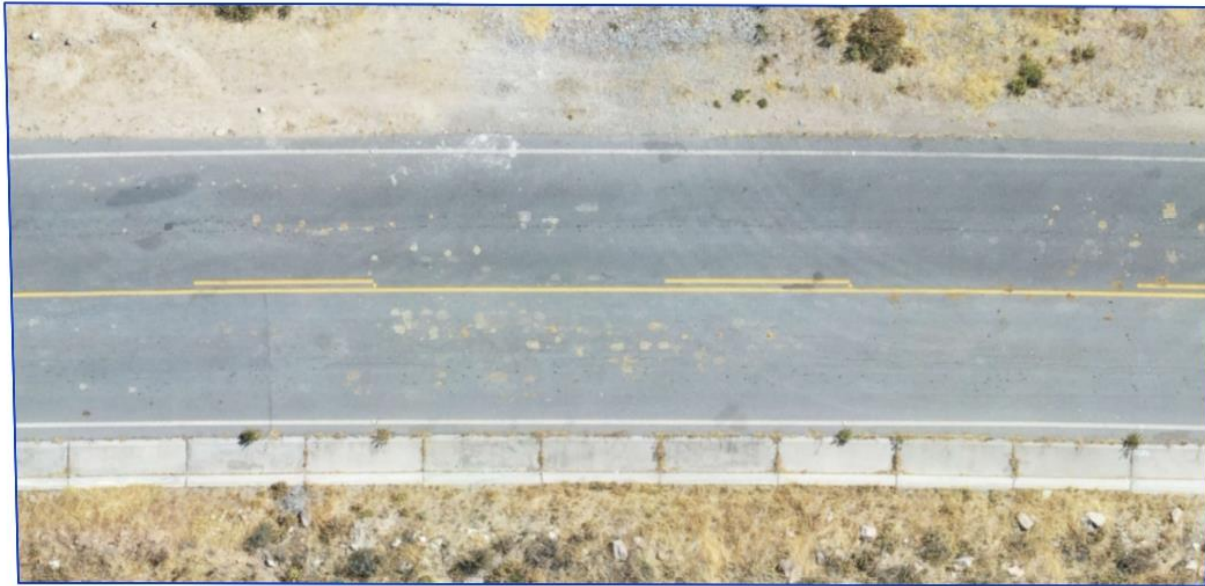
**UM-36**

GRIETAS LONG  
Y TRANS

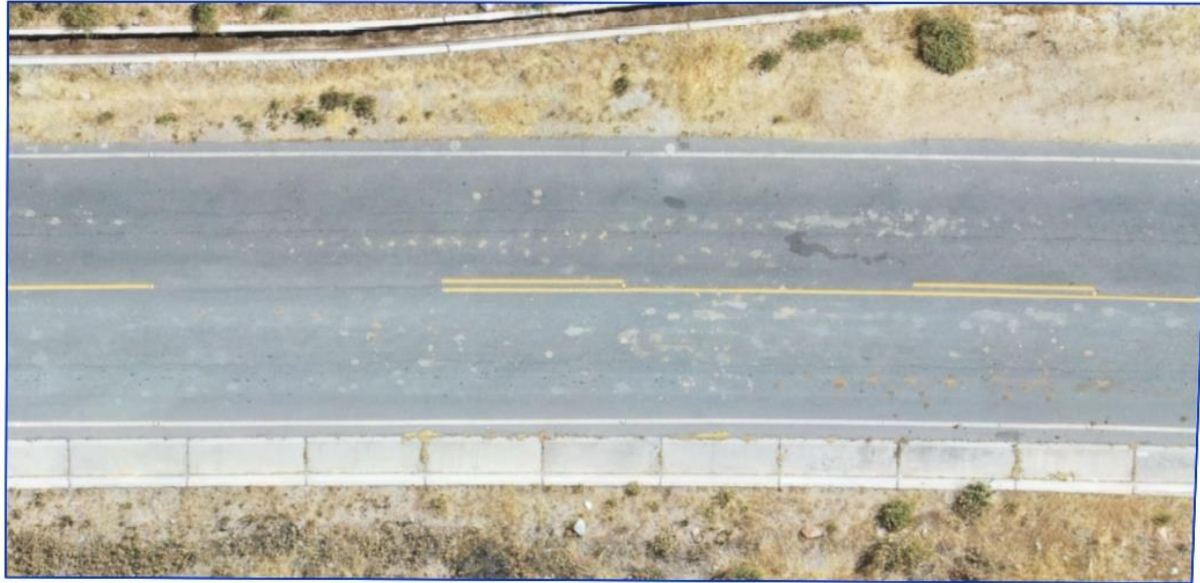
**UM-37**

GRIETAS LONG  
Y TRANS

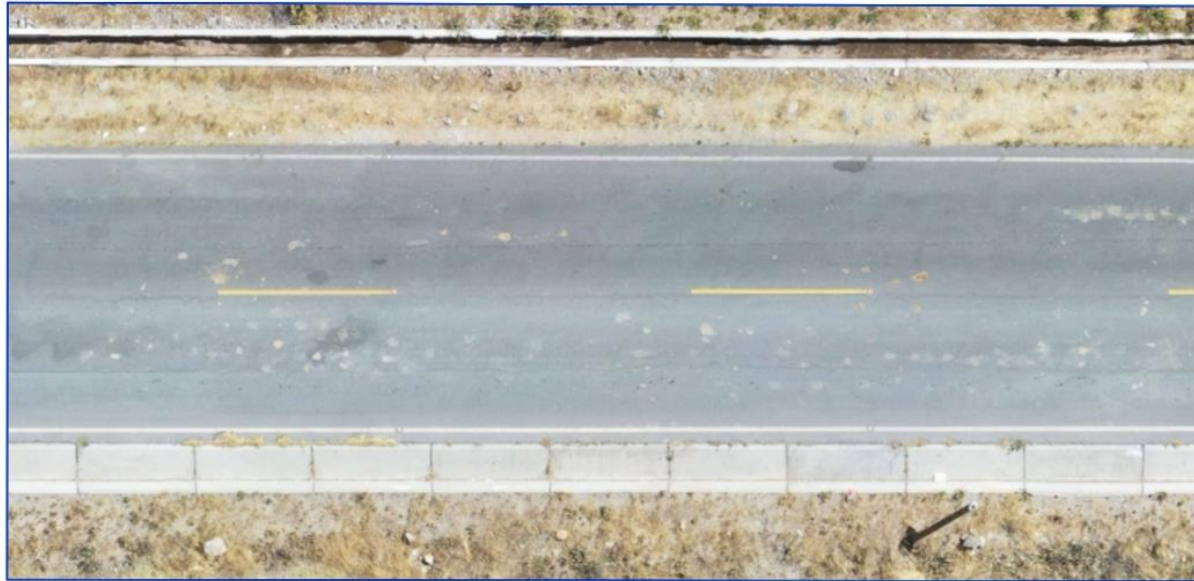
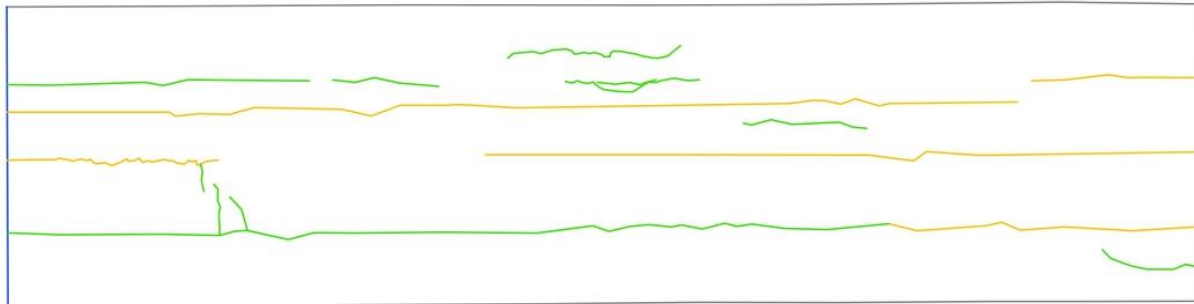
DIBUJO: **UM-38**

GRIETAS LONG Y TRANS
	PARCHEO

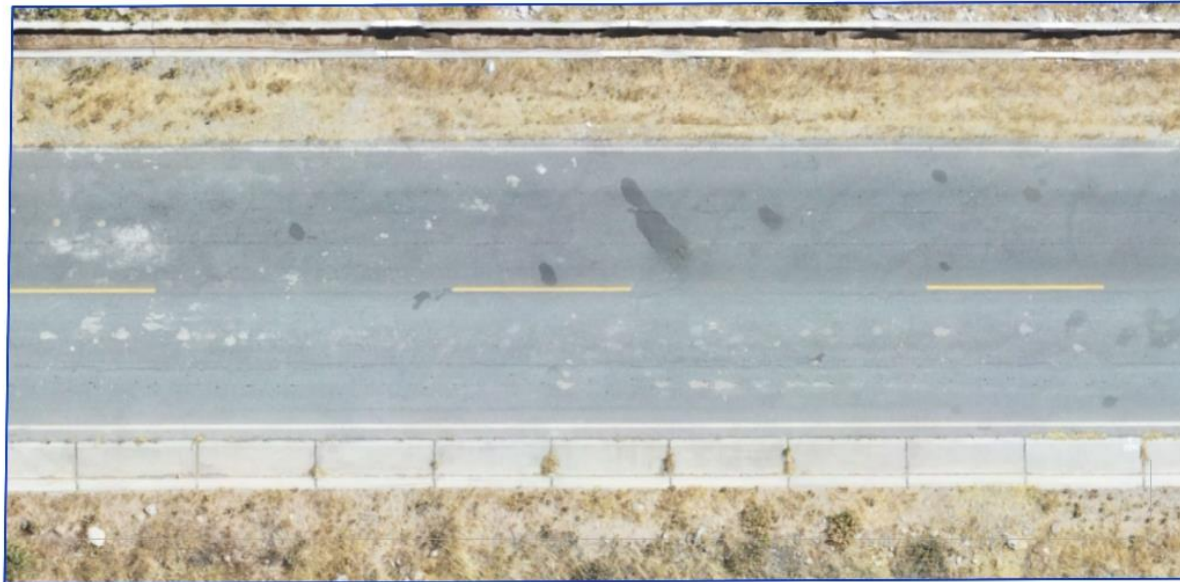
DIBUJO: **UM-39**

..... GRIETAS LONG Y TRANS

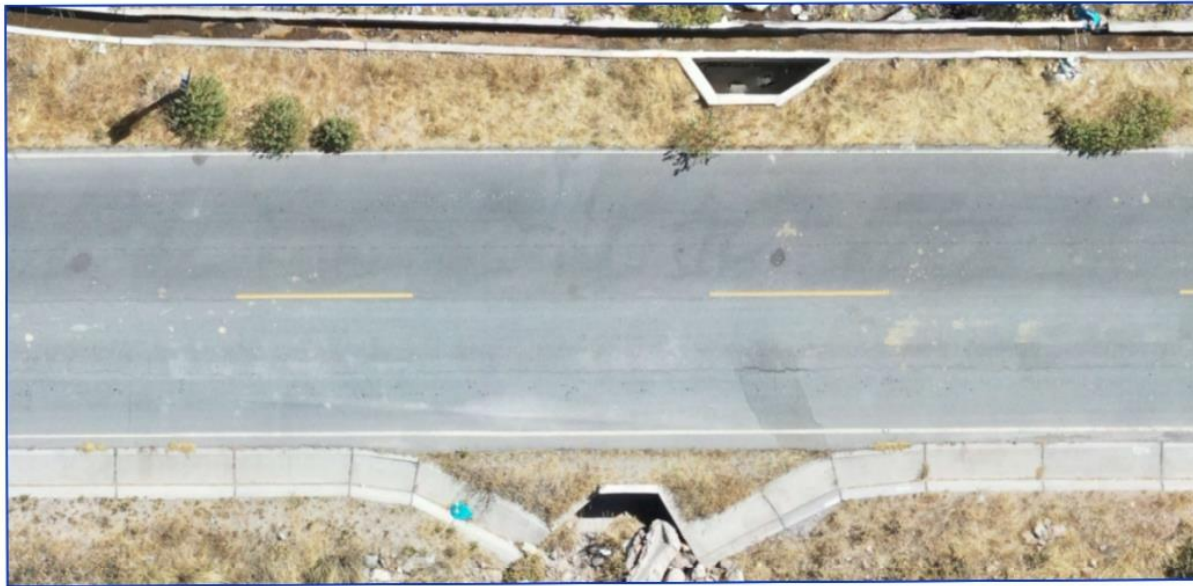
FECHA: DICIEMBRE 2023	LAMINA :
ESCALA: ESC 1/25	UM-40
DIBUJO:

..... GRIETAS LONG Y TRANS

..... PARCHEO

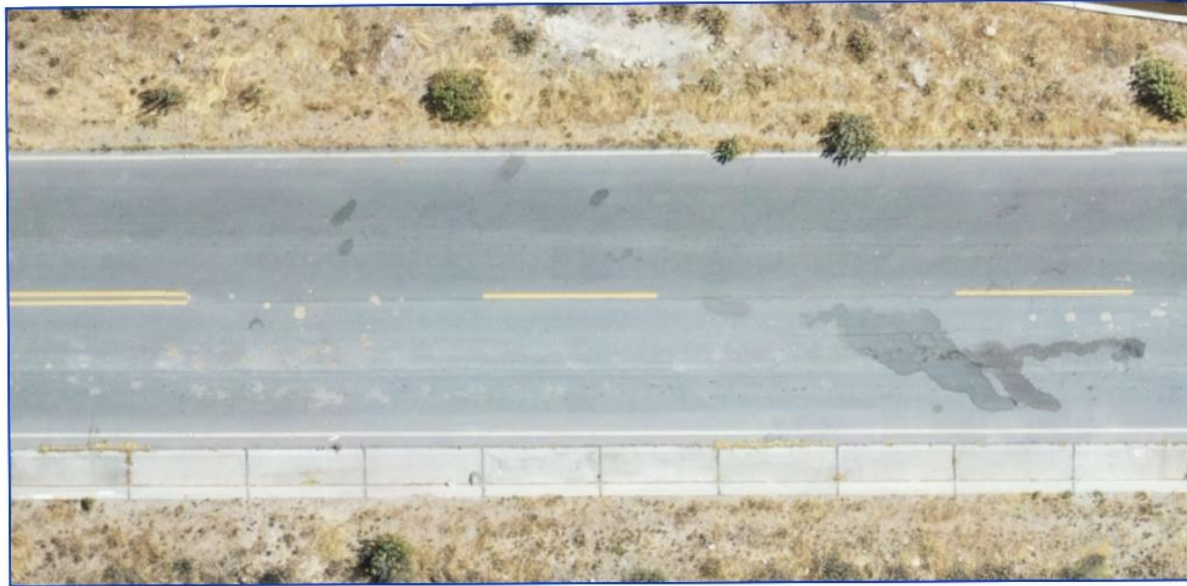
**UM-41**

GRIETAS LONG  
Y TRANS

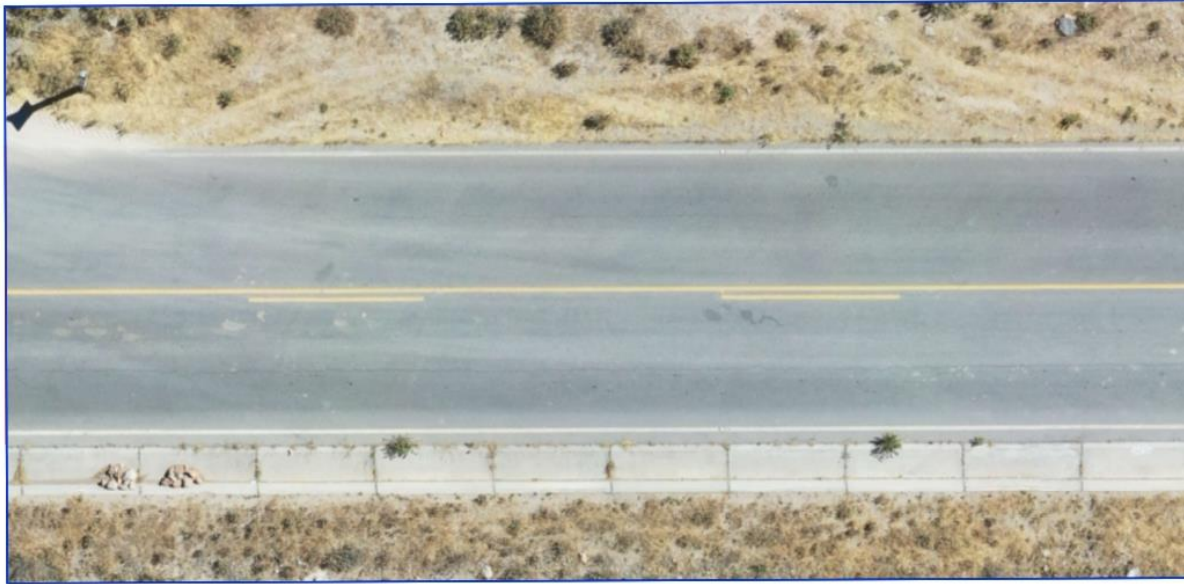
**UM-42**

GRIETAS LONG  
Y TRANS

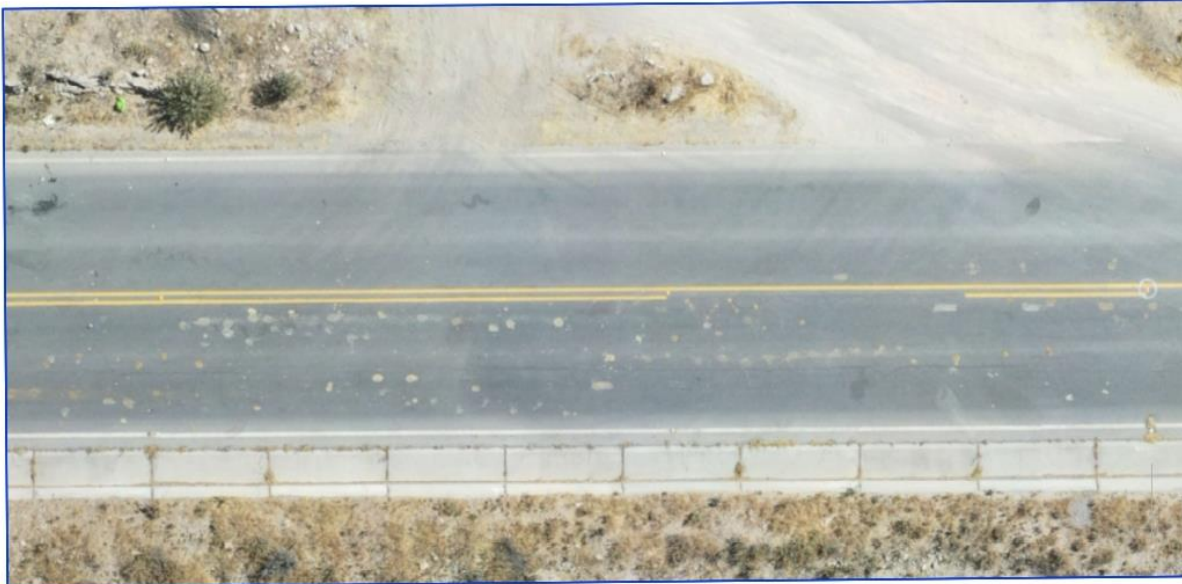
**UM-43**

GRIETAS LONG  
Y TRANS

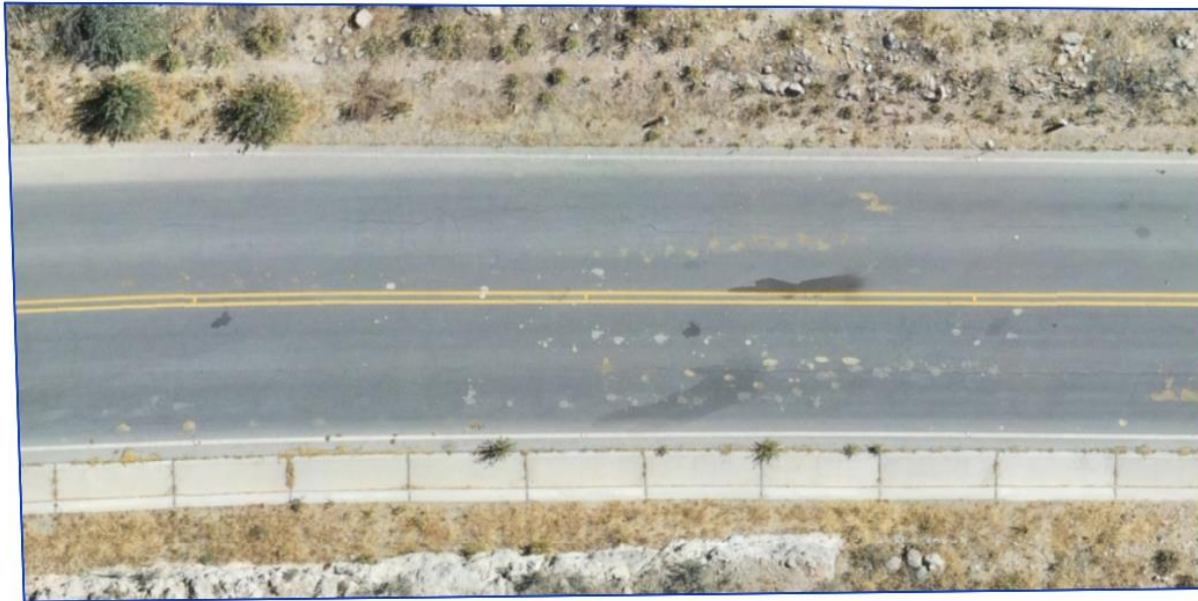
**UM-44**

GRIETAS LONG  
Y TRANS

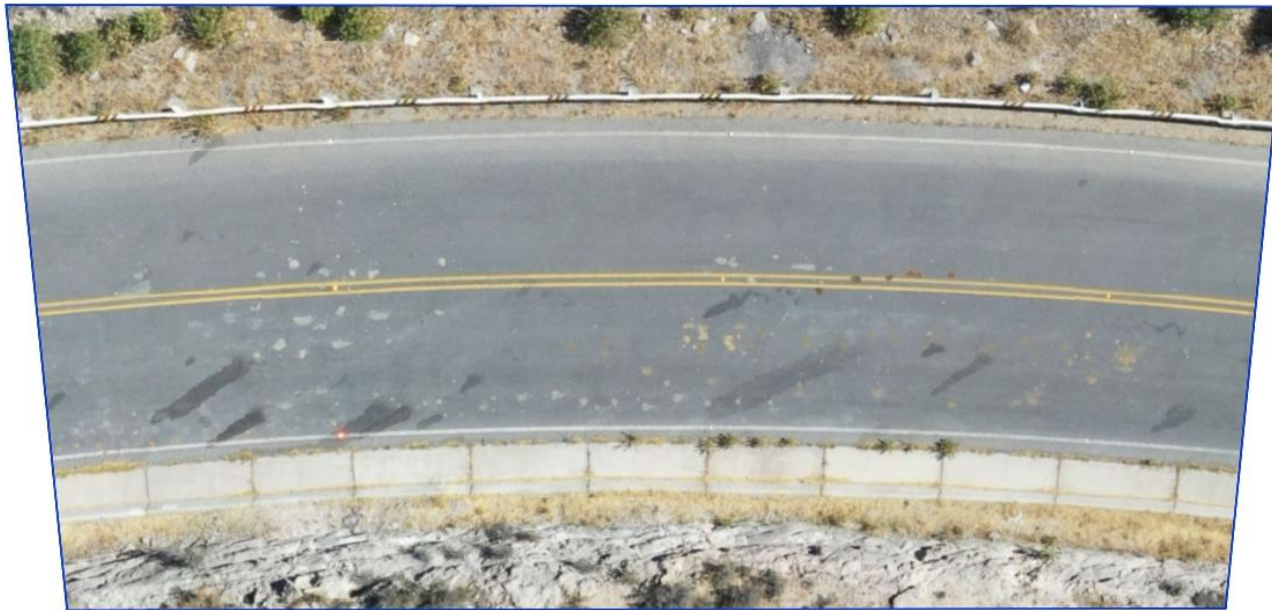
**UM-46**

GRIETAS LONG  
Y TRANS

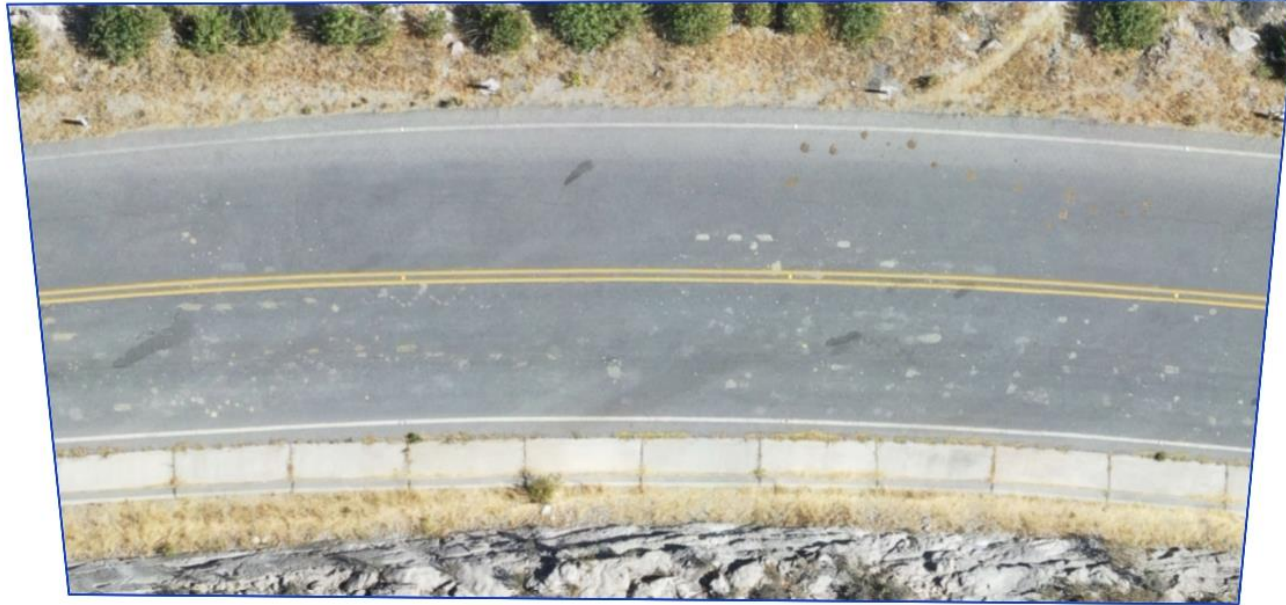
ESCALA: ESC 1/25	UM-47
------------------	-------

GRIETAS LONG Y TRANS
--	----------------------

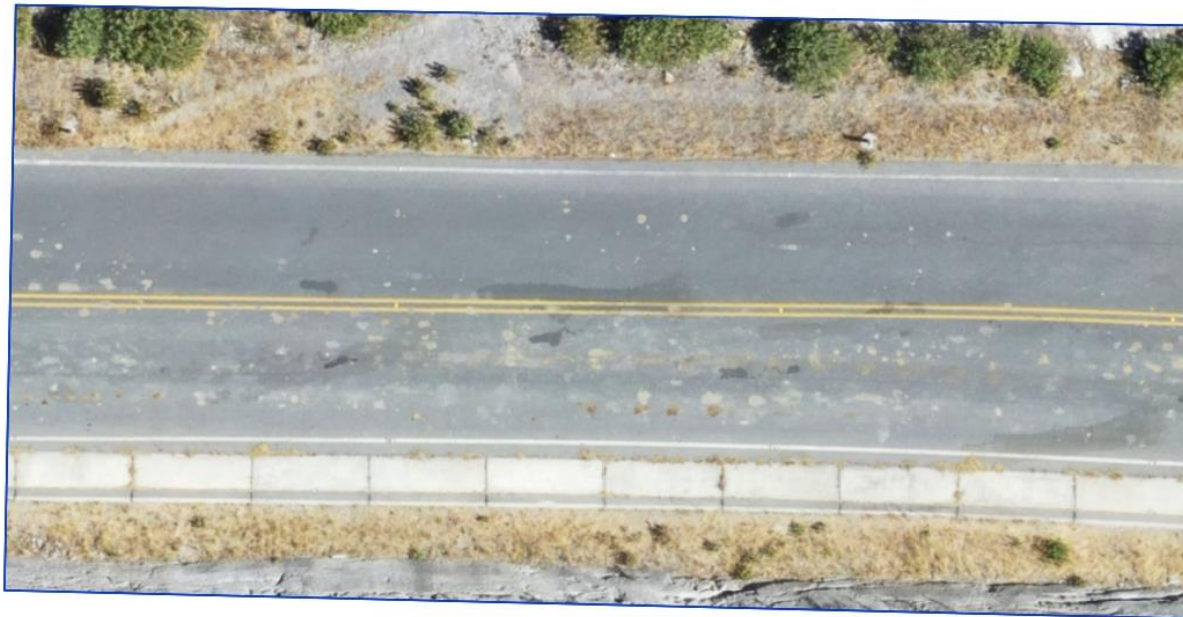
**UM-48**

GRIETAS LONG  
Y TRANS

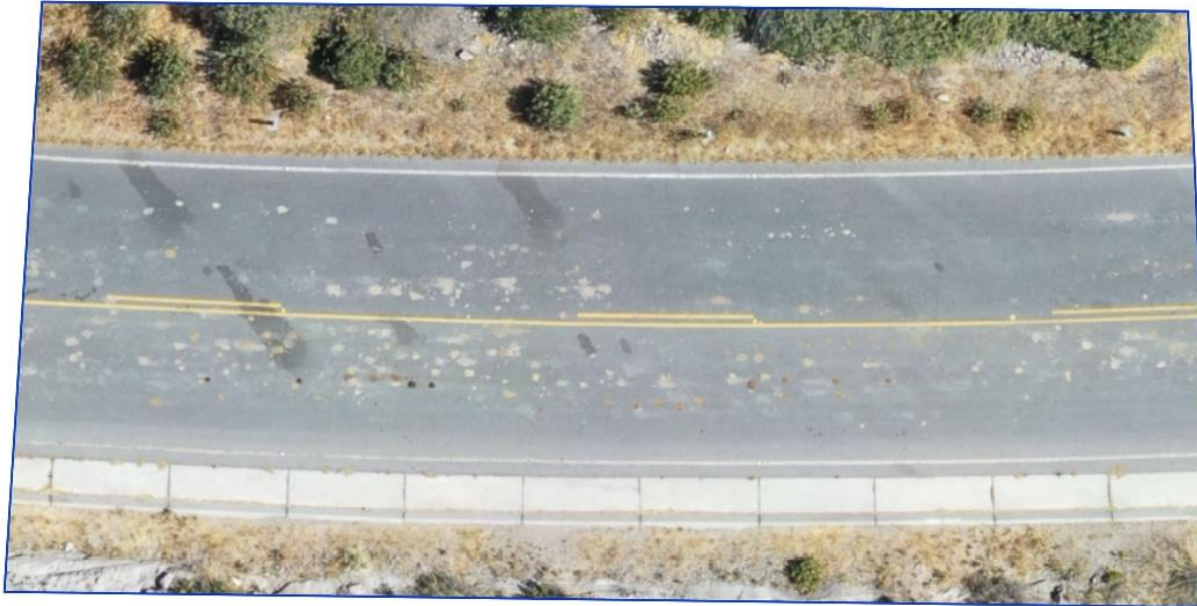
**UM-50**

..... GRIETAS LONG Y TRANS

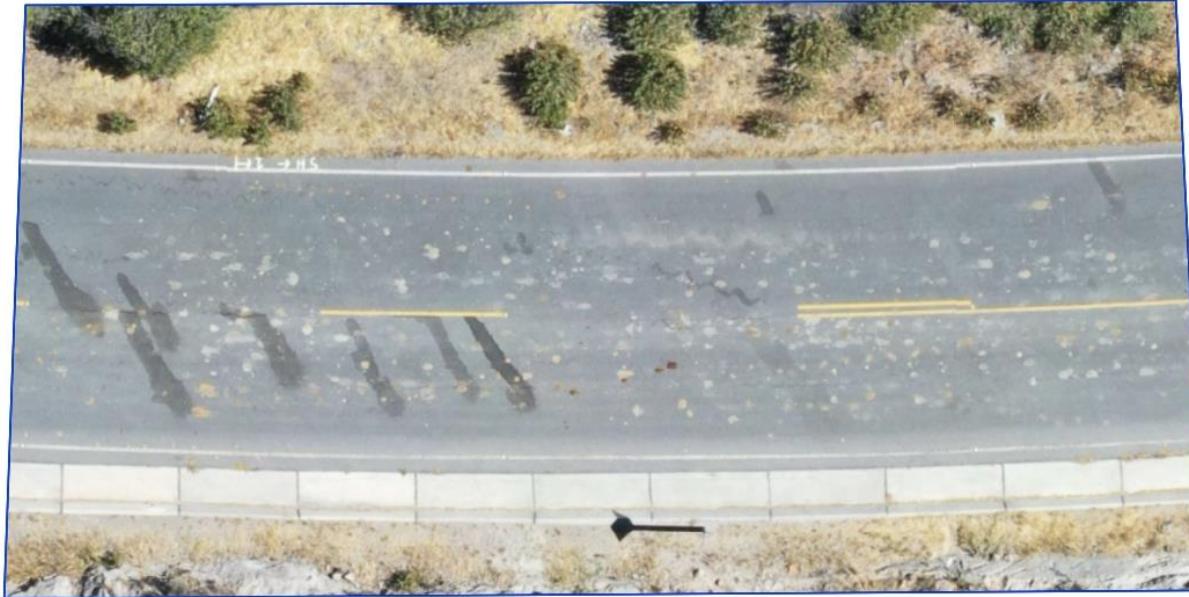
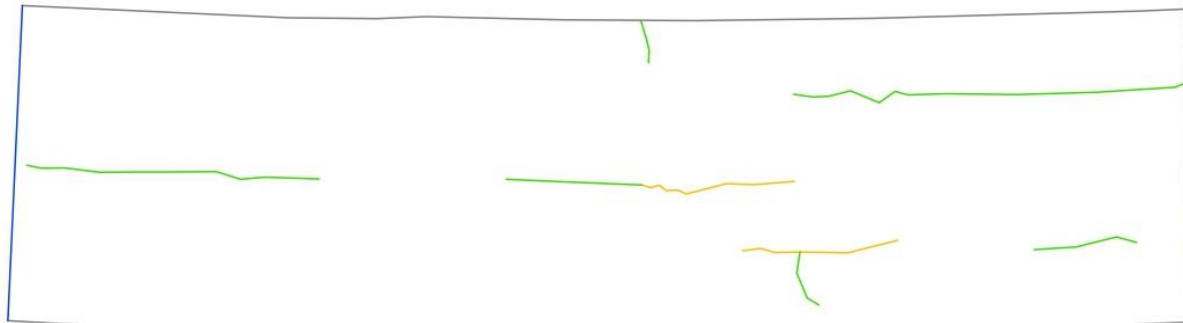
**UM-51**

GRIETAS LONG  
Y TRANS

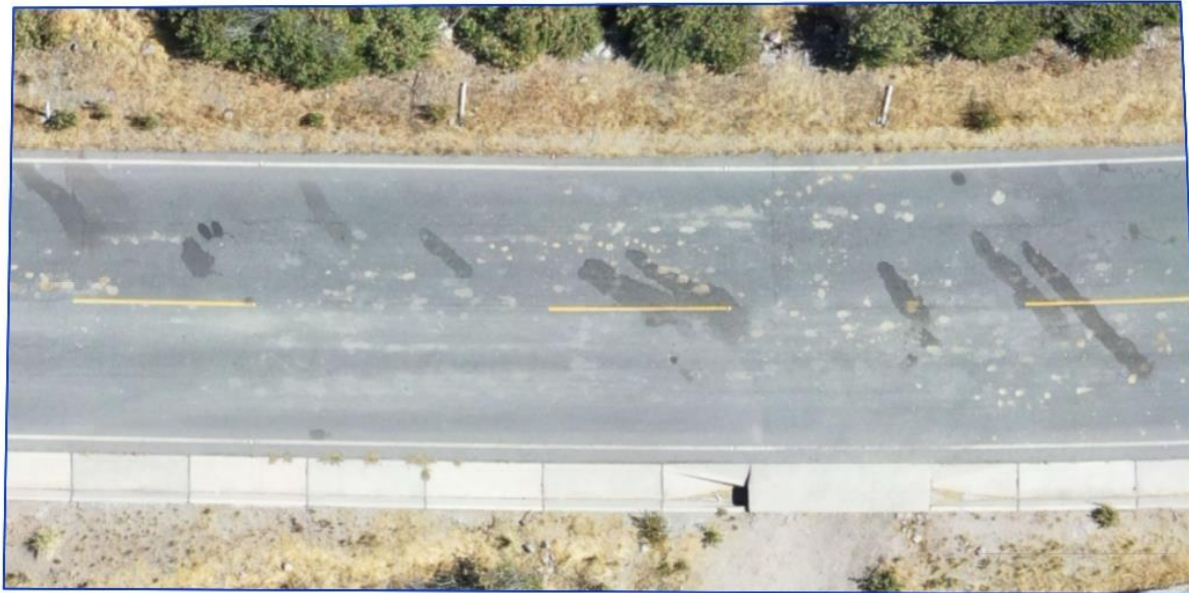
**UM-52**

GRIETAS LONG Y TRANS
	PARCHEO

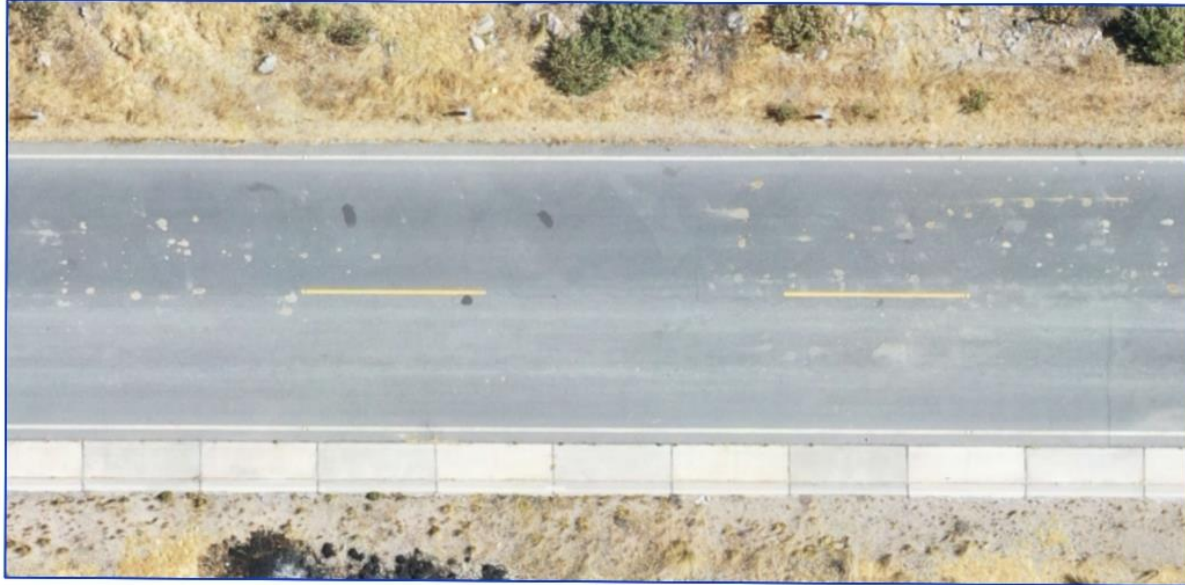
**UM-53**

GRIETAS LONG Y TRANS
	PARCHEO

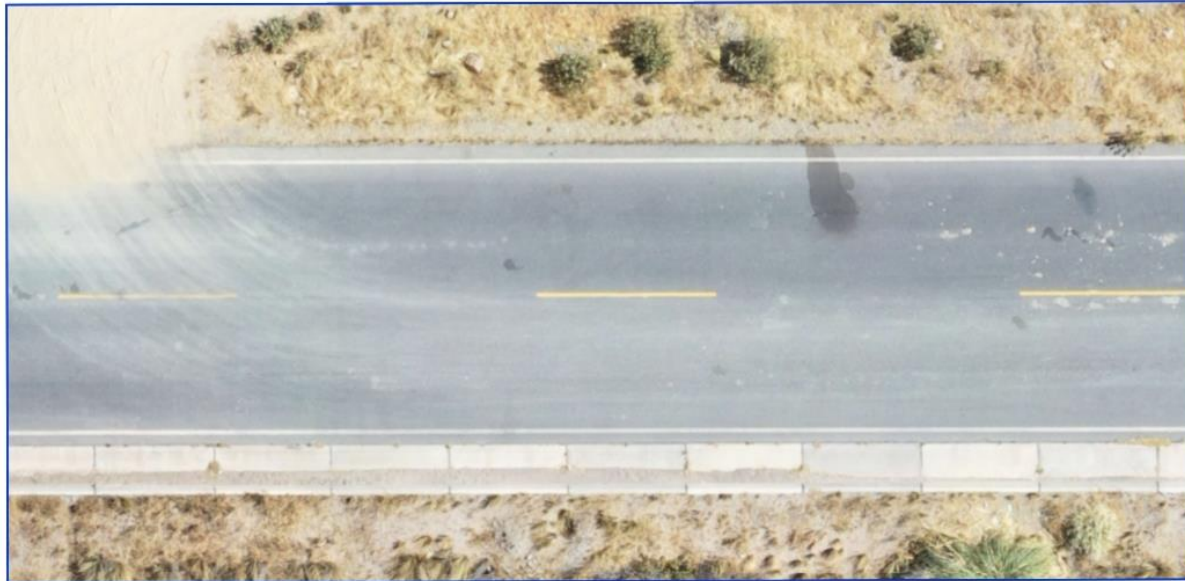
**UM-54**

..... GRIETAS LONG Y TRANS

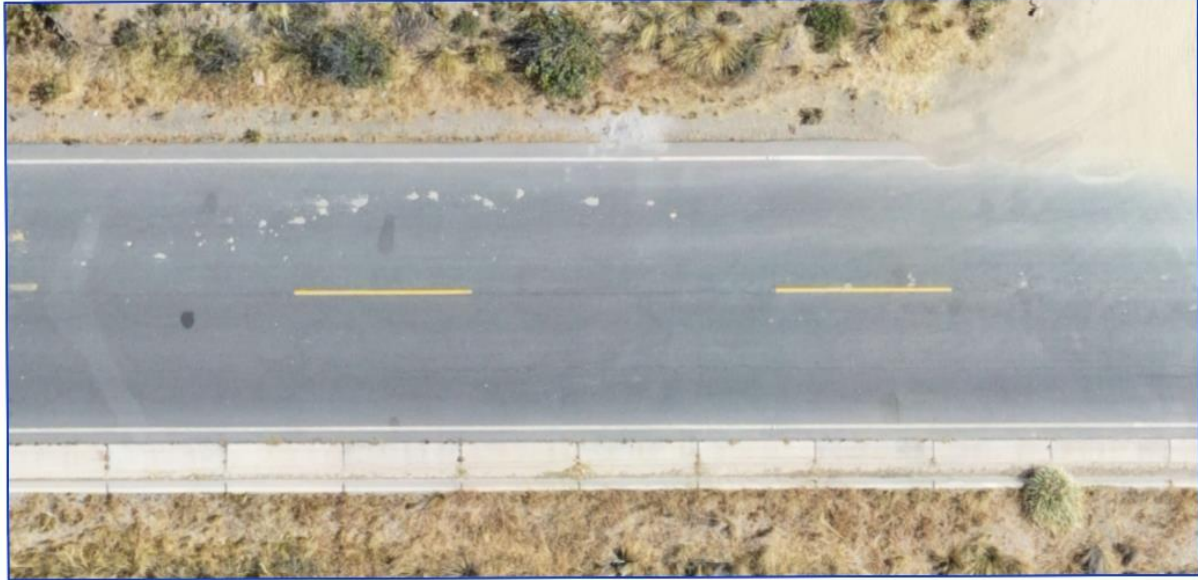
**UM-55**

GRIETAS LONG  
Y TRANS

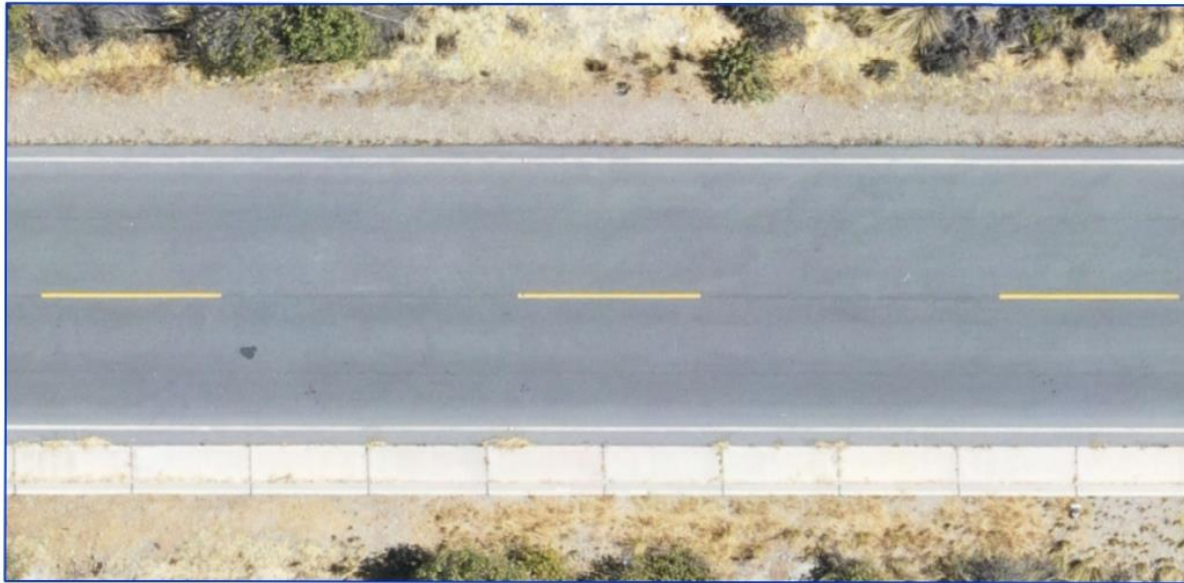
**UM-58**

GRIETAS LONG  
Y TRANS

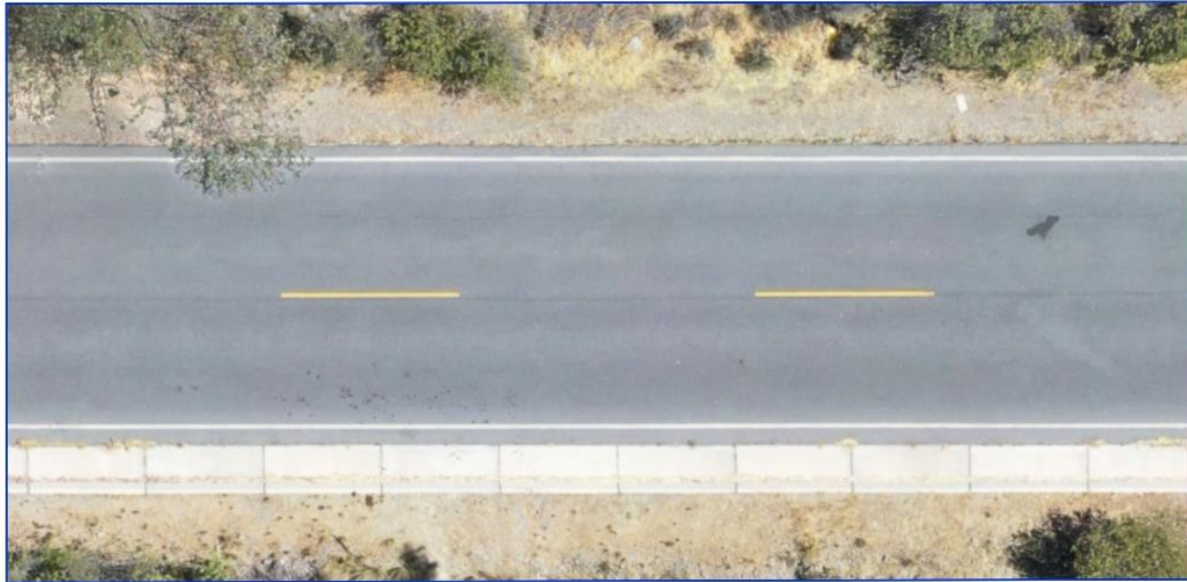
**UM-59**

GRIETAS LONG  
Y TRANS

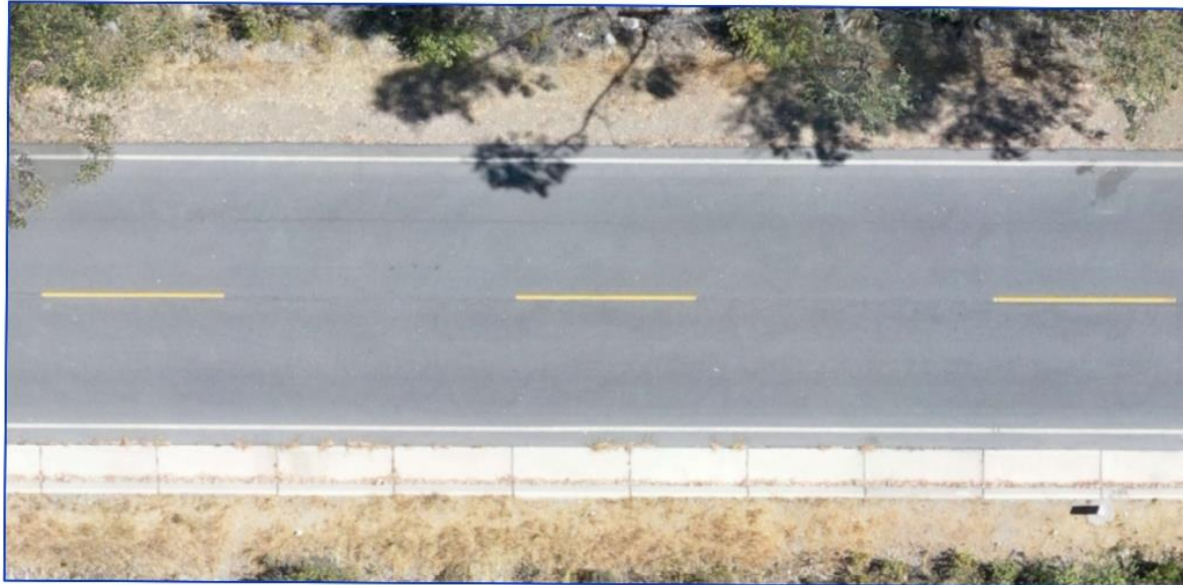
**UM-60**

GRIETAS LONG  
Y TRANS

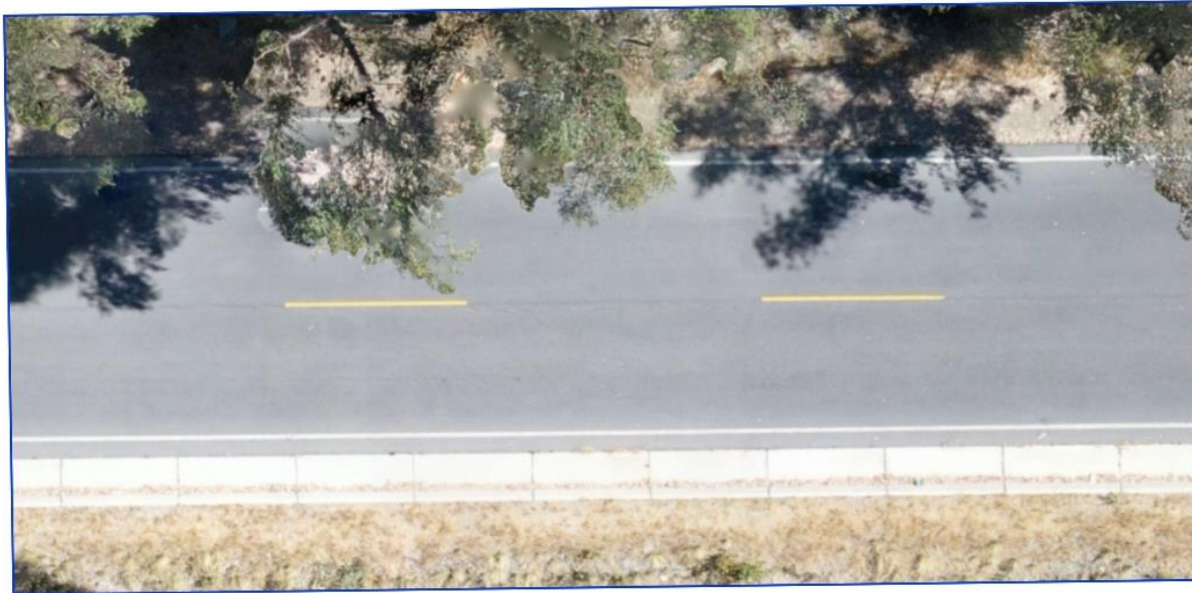
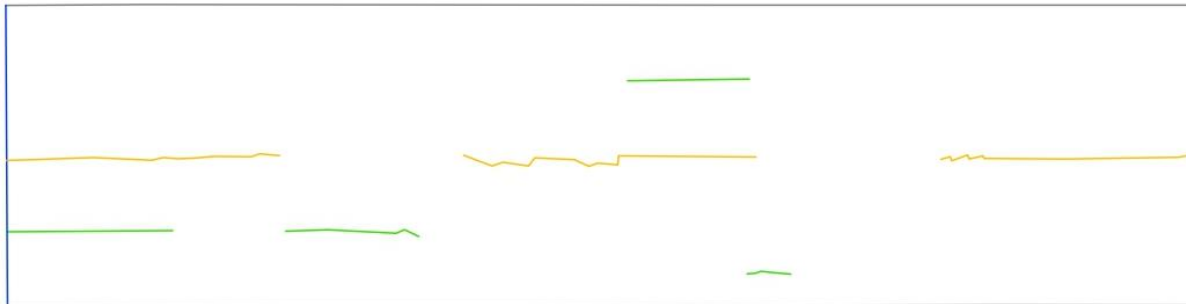
**UM-61**

GRIETAS LONG  
Y TRANS

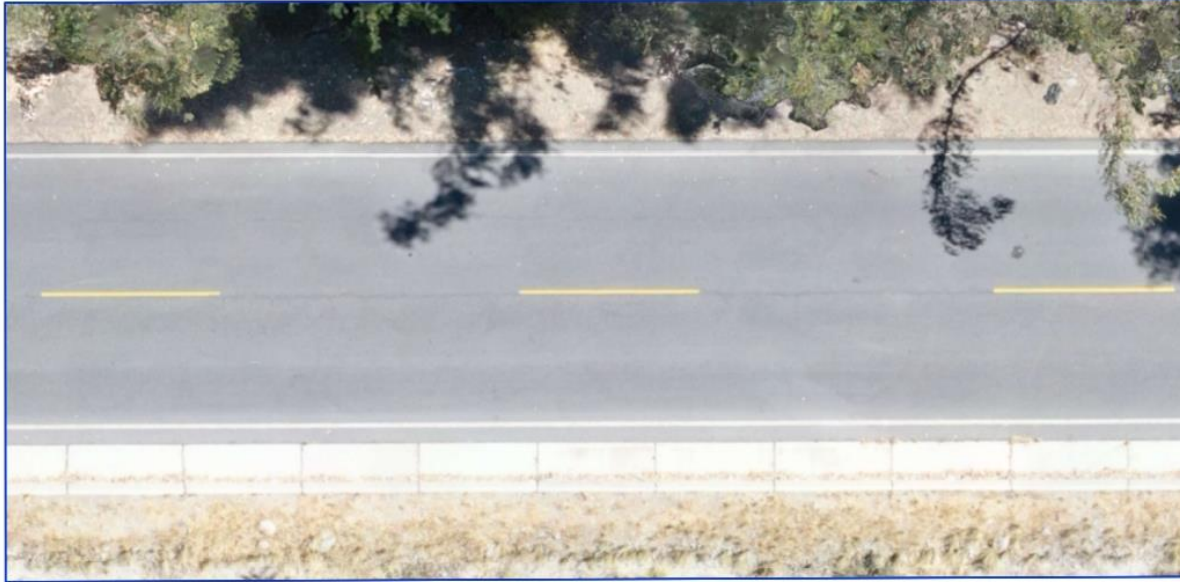
**UM-62**

GRIETAS LONG  
Y TRANS

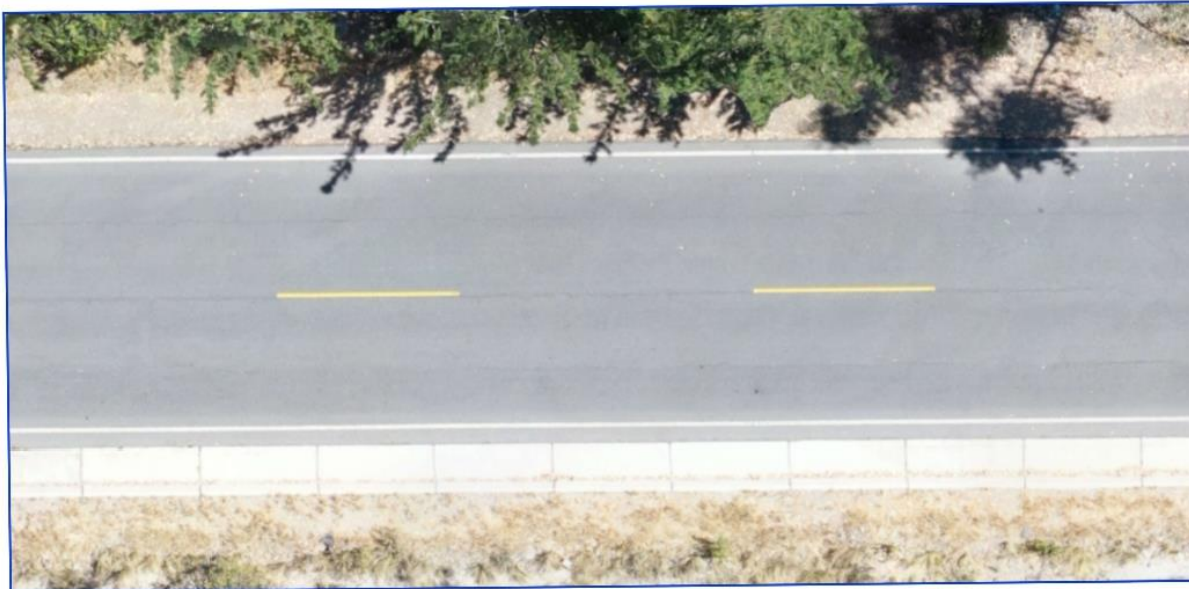
**UM-63**

GRIETAS LONG  
Y TRANS

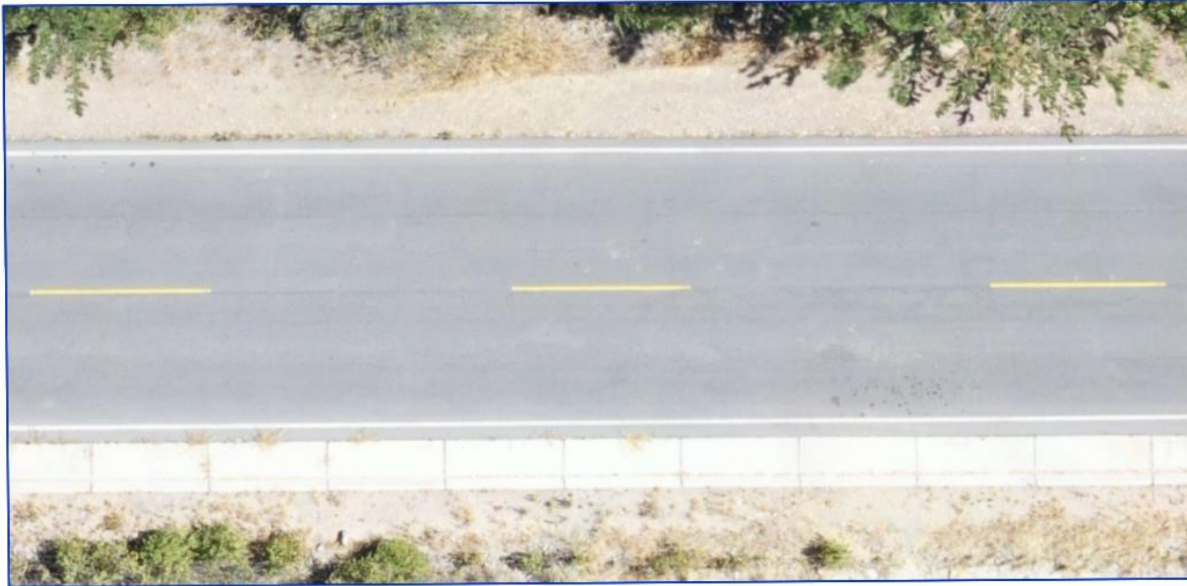
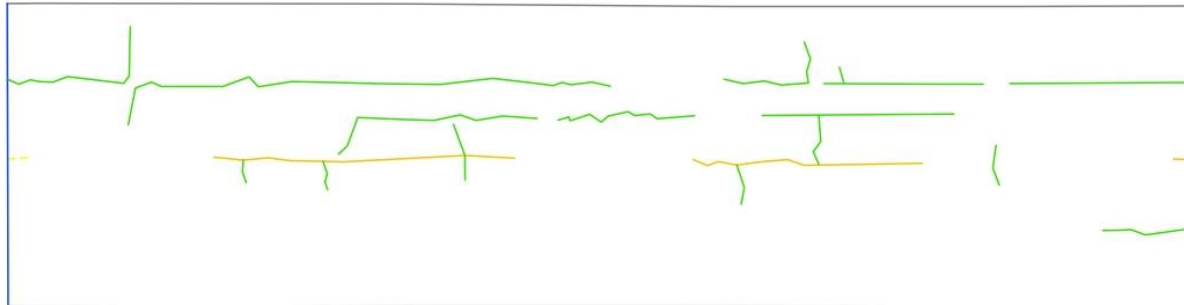
**UM-64**

GRIETAS LONG  
Y TRANS

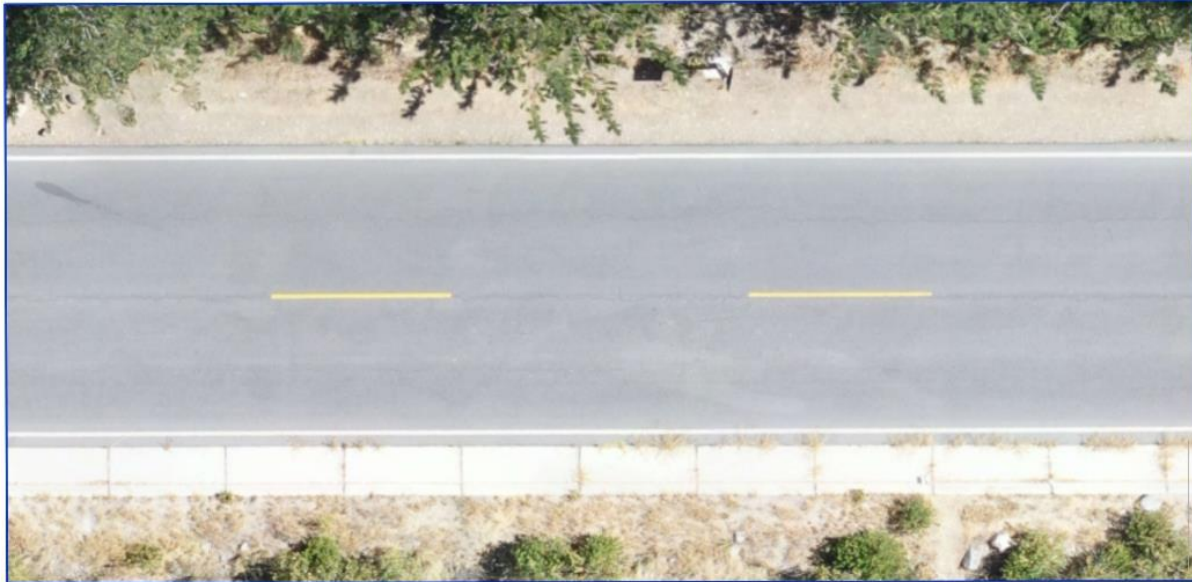
**UM-65**

GRIETAS LONG  
Y TRANS

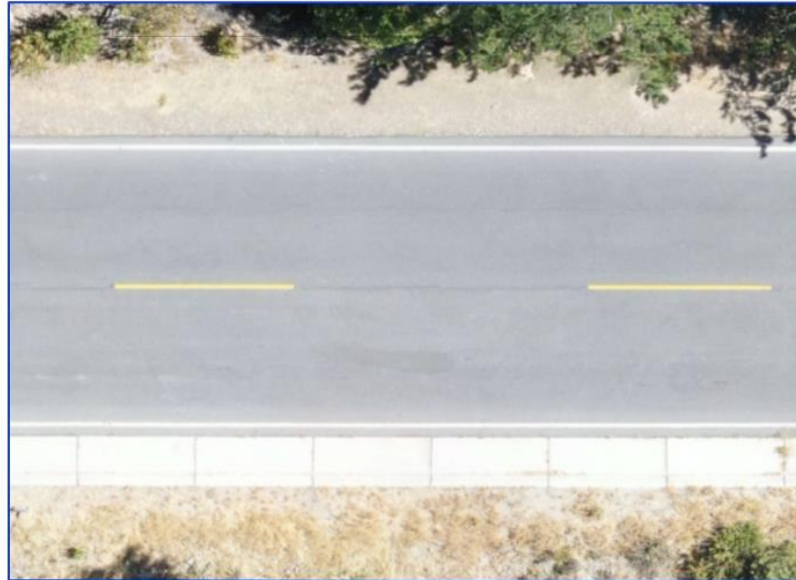
DIBUJO: **UM-66**

GRIETAS LONG  
Y TRANS
