ELABORACIÓN DE ESCENARIOS DE DAÑOS SÍSMICOS PARA VIVIENDAS APLICADA EN EL PP.JJ. CIUDAD BLANCA-PAUCARPATA-AREQUIPA

Tesis presentada por el Bachiller:

Ramos Bautista, Juan Emerson

Arequipa – Perú

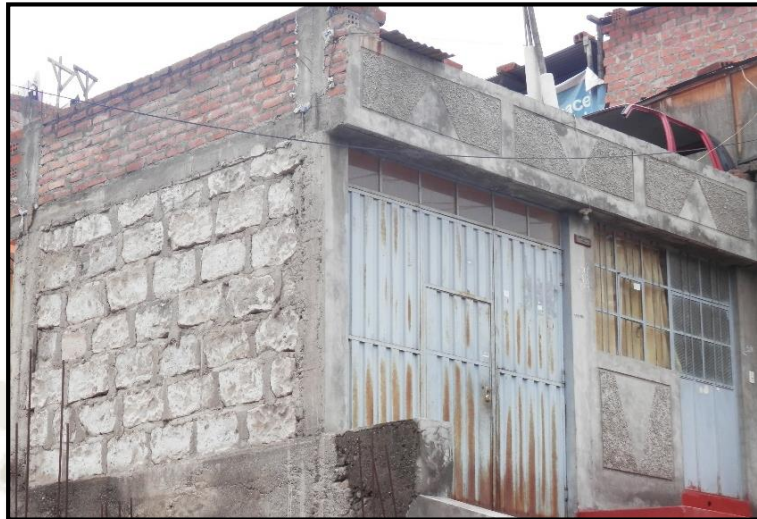
Son construcciones tradicionales que usualmente tienen un mortero de baja calidad y tienen poca resistencia a cargas laterales debido a su deficiente conexión a los elementos verticales y horizontales. Las losas son de concreto armado y en el segundo nivel se continúa la construcción con otro tipo de material, esto genera un cambio de rigidez entre ambos niveles.

Figura 8: Sistema estructural de sillar.

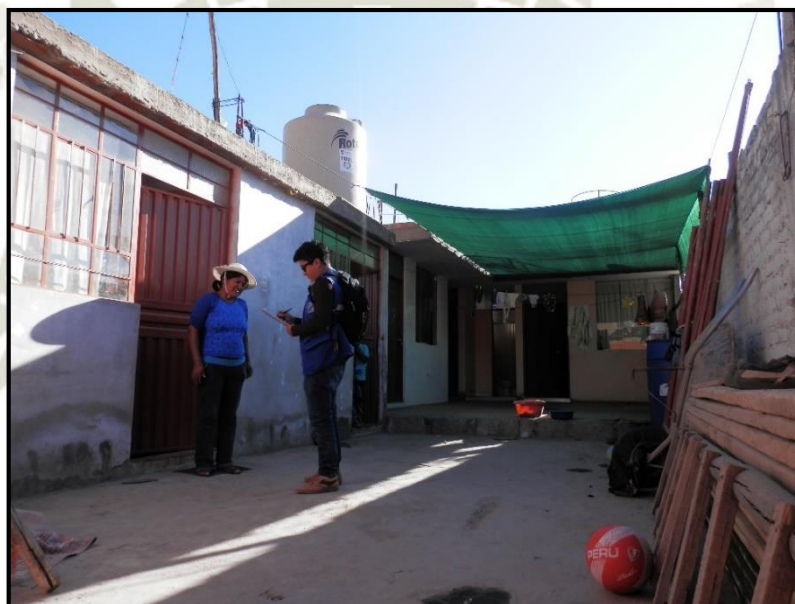
Figura 59: Ejemplo de vivienda encuestada.

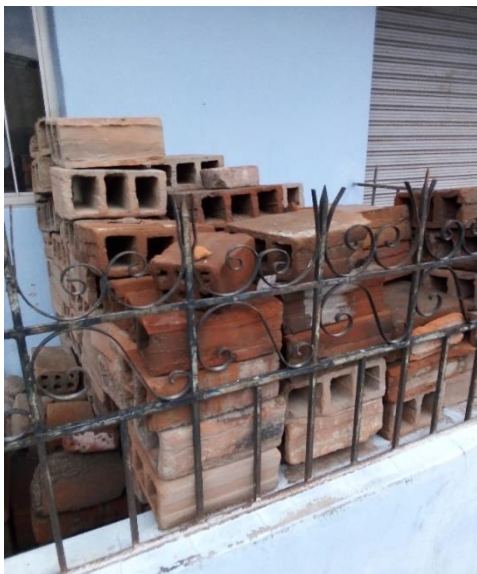
Fotografía 1: Ladrillo hueco para techo artesanales.

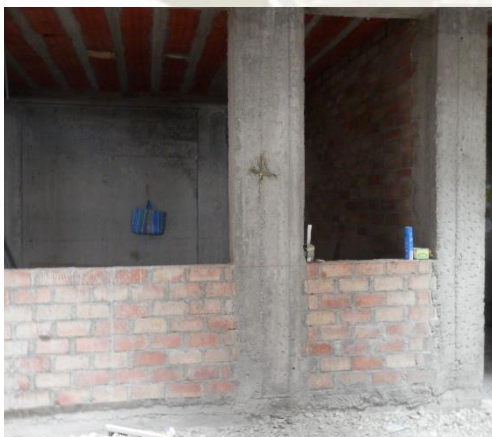
Fotografía 3: Columna corta.

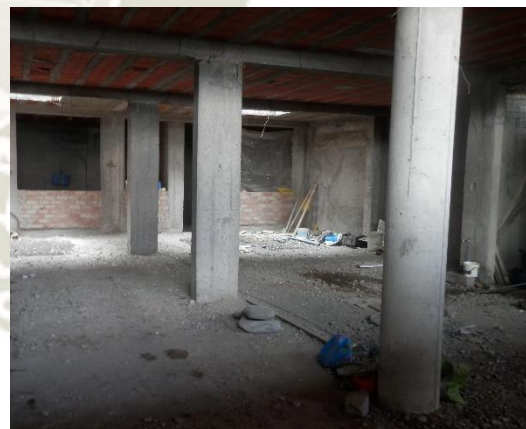
Fotografía 4: Piso blando.

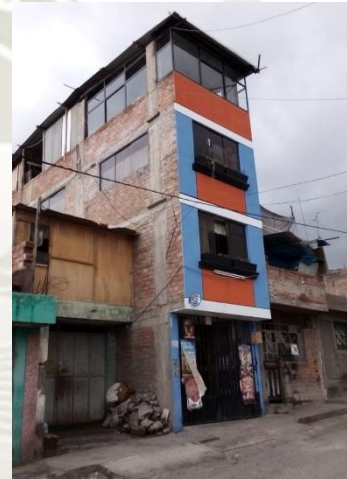
Fotografía 20: Vivienda con medidas de 4 x20 de 4 pisos.
